Kareby Kyrka - Tornet

RENOVERING MED KALKBRUKS-INJEKTERING

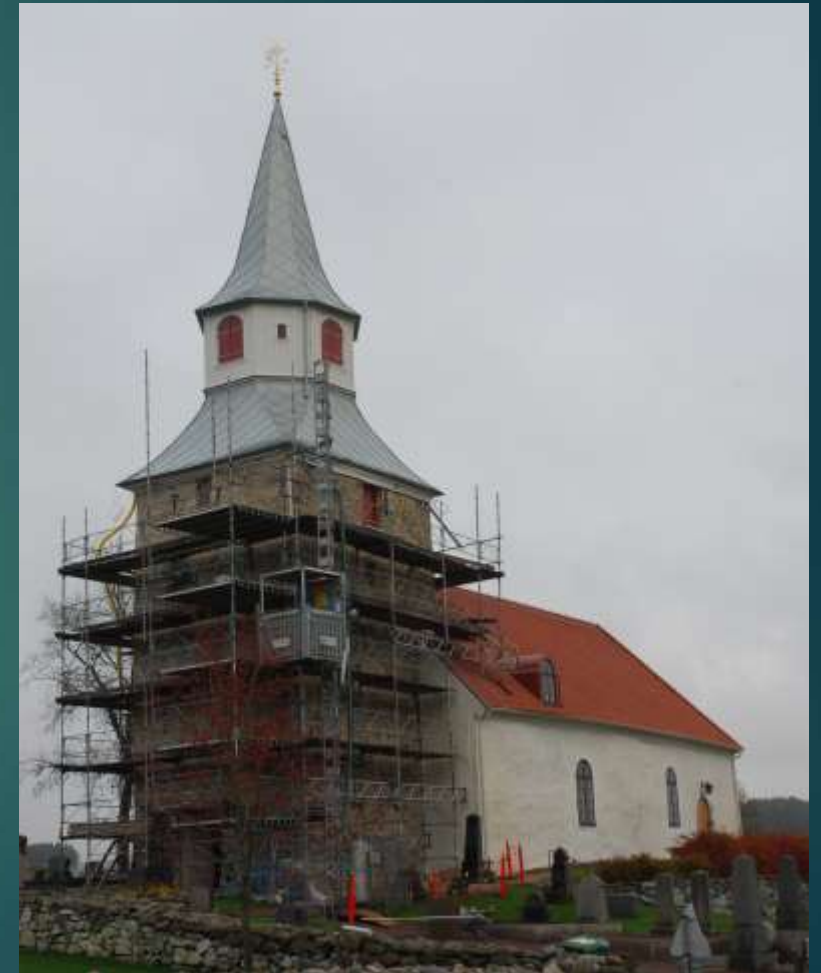
- ▶ I mitten av 1990-talet uppmärksammade den dåvarande vaktmästaren att putsen på tornets södra sida sprack och släppte i onormal omfattning och såg även att ankarjärnen var rostiga och i dåligt skick.
- ▶ Detta påpekades årligen med det dröjde fram till början av 2000-talet innan problemet togs på allvar, då i samband med att en vård- och underhållsplan skulle tas fram.
- ▶ 2005-2006 sattes processen igång med att putsen avlägsnades för att besiktiga fasaderna.

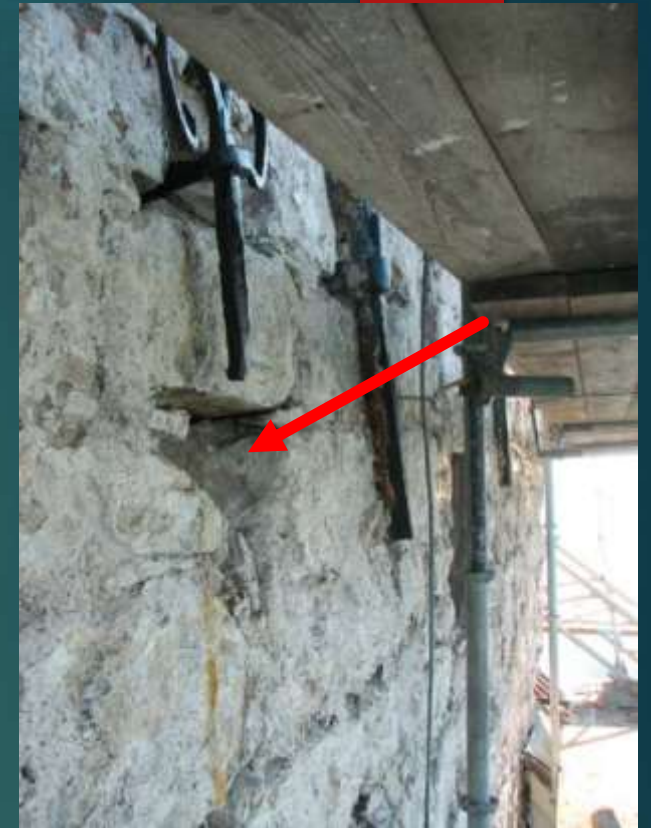
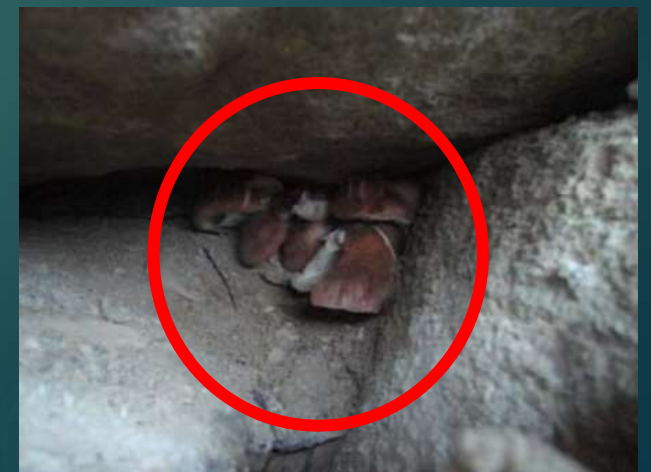
- ▶ 2009: Den cementbaserade putsen avlägsnades och bakom denna finner man ett murverk med mycket dålig hållfasthet.
- ▶ Den yttre skalmuren på tornets södra sida är i mycket dålig skikt och står i princip "för sig själv".
- ▶ Rörelserna i muren hade varit så kraftfulla att förbandsstenarna till bakmuren av granit hade gått mitt av på vissa ställen.
- ▶ För att kunna påbörja arbetet sattes ca 50 nya järn i konstruktionen för att ge en någorlunda säker arbetsmiljö. Man satte även upp ett övervakningssystem som skulle upptäcka eventuella rörelser under arbetets gång.
- ▶ Under arbetena upptäcktes även svampangrepp i tornets murar. Förutom tornet drabbade denna även träden i närheten, dessa fick sågas ner för att hindra svampens utbredning.
