Kalkmålningarna i Vä kyrka i Skåne

**Konsivering eller
bevakning?**

Hélène Svahn Garreau,
2013-10-10

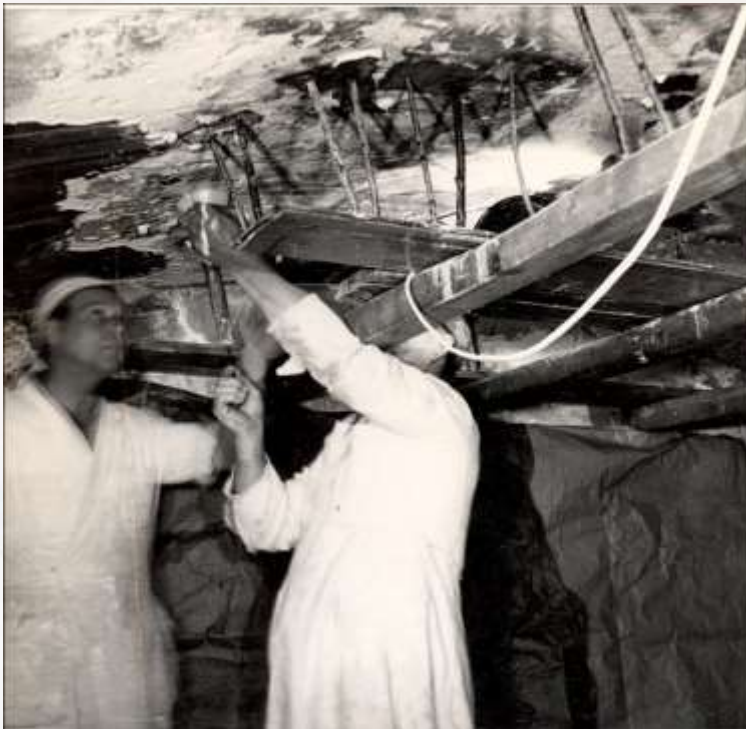
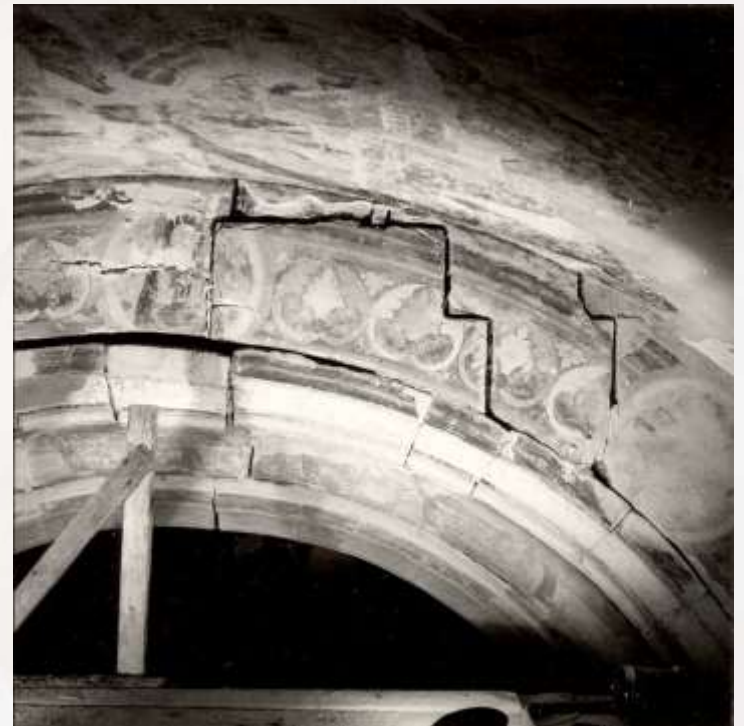
Våga Lindells konservering - lagning av sprickor

Sprickor lagades med grovt kalkbruk som fylldes med cementvällning. Mindre lagningar gjordes med kalkbruk med dåligt fäste (bom) och kalkkasein injicerades. Skador från pikhuggning infärgades med kalkbruk, absidmålningens limfärg borstade bort. Man använde Ignabergskalk som läskats i jorden i 4 år och sand från Näbbelöv. Retuscherorna gjordes med införgat kalkbruk med Beckers normalfärger.

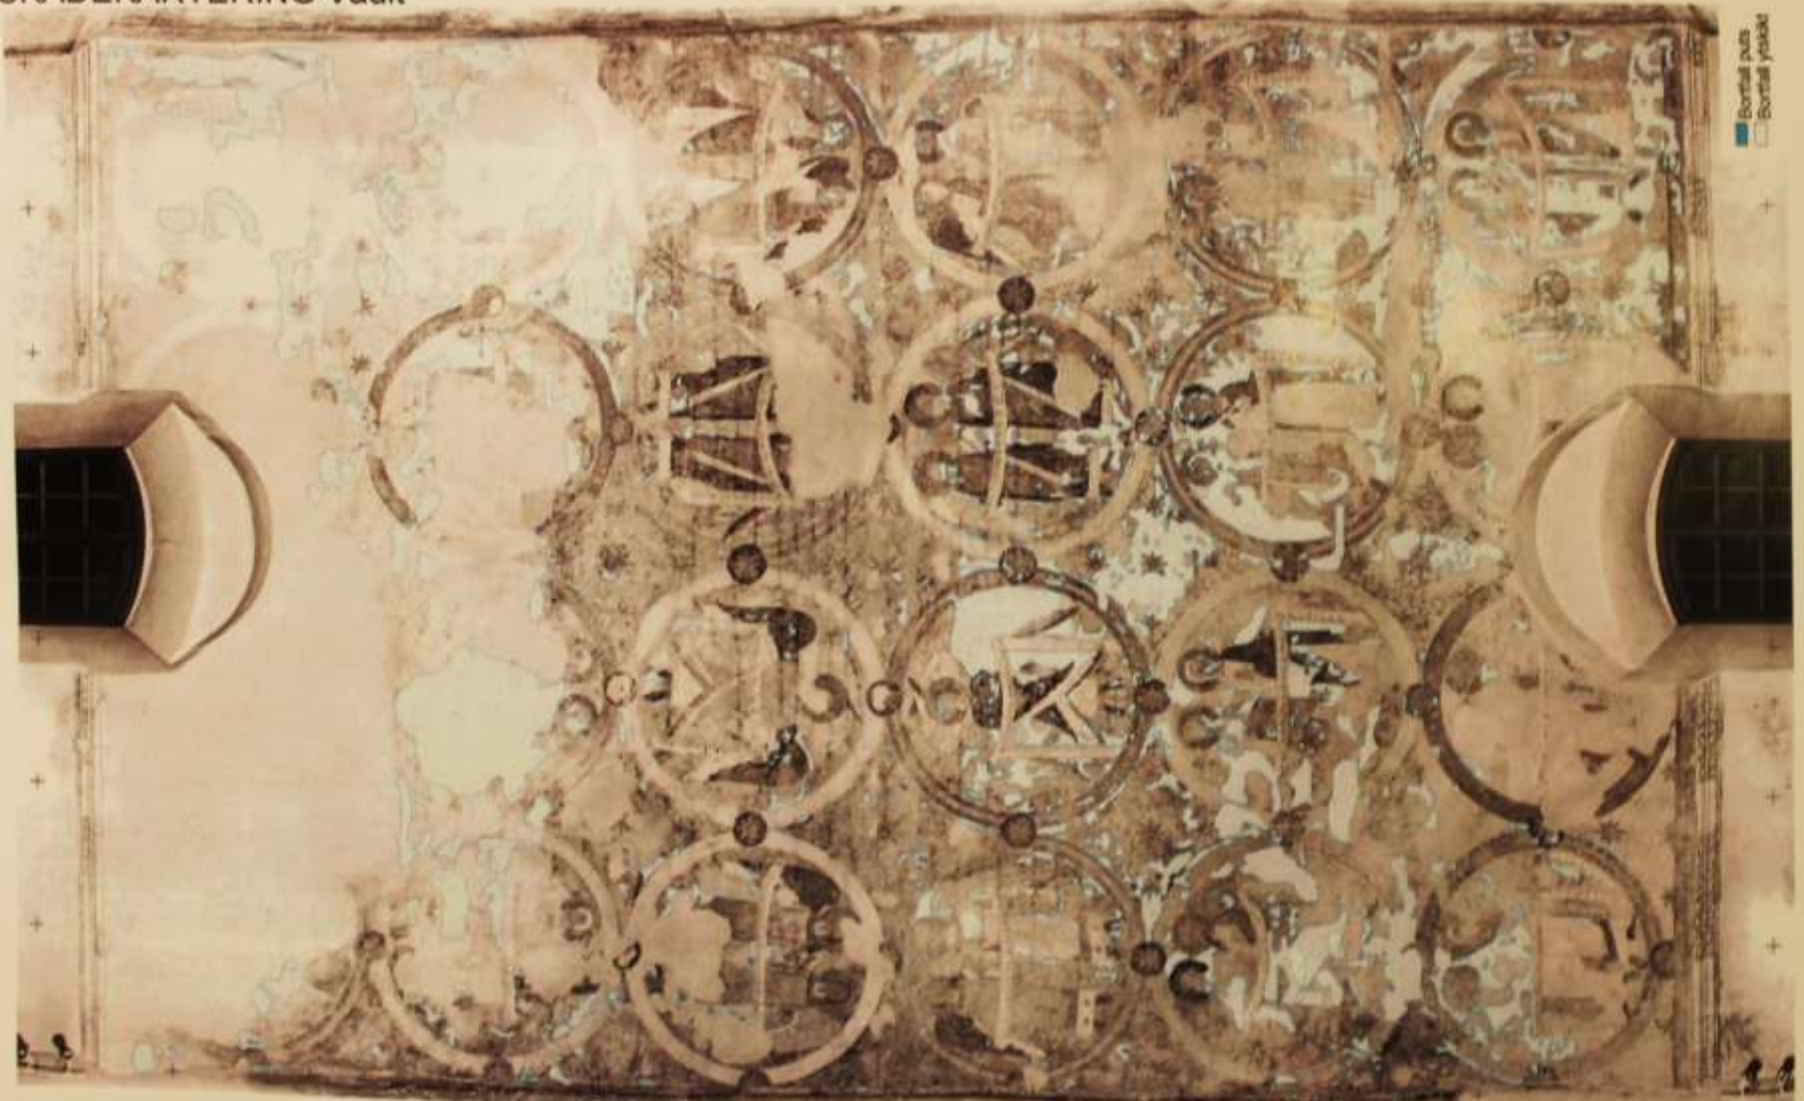
SKADEKARTERING Vault

Hermann Anderssons kartering

Bortfall puss
Bortfall yttre
