Nordiskt Forum for Byggningskalk – 2015-10-30

Bohus fästning, Mors mössa

Reparation av
terrassmuren

Bohus fästning – Ommurning Mors mössa

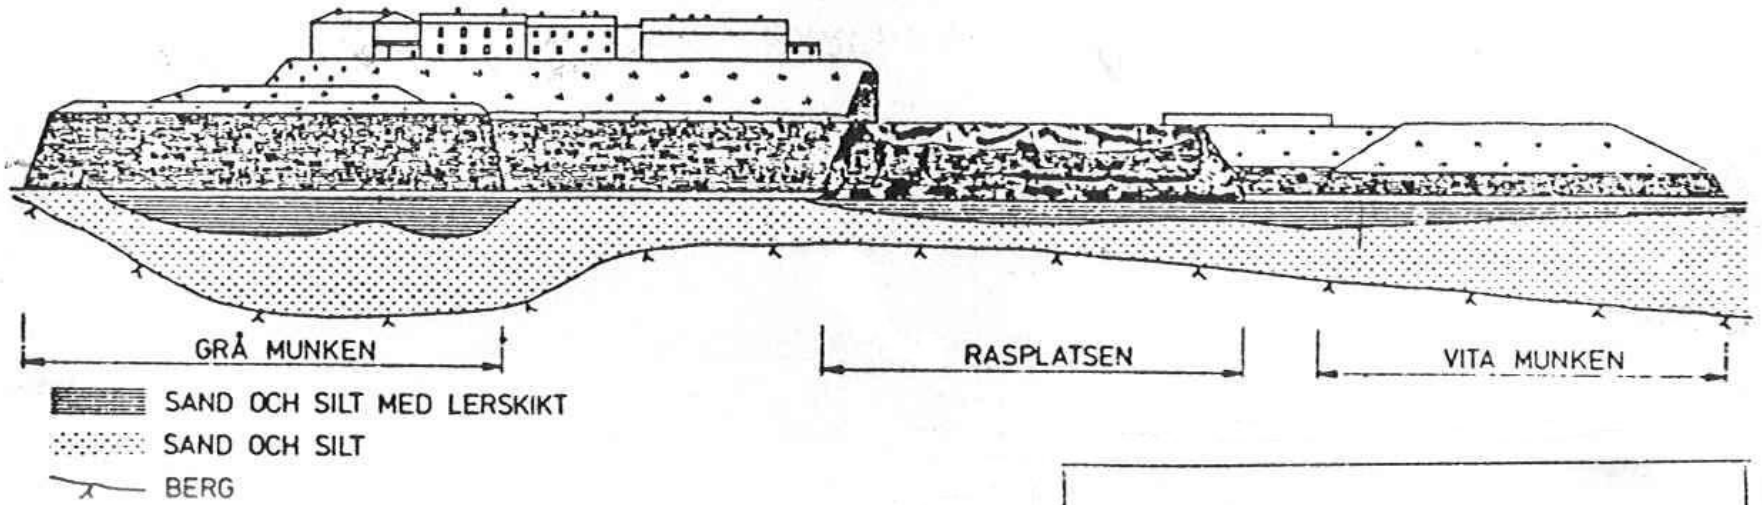
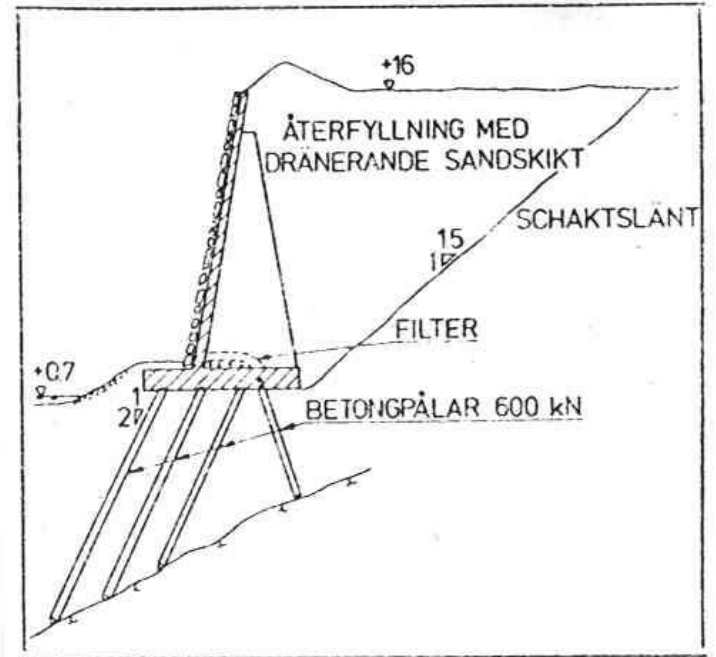
Ommurning av östra kurtinmuren
efter ras 1974

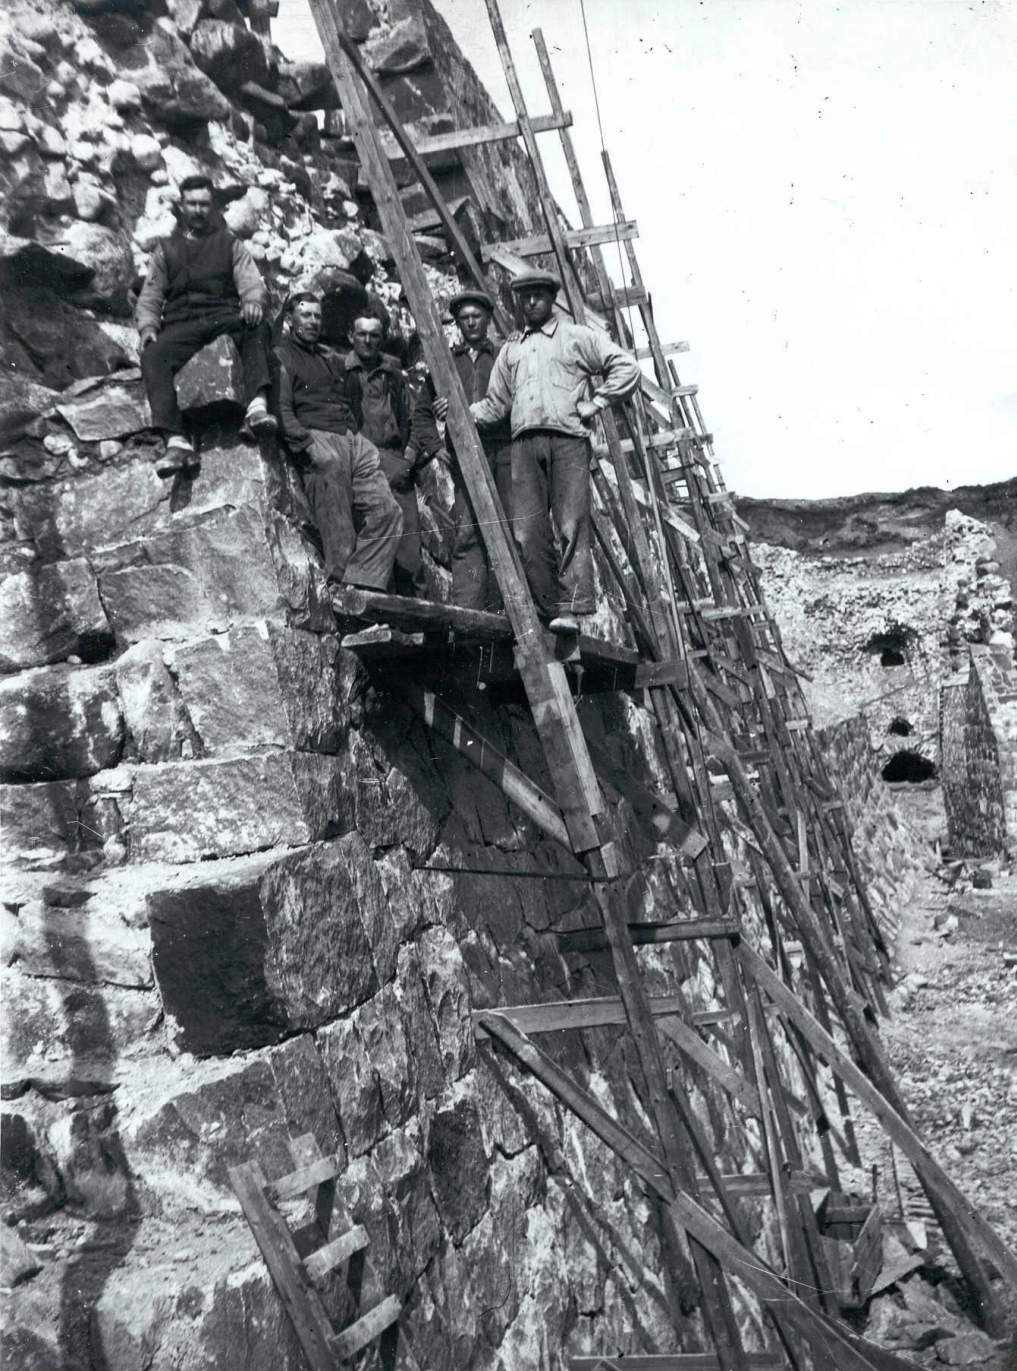
Norra kurtinmuren,
reparationsarbeten under
början av förra seklet

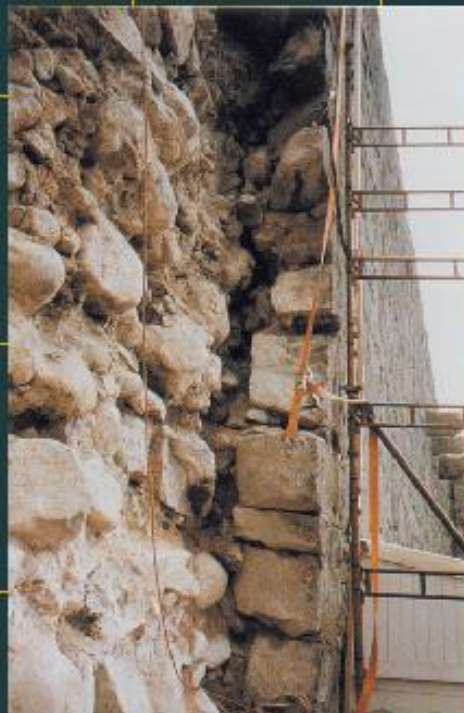
Foto från etapp I, 1996.

Den yttre skalmuren har plockats ner, sten för sten. Den bakomliggande stödmuren är frilagd för omfogning.

Pågående arbete innebär att resterande del av murskalet plockas ned, sten för sten. Den bakomliggande stödmurens fogning repareras varefter murskalet återmuras med kalkbruk och nya bindare till stödmuren.

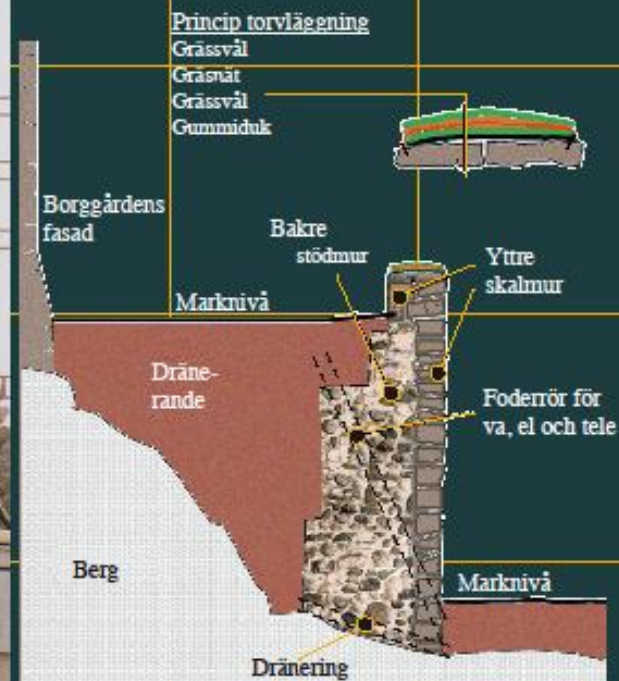
Skiss inför etapp II, 1999.

Sektion genom Terrassmuren visande den principiella uppbyggnaden samt föreslagen torvläggning på murkrönet.

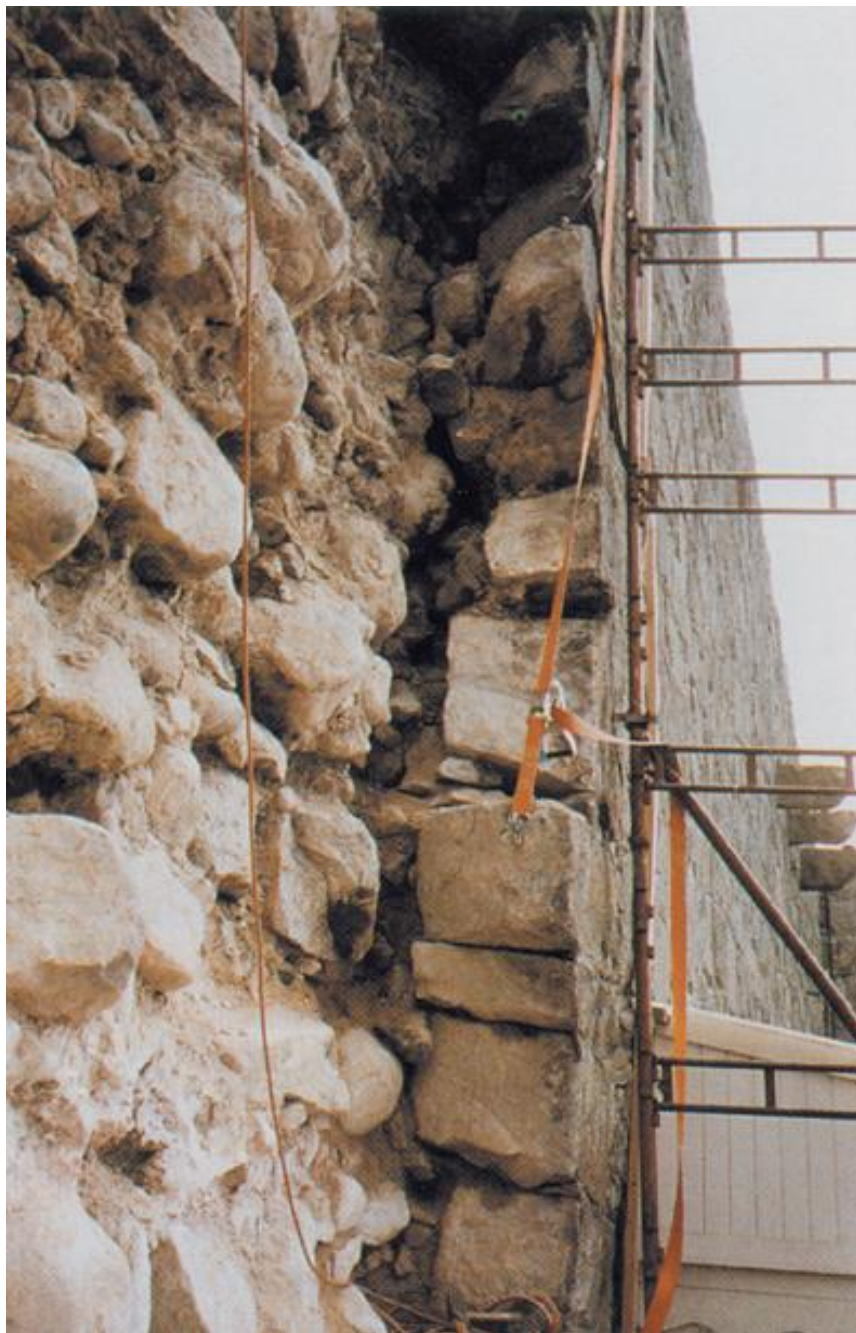
Ingen förankring
mellan kärnan och det
yttre skalet

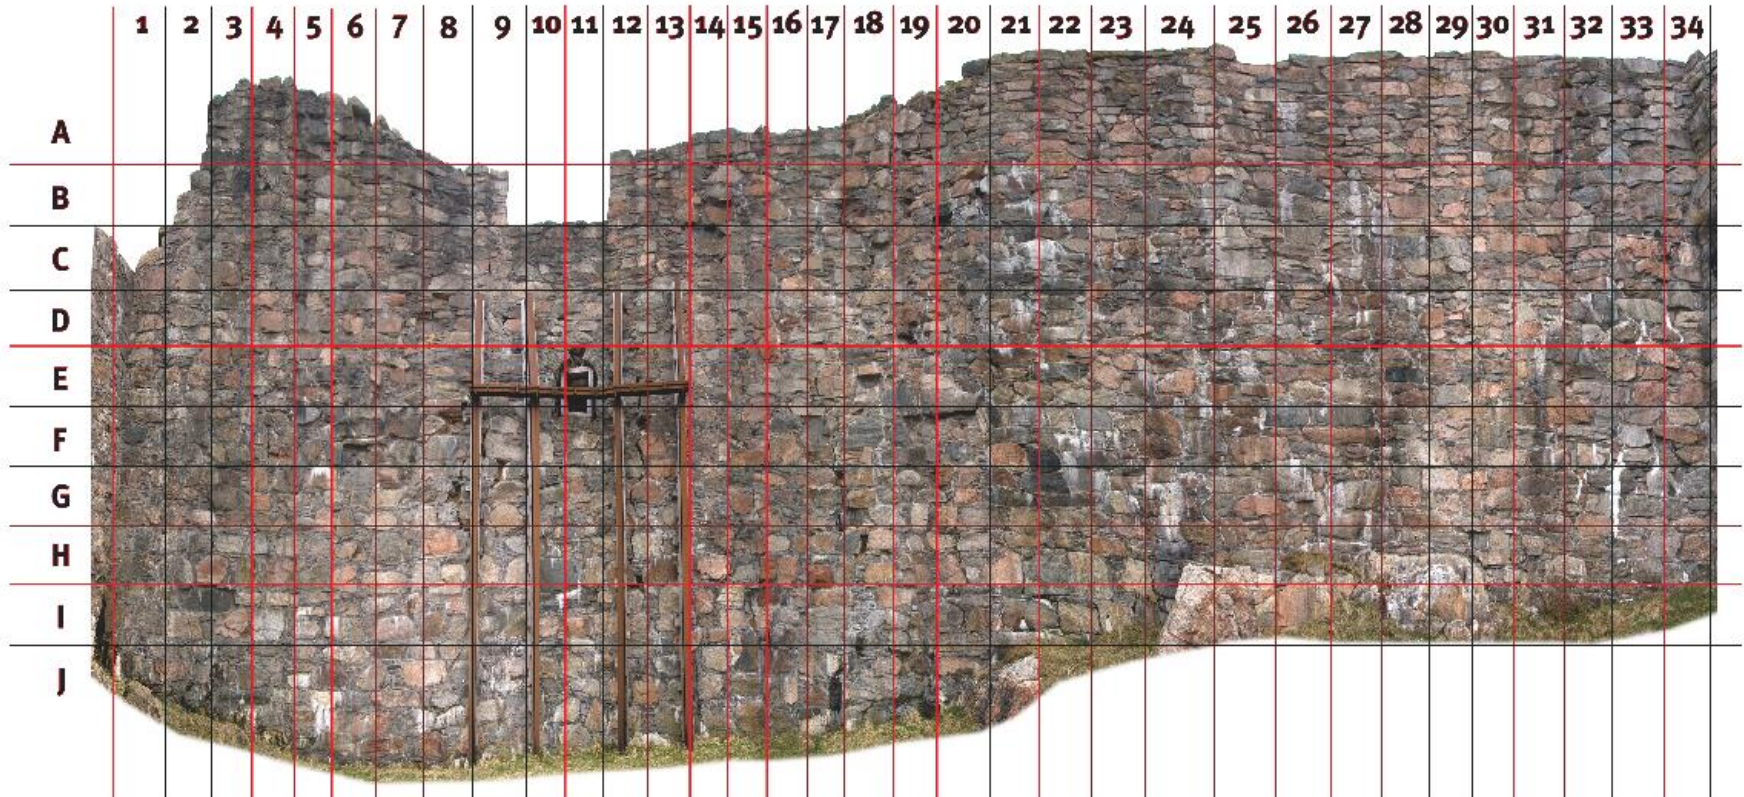
Bohus fästning - Mors mössa
Utbredd elevation av tornmurens utsida
Rutnät 1 x 1 m för radarmätning

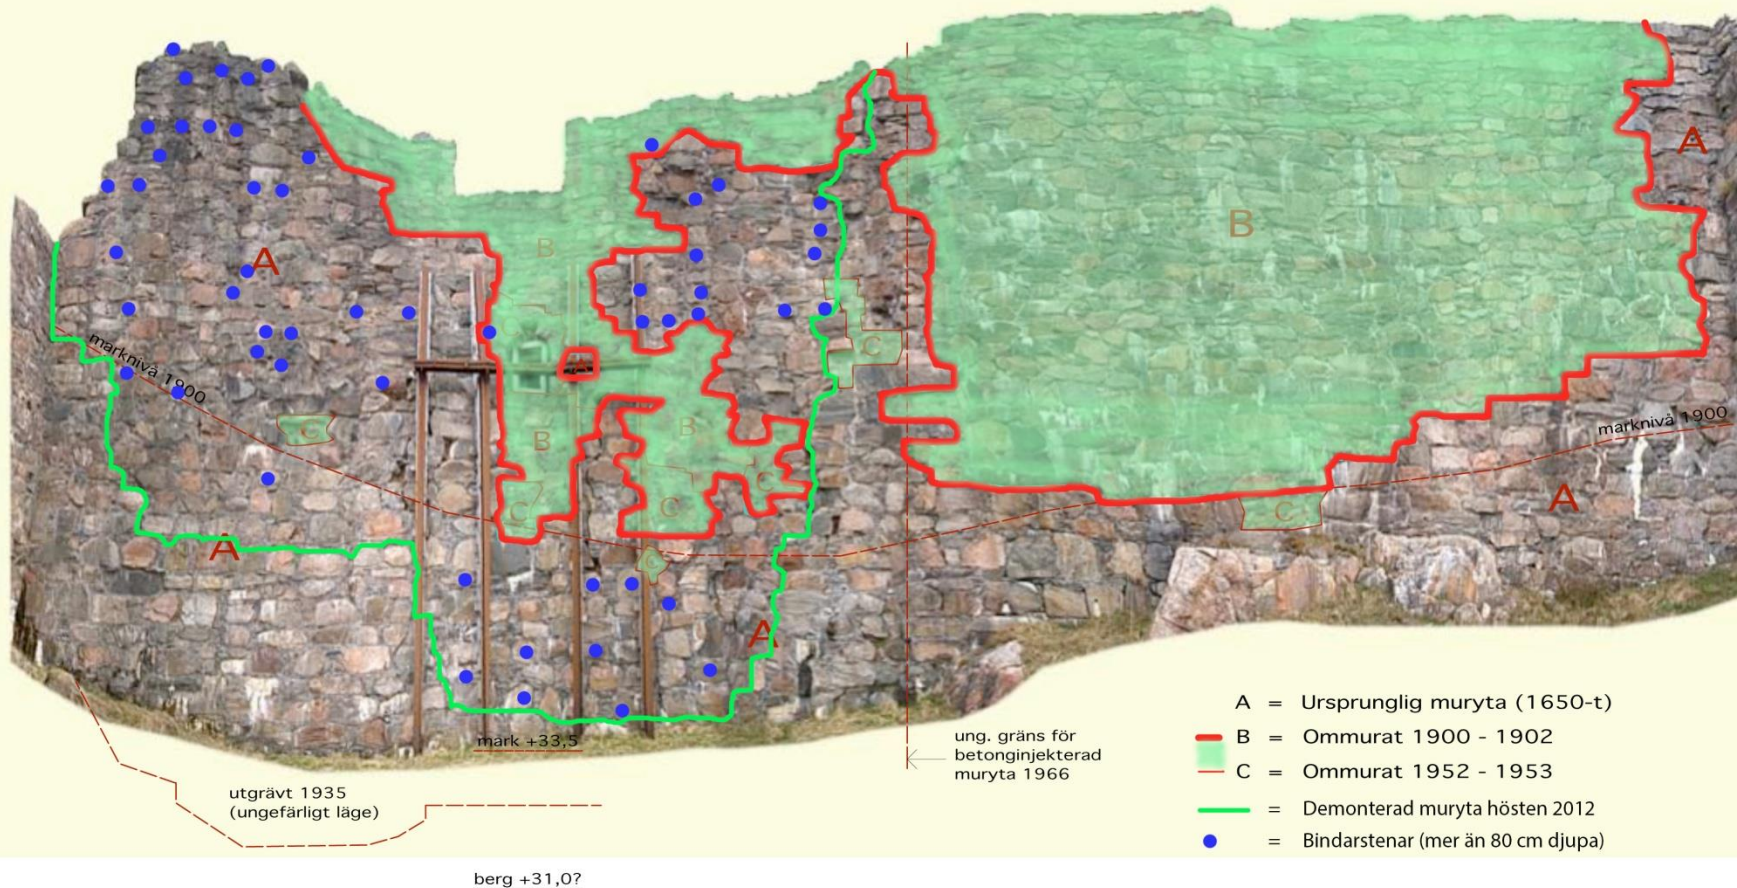
Mors mössa ommurning
Sammanställning av fasadanalys

- A = Ursprunglig muryta (1650-t)
- B = Ommurat 1900 - 1902
- C = Ommurat 1952 - 1953
- = Demonterad muryta hösten 2012
- = Bindarstenar (mer än 80 cm djupa)

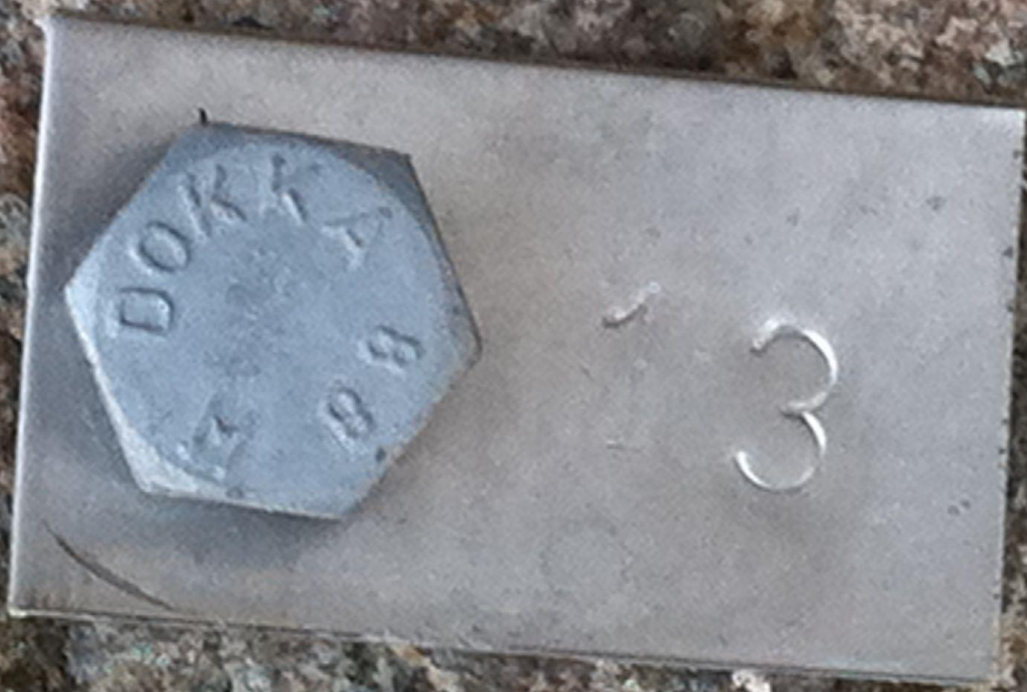
Uppläggnig av uppmärkta och demonterade stenar

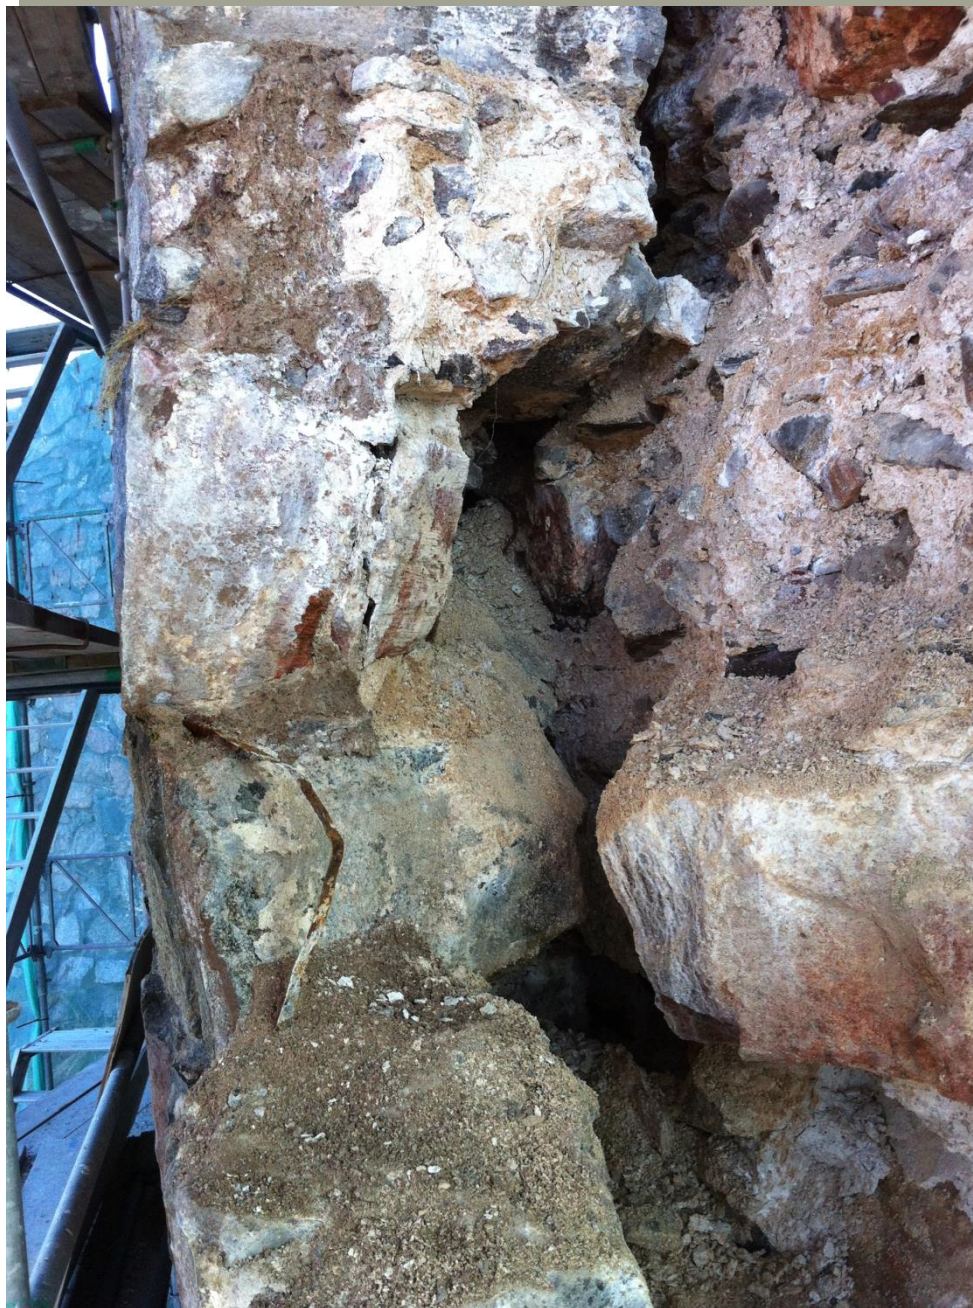
Grov spricka mellan kärnan
och yttermuren

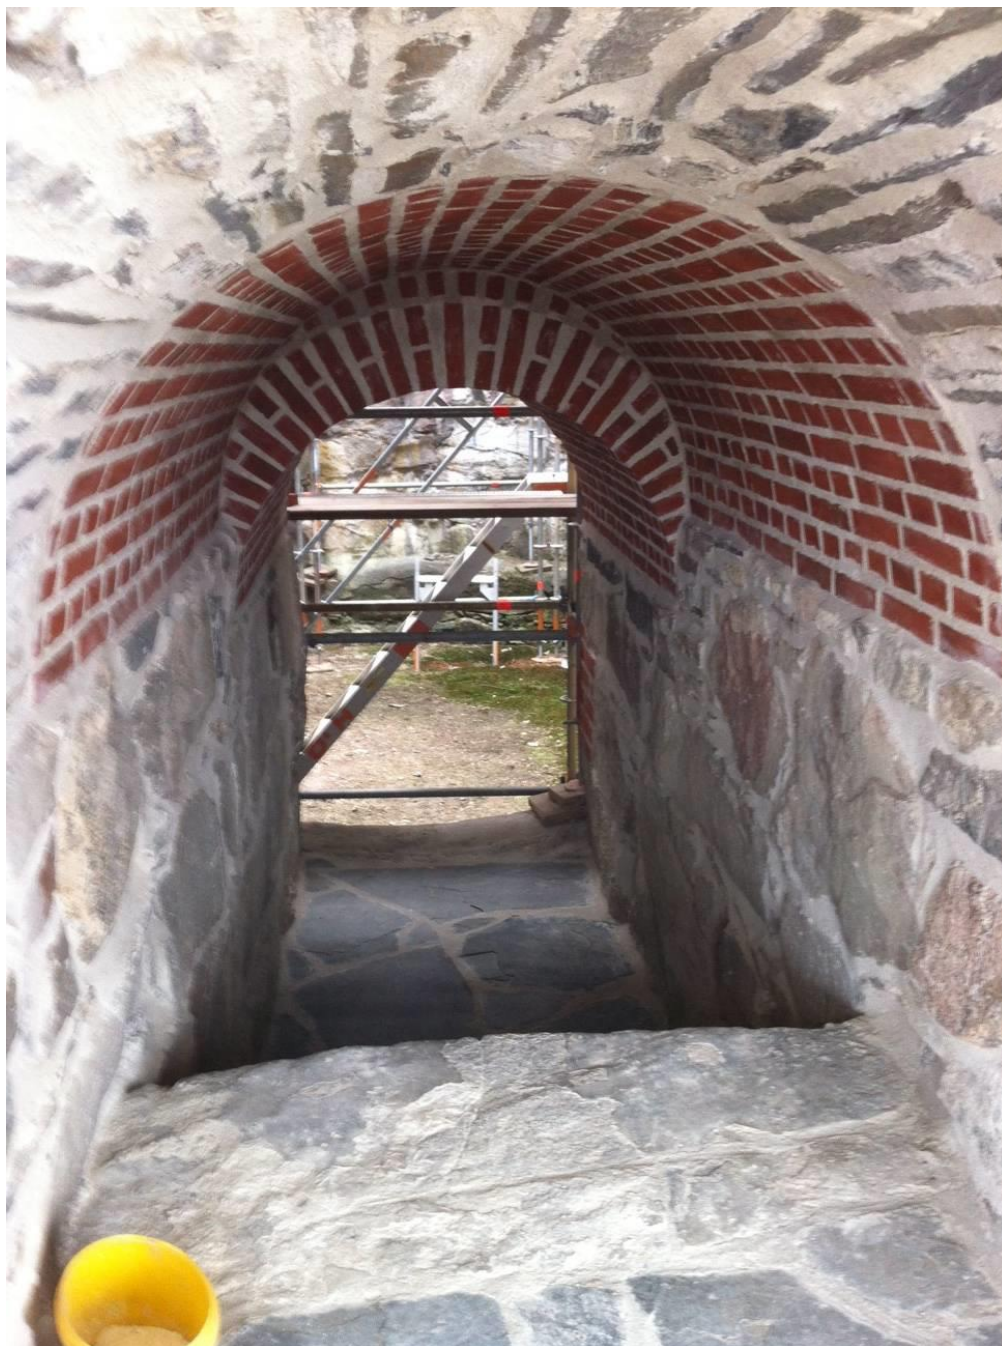
Nymurat valv i den
nedre tornöppningen

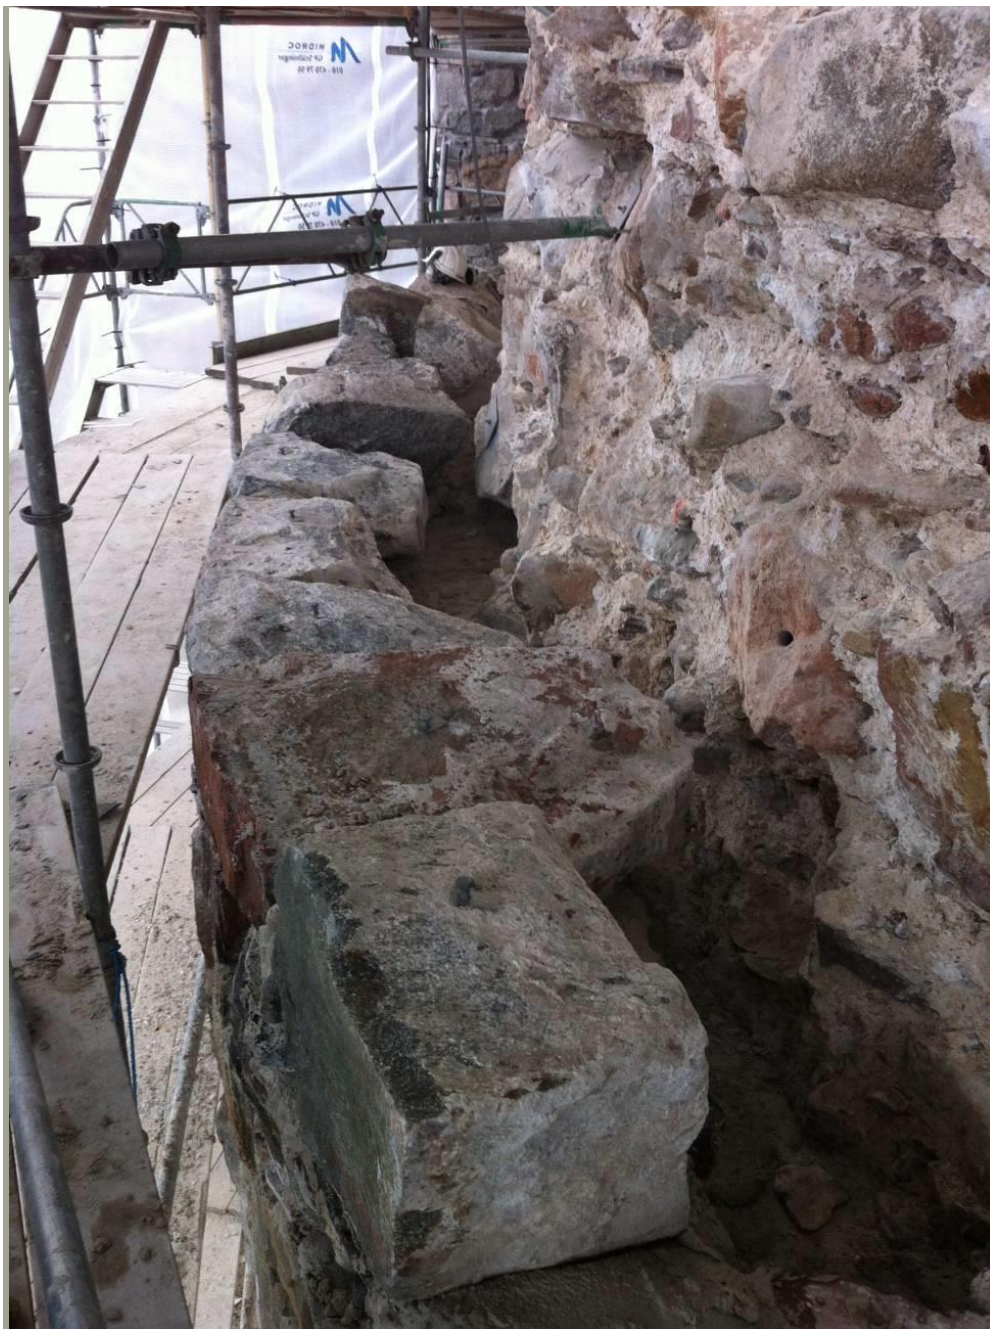
Nymurad del av
muren strax väster
om muröppning

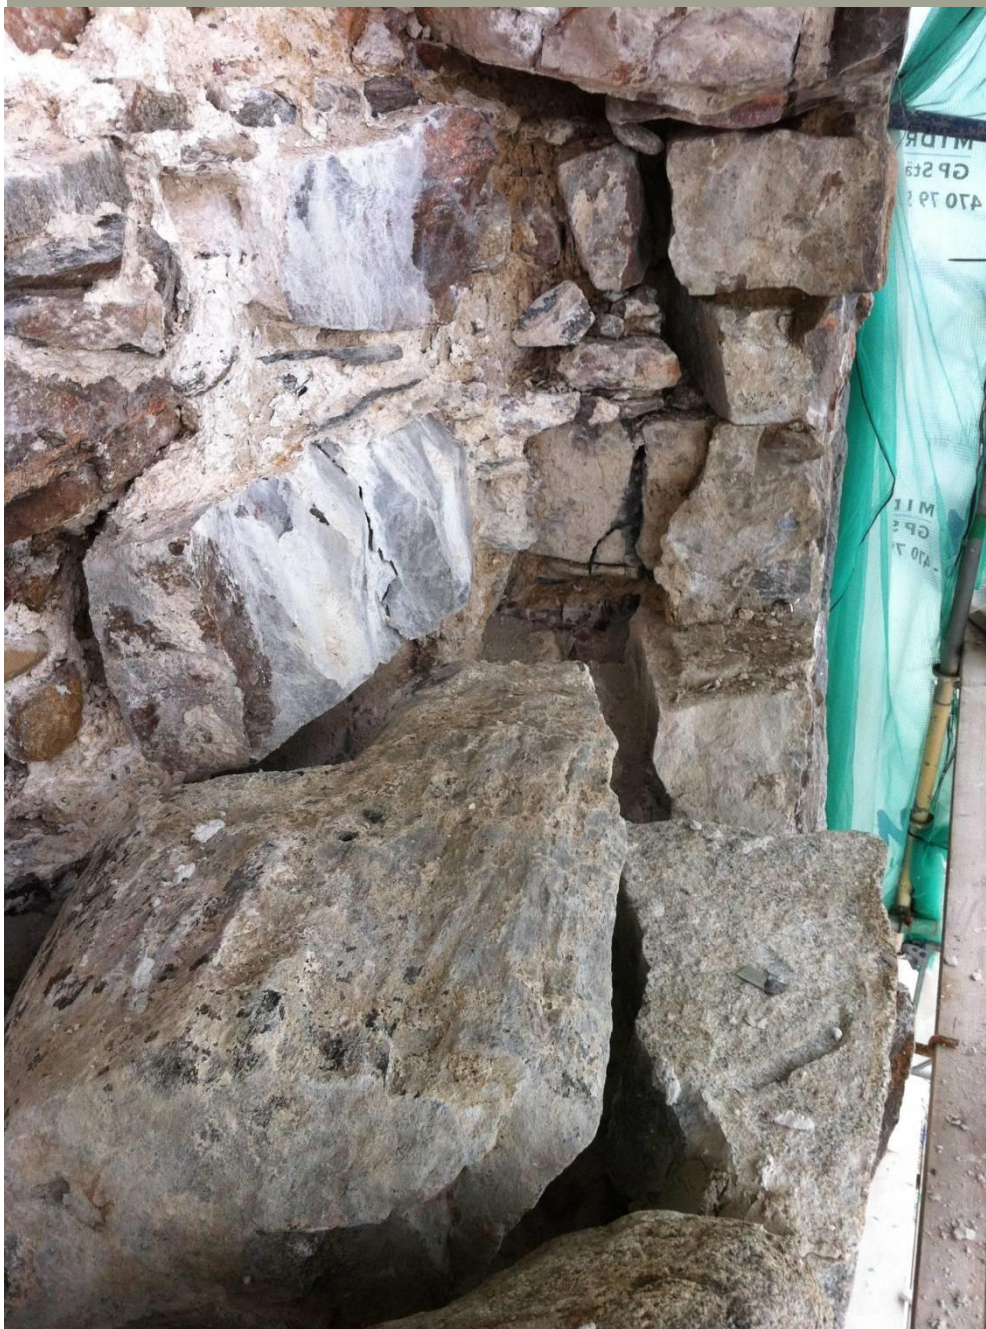
Kvarstående problem
att ta itu med på
"vägen upp"

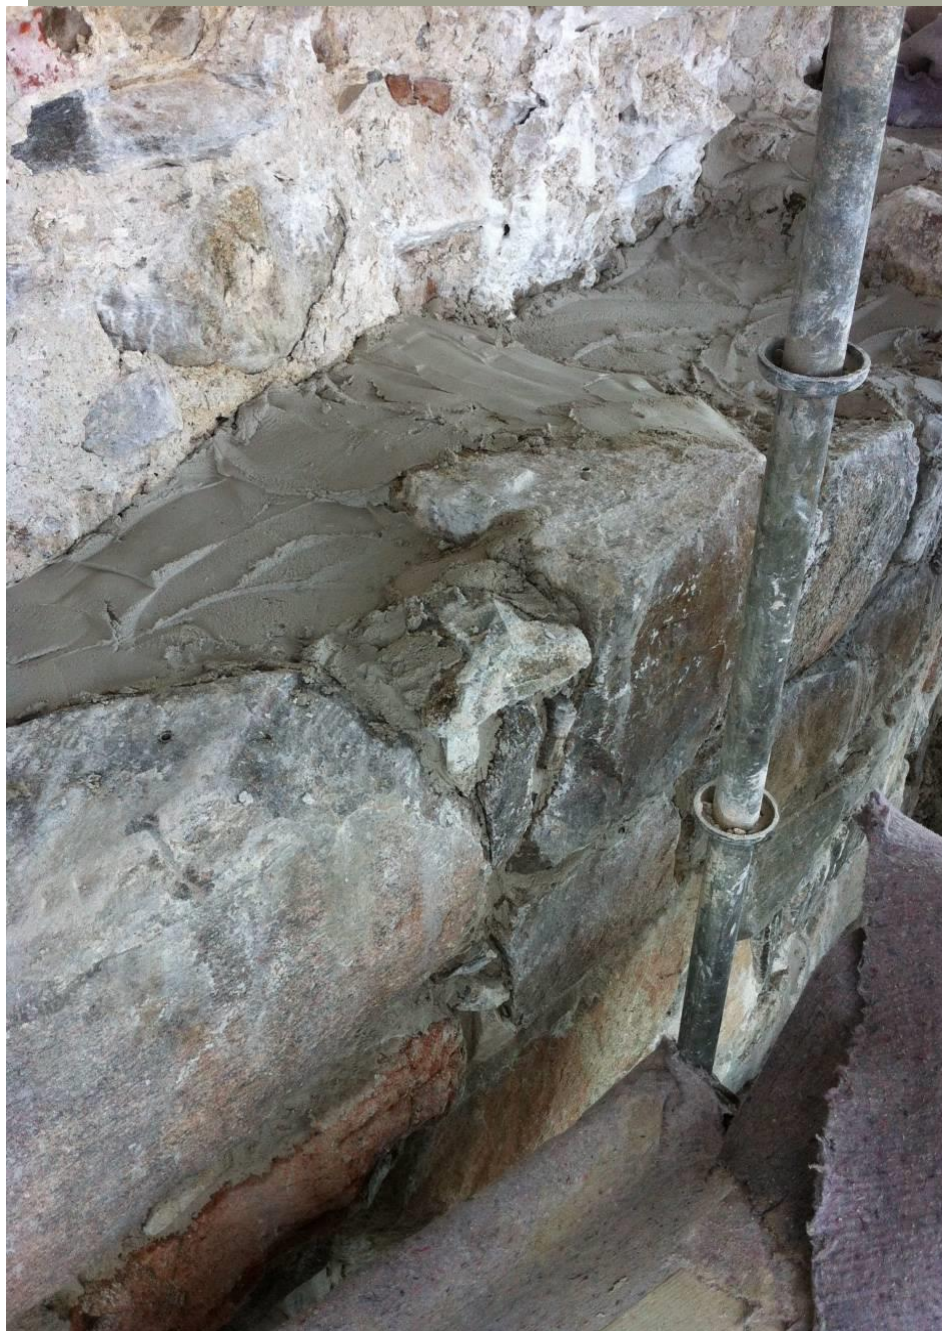
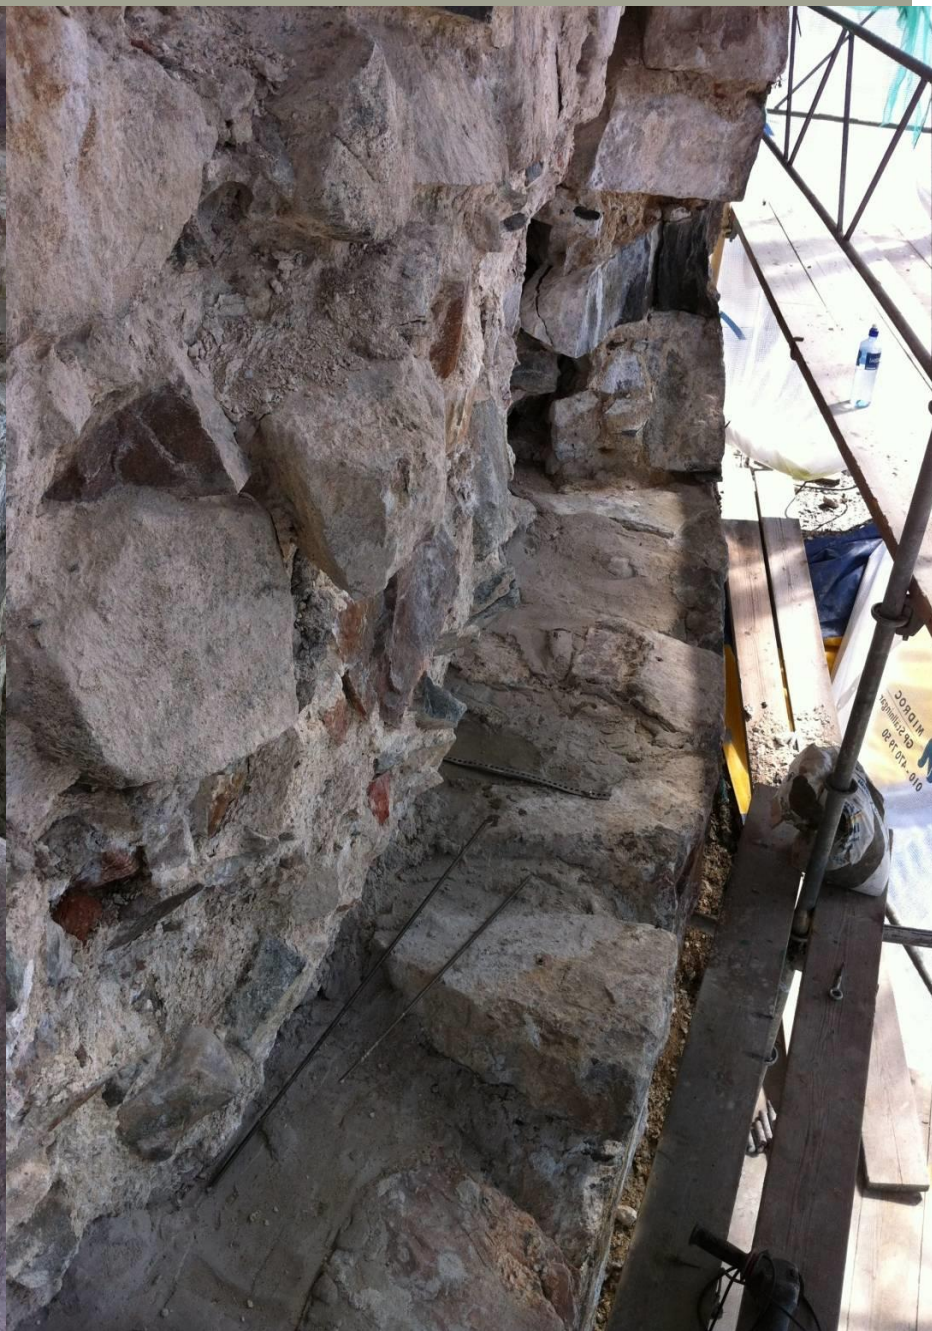
Det är inte alla
skador, som syns
utifrån
