# S:t Pauli Kyrka, Malmö renovering 2013 och 2015

S:t Pauli kyrka  
Svenska Kyrkan Malmö

Spricklagning och förstärkningsåtgärder i murverkskonstruktioner

Sammanfattande rapport

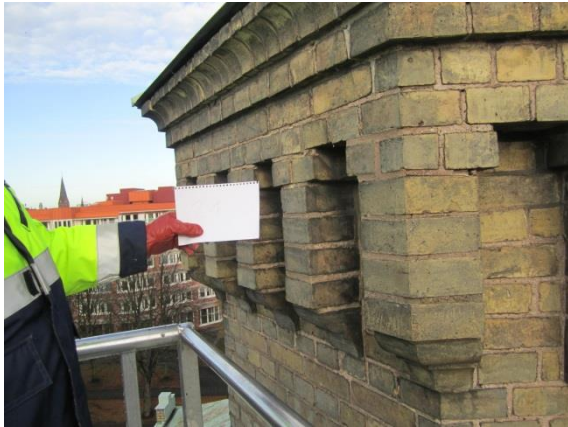
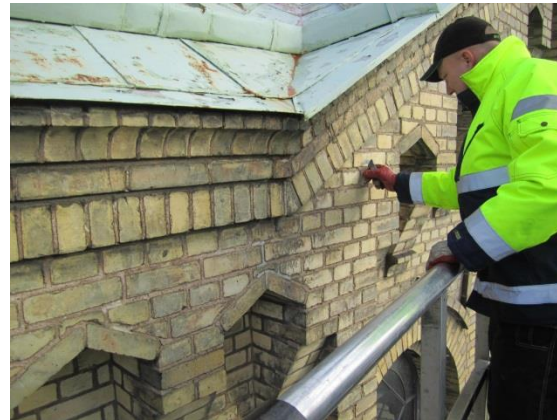
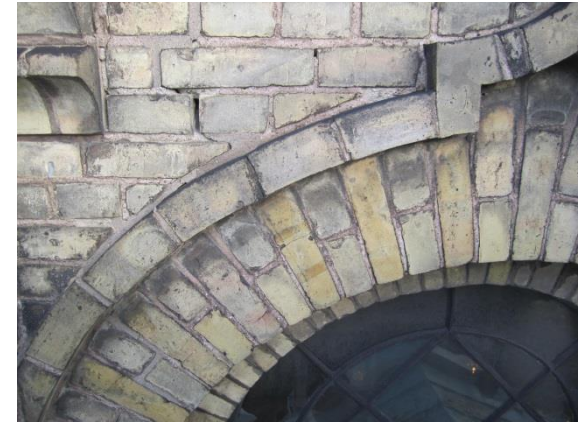
# Undersökningar inför utvändig renovering

- Stort omfogningsbehov
- Fogbruket var mycket poröst, 120 mm mejsel kunde med handkraft tryckas in i fog, yttersta ca 5-10 mm hårdare
- Sprickbildning, lokalt i utvändiga valv, relativt måttfulla sprickvidder
- Inga synliga sättningar i grundkonstruktioner/källarväggar
- Synlig sprickbildning i puts över mittvalven invändigt
- Stenar och bruk från övre tornvägg togs ut för provtryckning på LTH

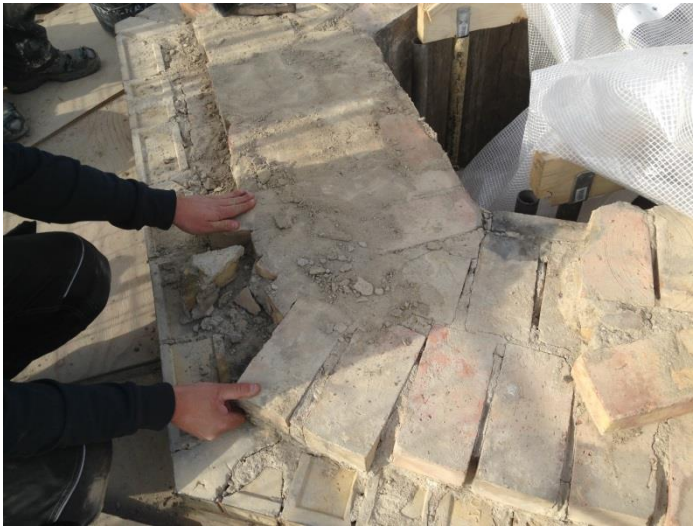
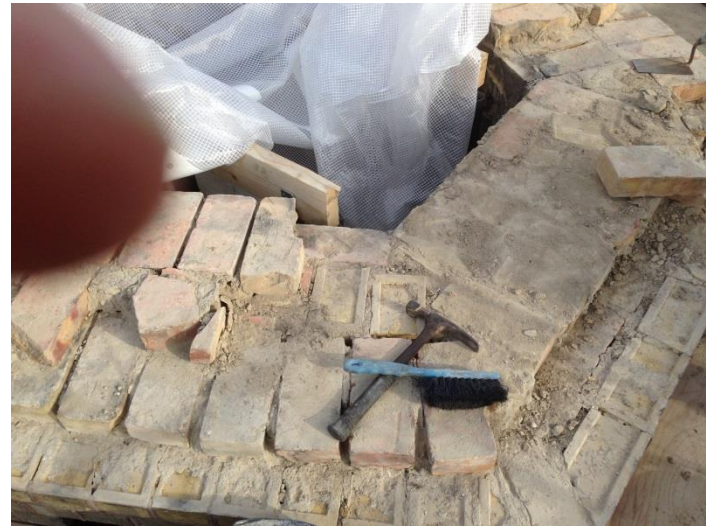
# Taken över övre tornen togs bort

Murbruket mycket poröst i hela väggjockleken

Tegel kunde enkelt tas ut för hand

I analysrapport (Målarkalk AB) konstateras att bruket främst påminner om ett rent lufthärdande kalkbruk. Styrkan i fogprovet antyder att kc-bruk använts i fogarnas yttersta del

Temporära upplag/betongplattor gjöts

Vid ommurning av taklist, spricklagning och ommurning vid övre tornen användes hydrauliskt kalkbruk, NHL 3.5, 1:2, 0-4 mm

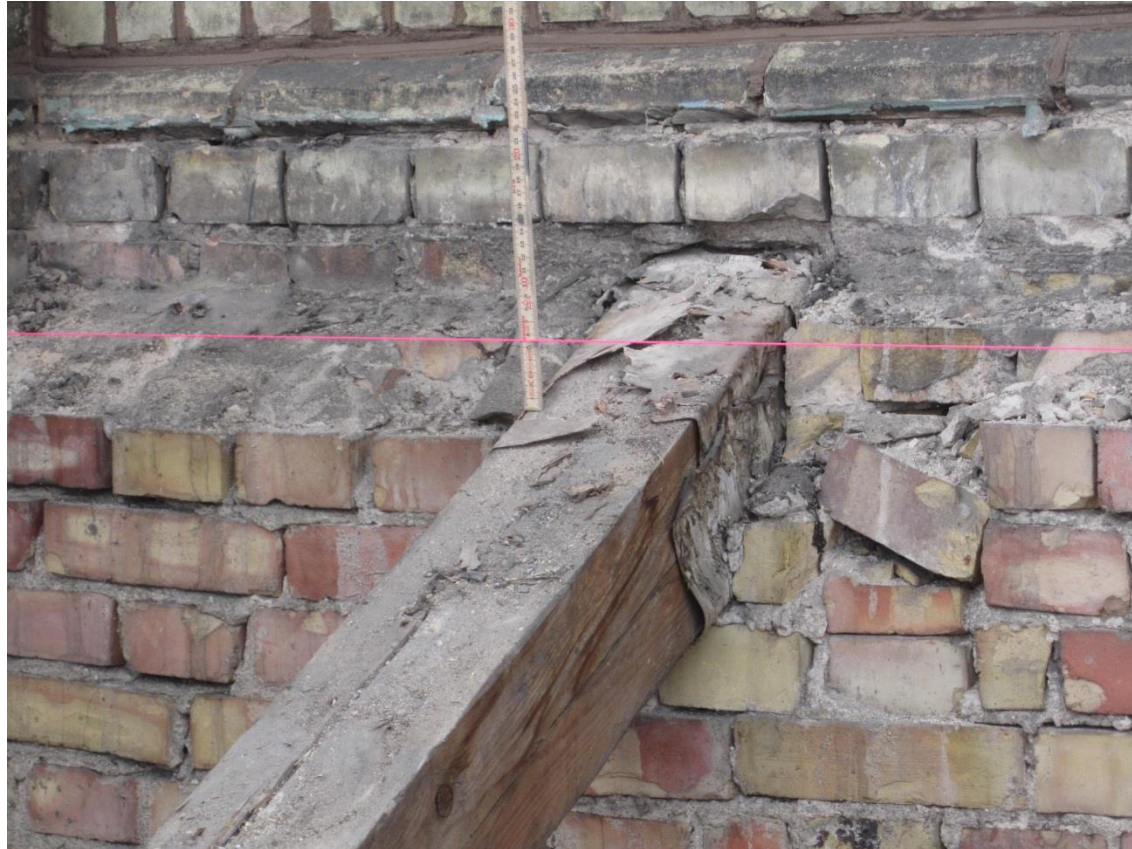
Lina som spändes mellan de yttersta takbalkarna visade att  
nockbalkens nivå var ca 55 mm lägre

De kraftigaste sprickorna va ca 50 mm breda, i några lägen saknades  
överlapp av tegel i intilliggande skift

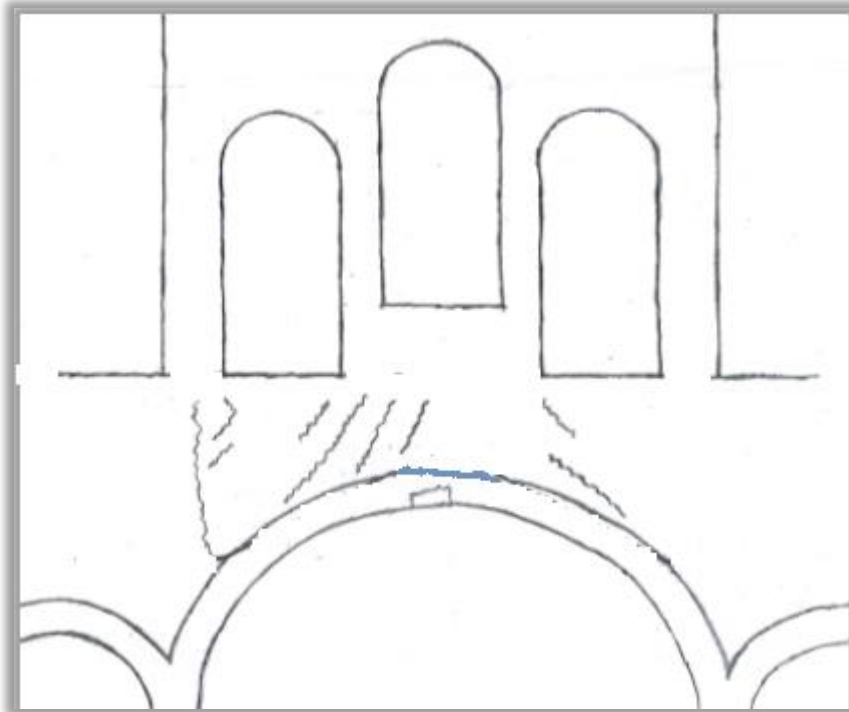
- Last: ca 120 kN/sida av valvet
- Lasten kan i praktiken ha tagits av ca 2x2 stens trycksträvor
- Påkänningen i trycksträvorna relativt låg,  $< 0.8$  MPa
- Möjligheterna att ta upp horisontallaster i övre tornväggarna goda

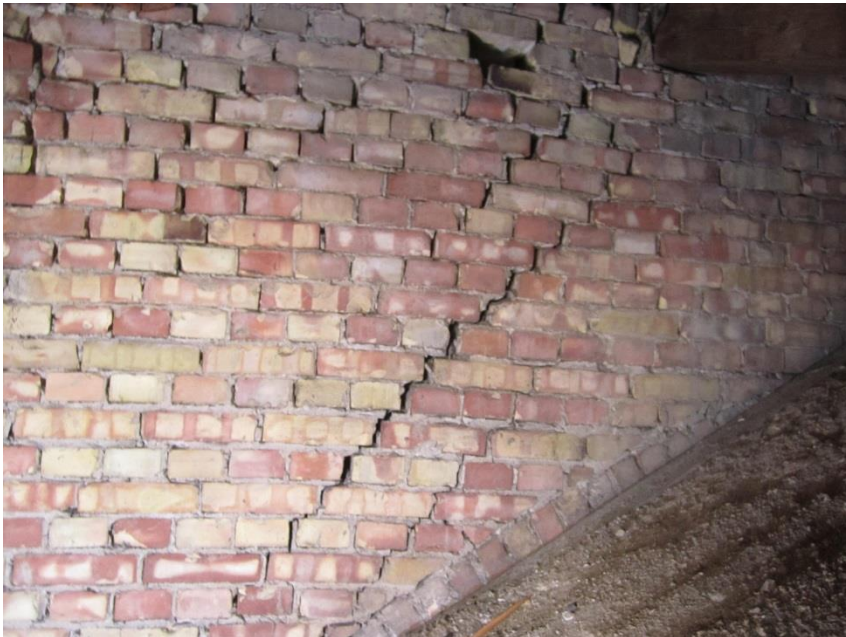
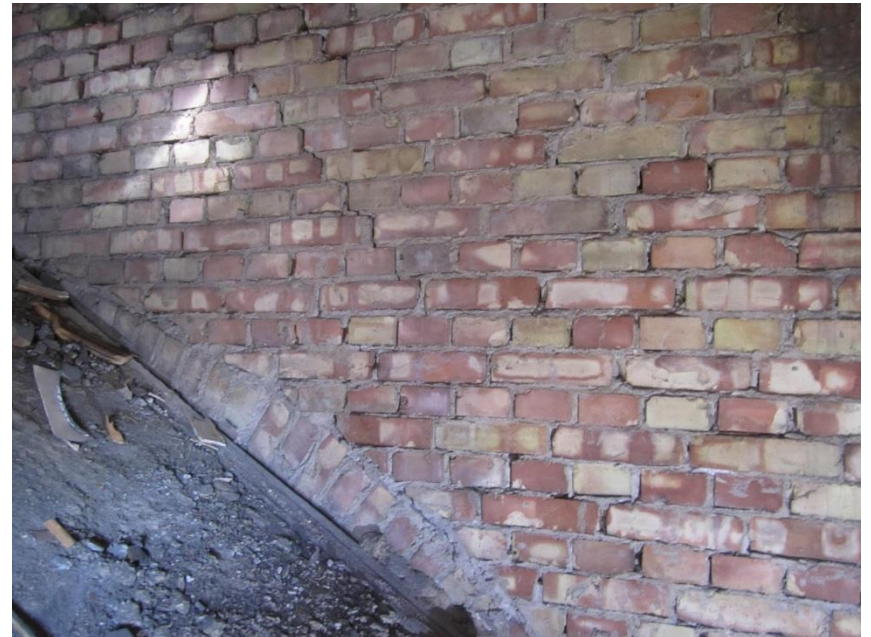
# Övriga valv undersöktes från utsidan, under yttertaken

I två valv, A och E konstaterades liknande sprickbildning, men inte lika omfattande

Armering lades i liggfogar vid sprickor, i sammanhållande syfte

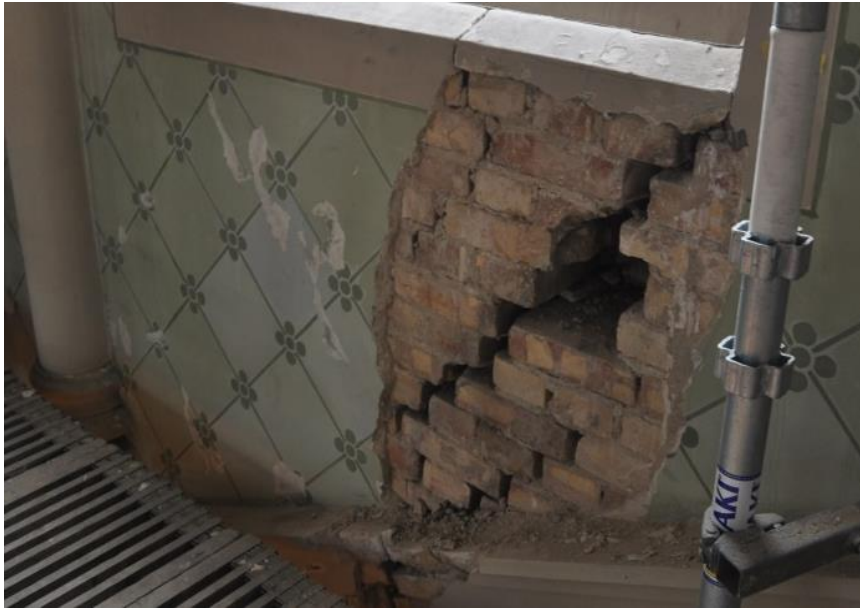
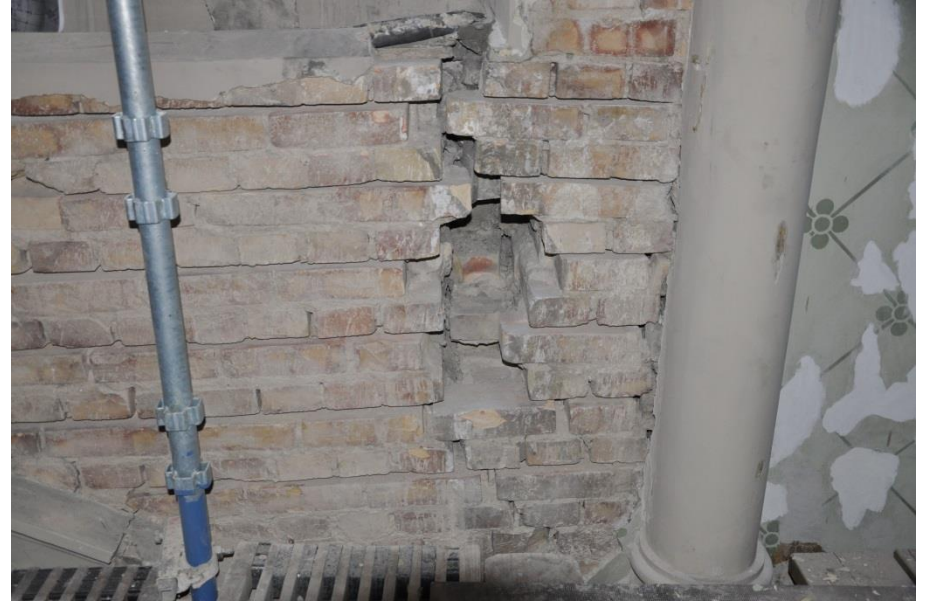
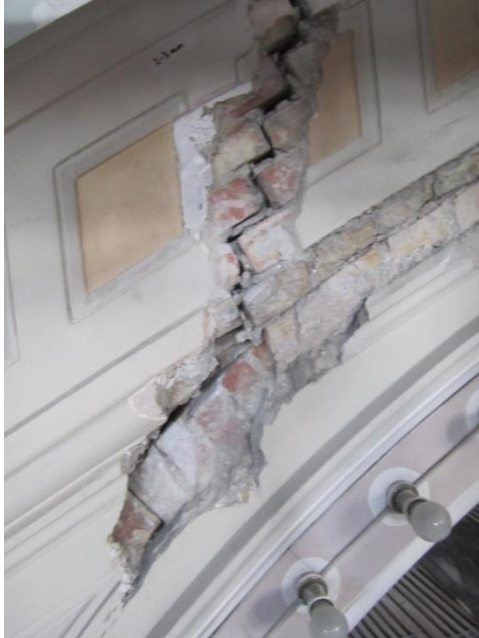
## Valv A

Vid friläggning av sprickorna konstaterades omfattande sprickbildning även invändigt, i flera lägen allvarligare än utvändigt i valv C

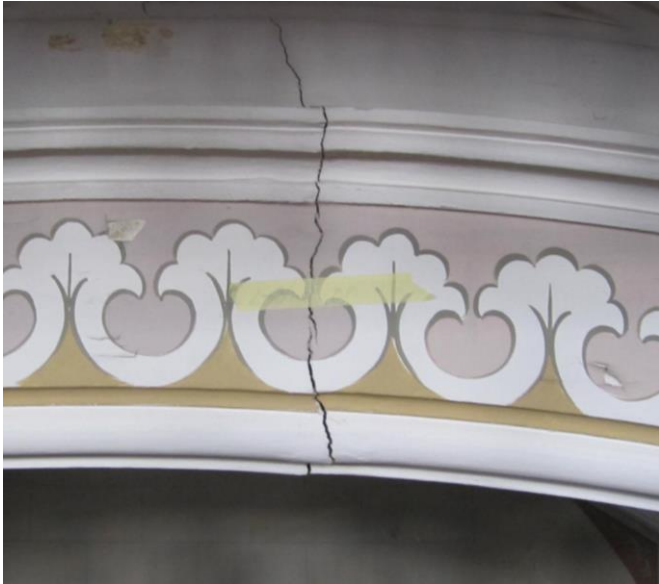
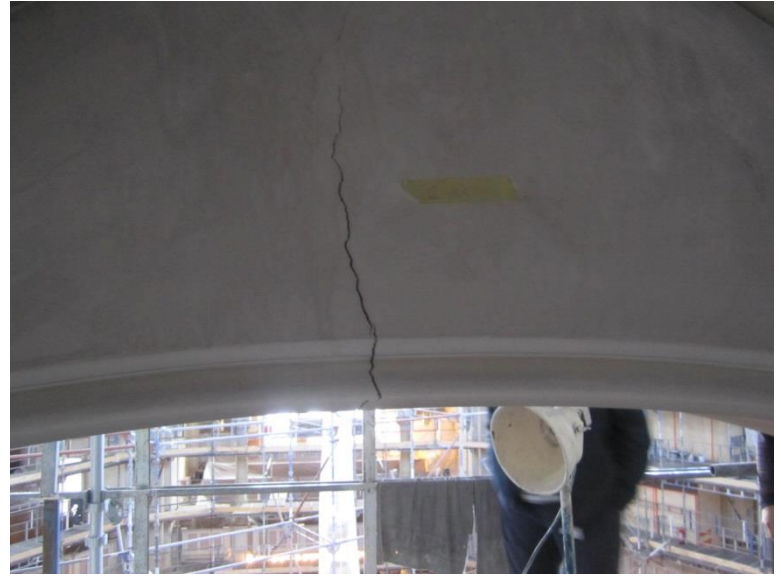
## Valv C

Bruket var mycket poröst, även i de innersta delarna av murverket, som knappast har utsatts för vattenupptagning och frostpåverkan

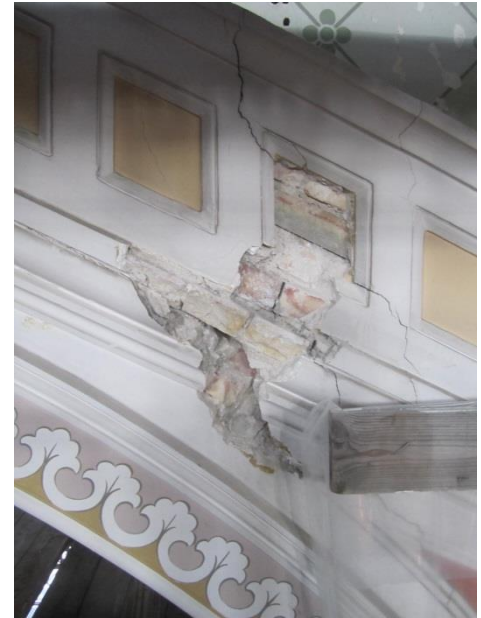
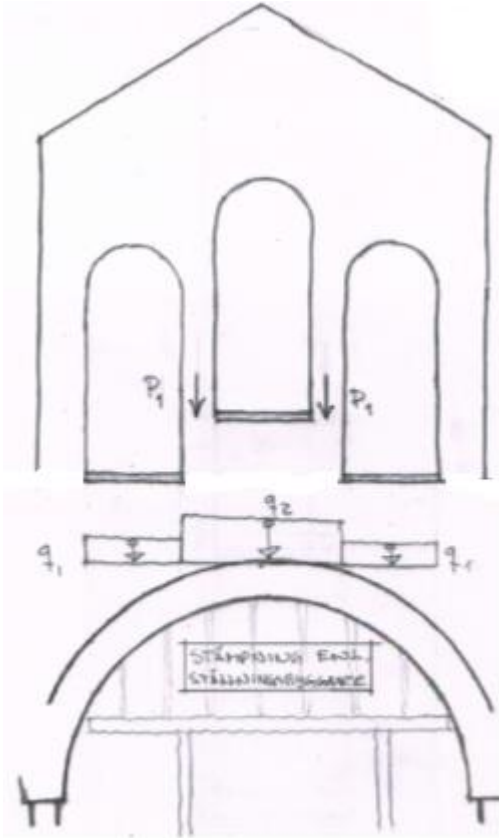
**Valv D**

Vid frilägningen av en del av sprickorna framgick att lagning skett med ett starkt bruk, troligen KC-bruk, troligen 1937

Lagningsbruket hade i dessa lägen ringa vidhäftning mot teglet

Den fortsatta deformationen efter lagningstillfället var inte stor

Fyra av valven stämpades innan fortsatta arbeten utfördes
