## Mur-fugt projektet på havemuren omkring Marienlyst Slot

*Hvad er sket med pudsprøvefelterne på muren siden årsmødet 2014 i Helsingør?*

Torben Seir

SEIR-materialeanalyse A/S

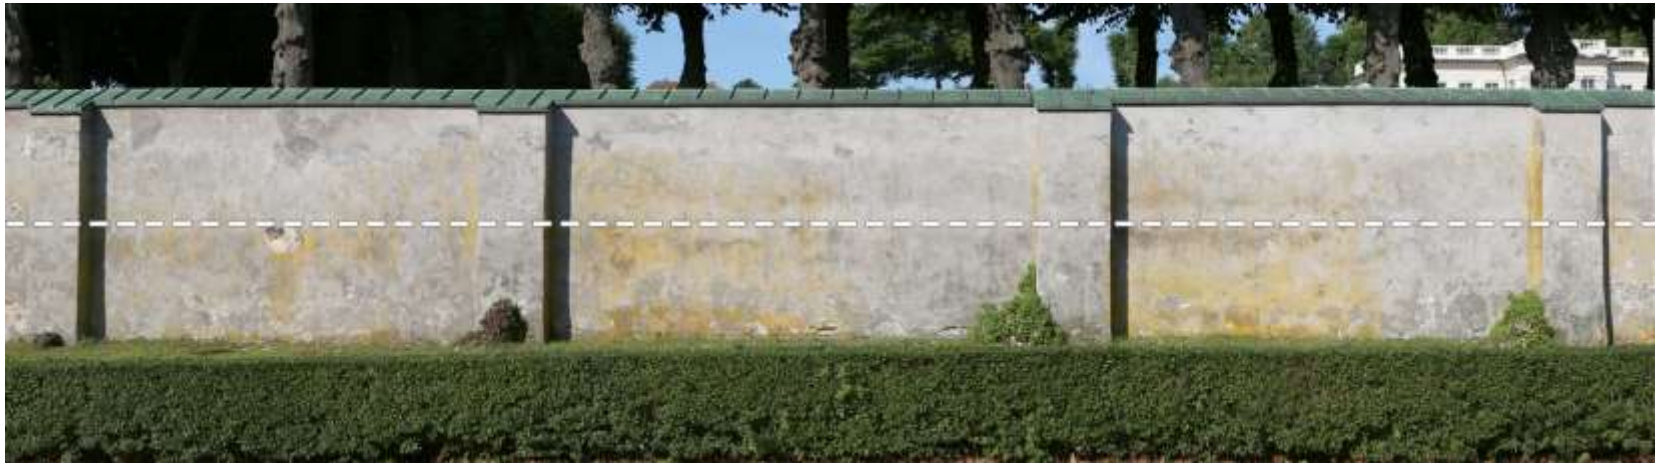
Stiplet linje markerer jordniveau på murens bagside  
(1,5 mm over terræn)

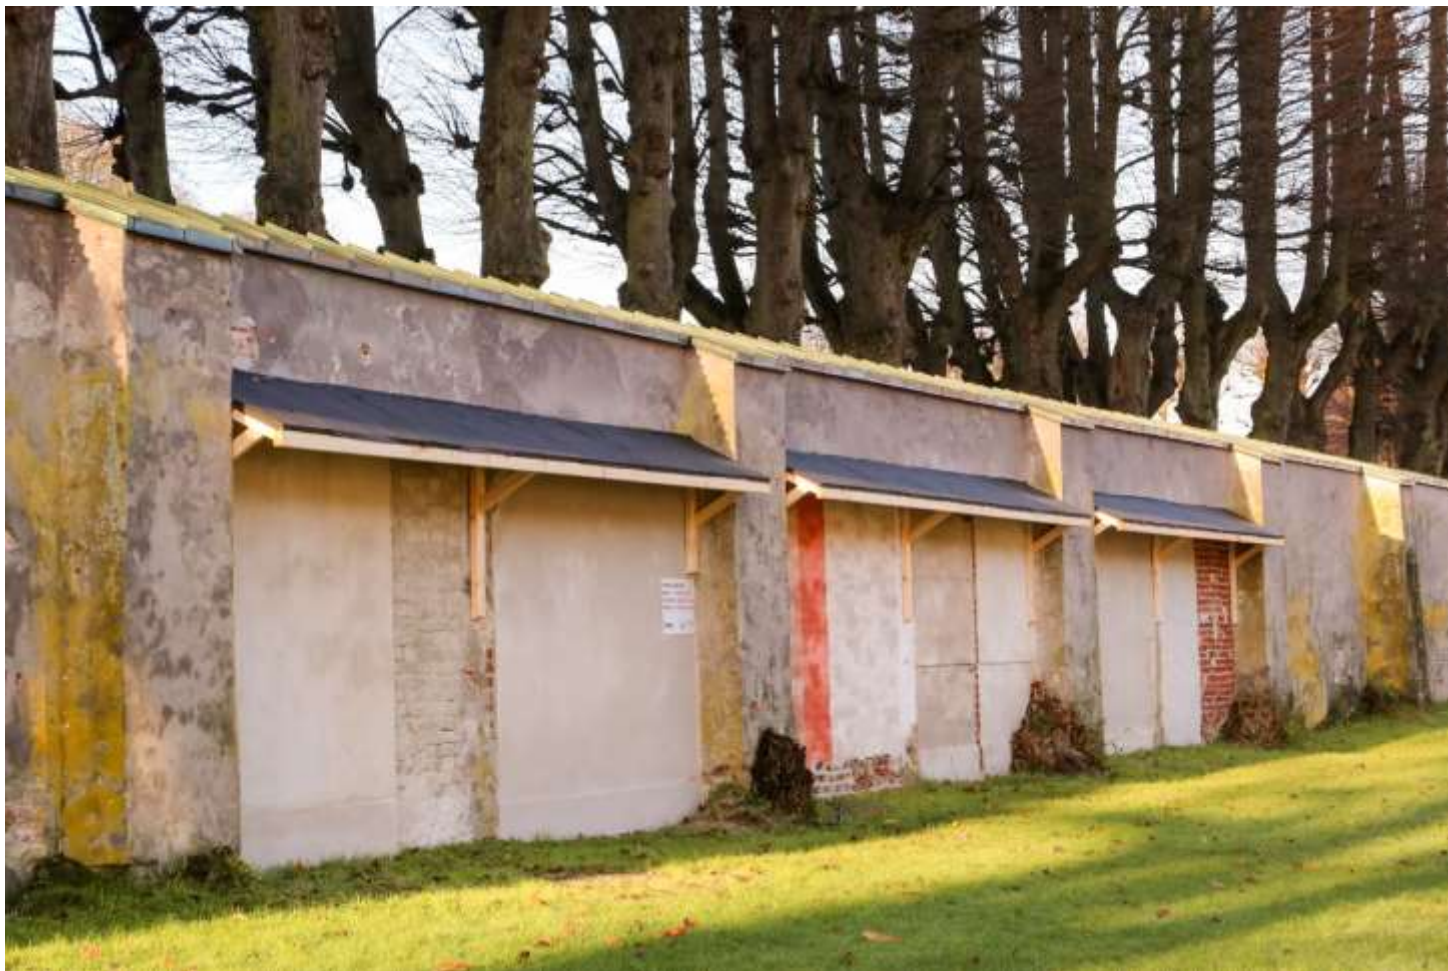
Overdækning 21. november 2014

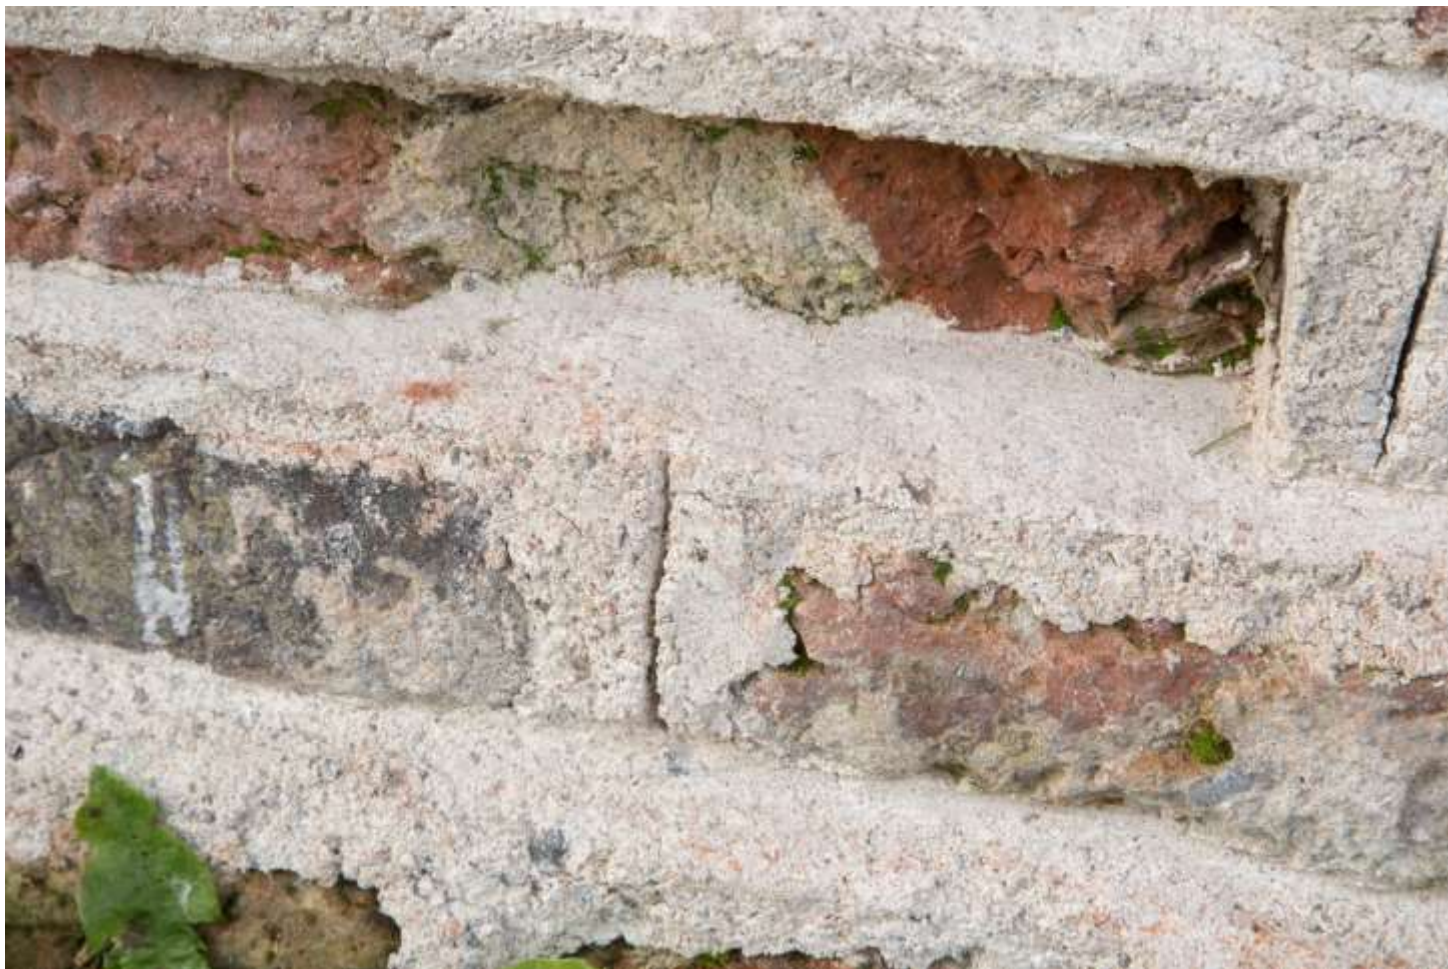
Prøvefelt nr. 3: 20% læskemørtel (*stuka släckt bruk*)

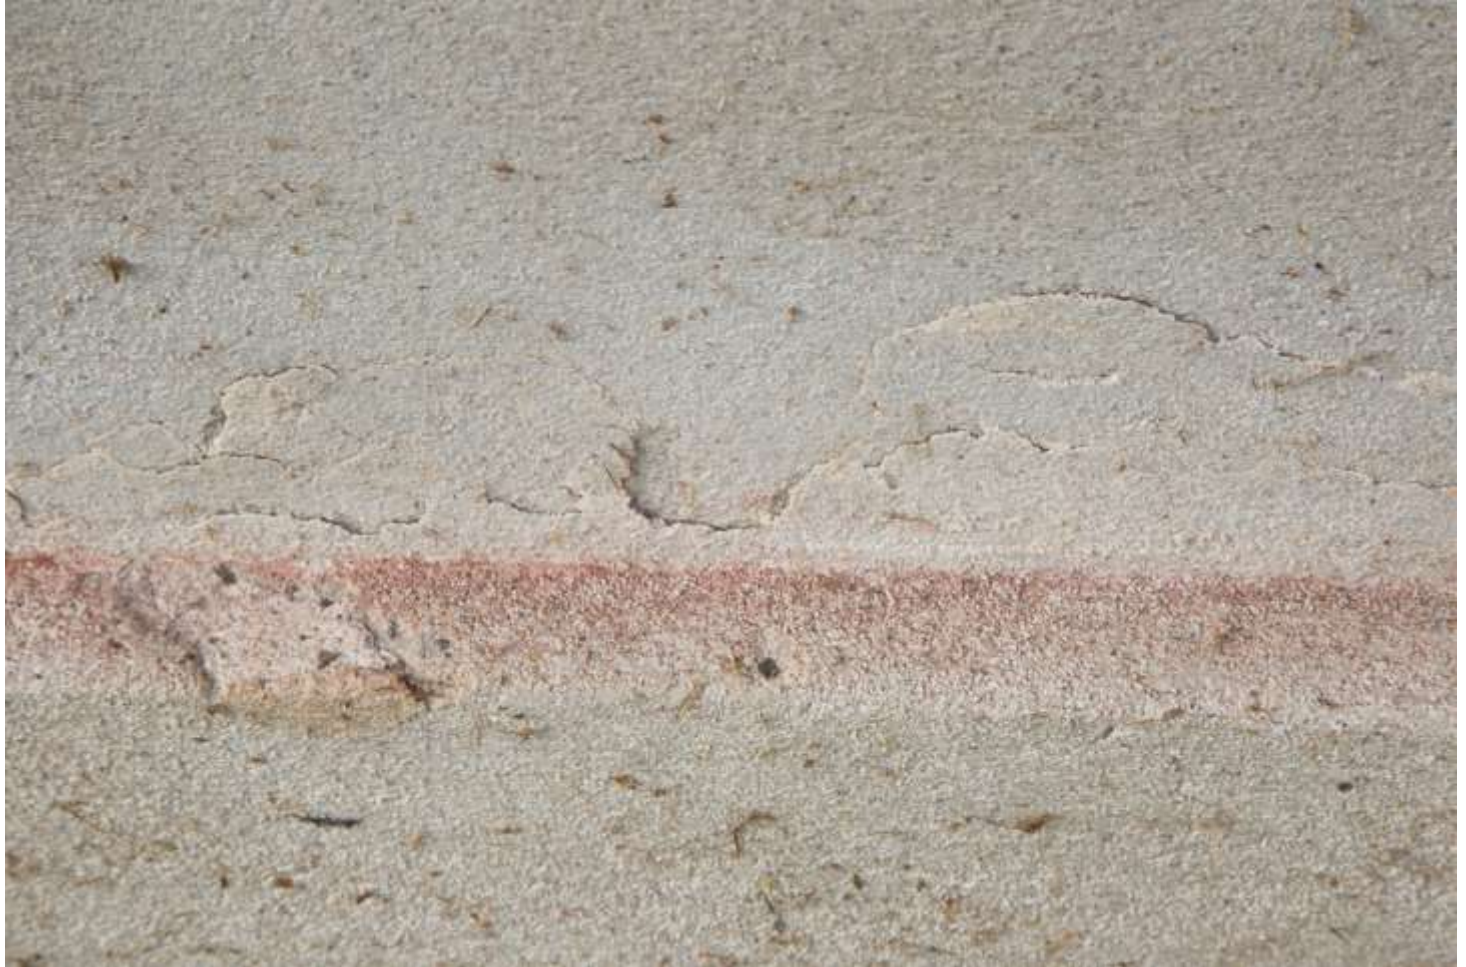
Prøvefelt nr. 5: Hydrauliske kalkmørtel KKh 35/65/500  
(1 del kulekalksmørtel KI00/750 til 3 dele jurakalk – filtset med sandkalk)

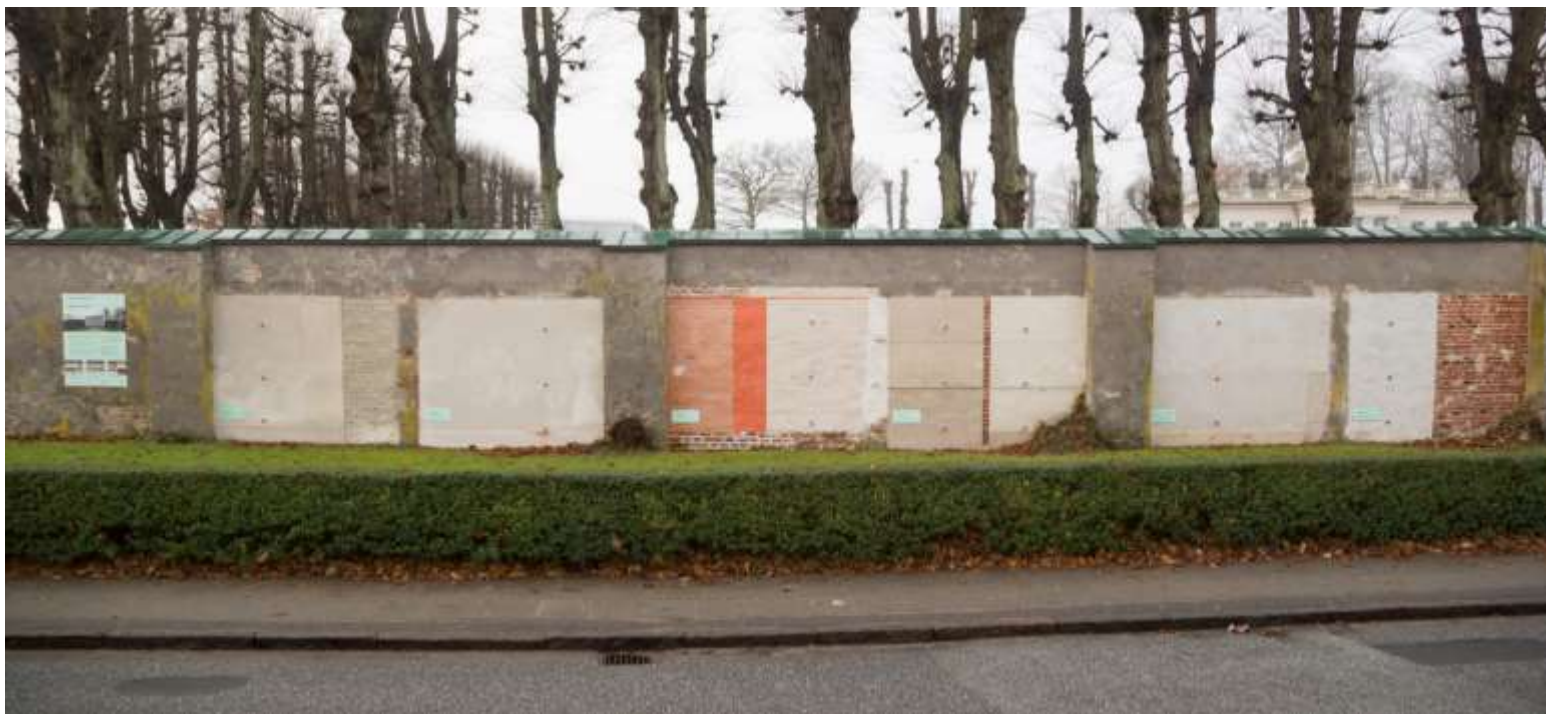
Hatten er fjernet!
