Restoration and conservation of artificial stone

*- From investigations to a finished project
preserved for the future*

Dragonen 5

Drottningtorget, Malmö

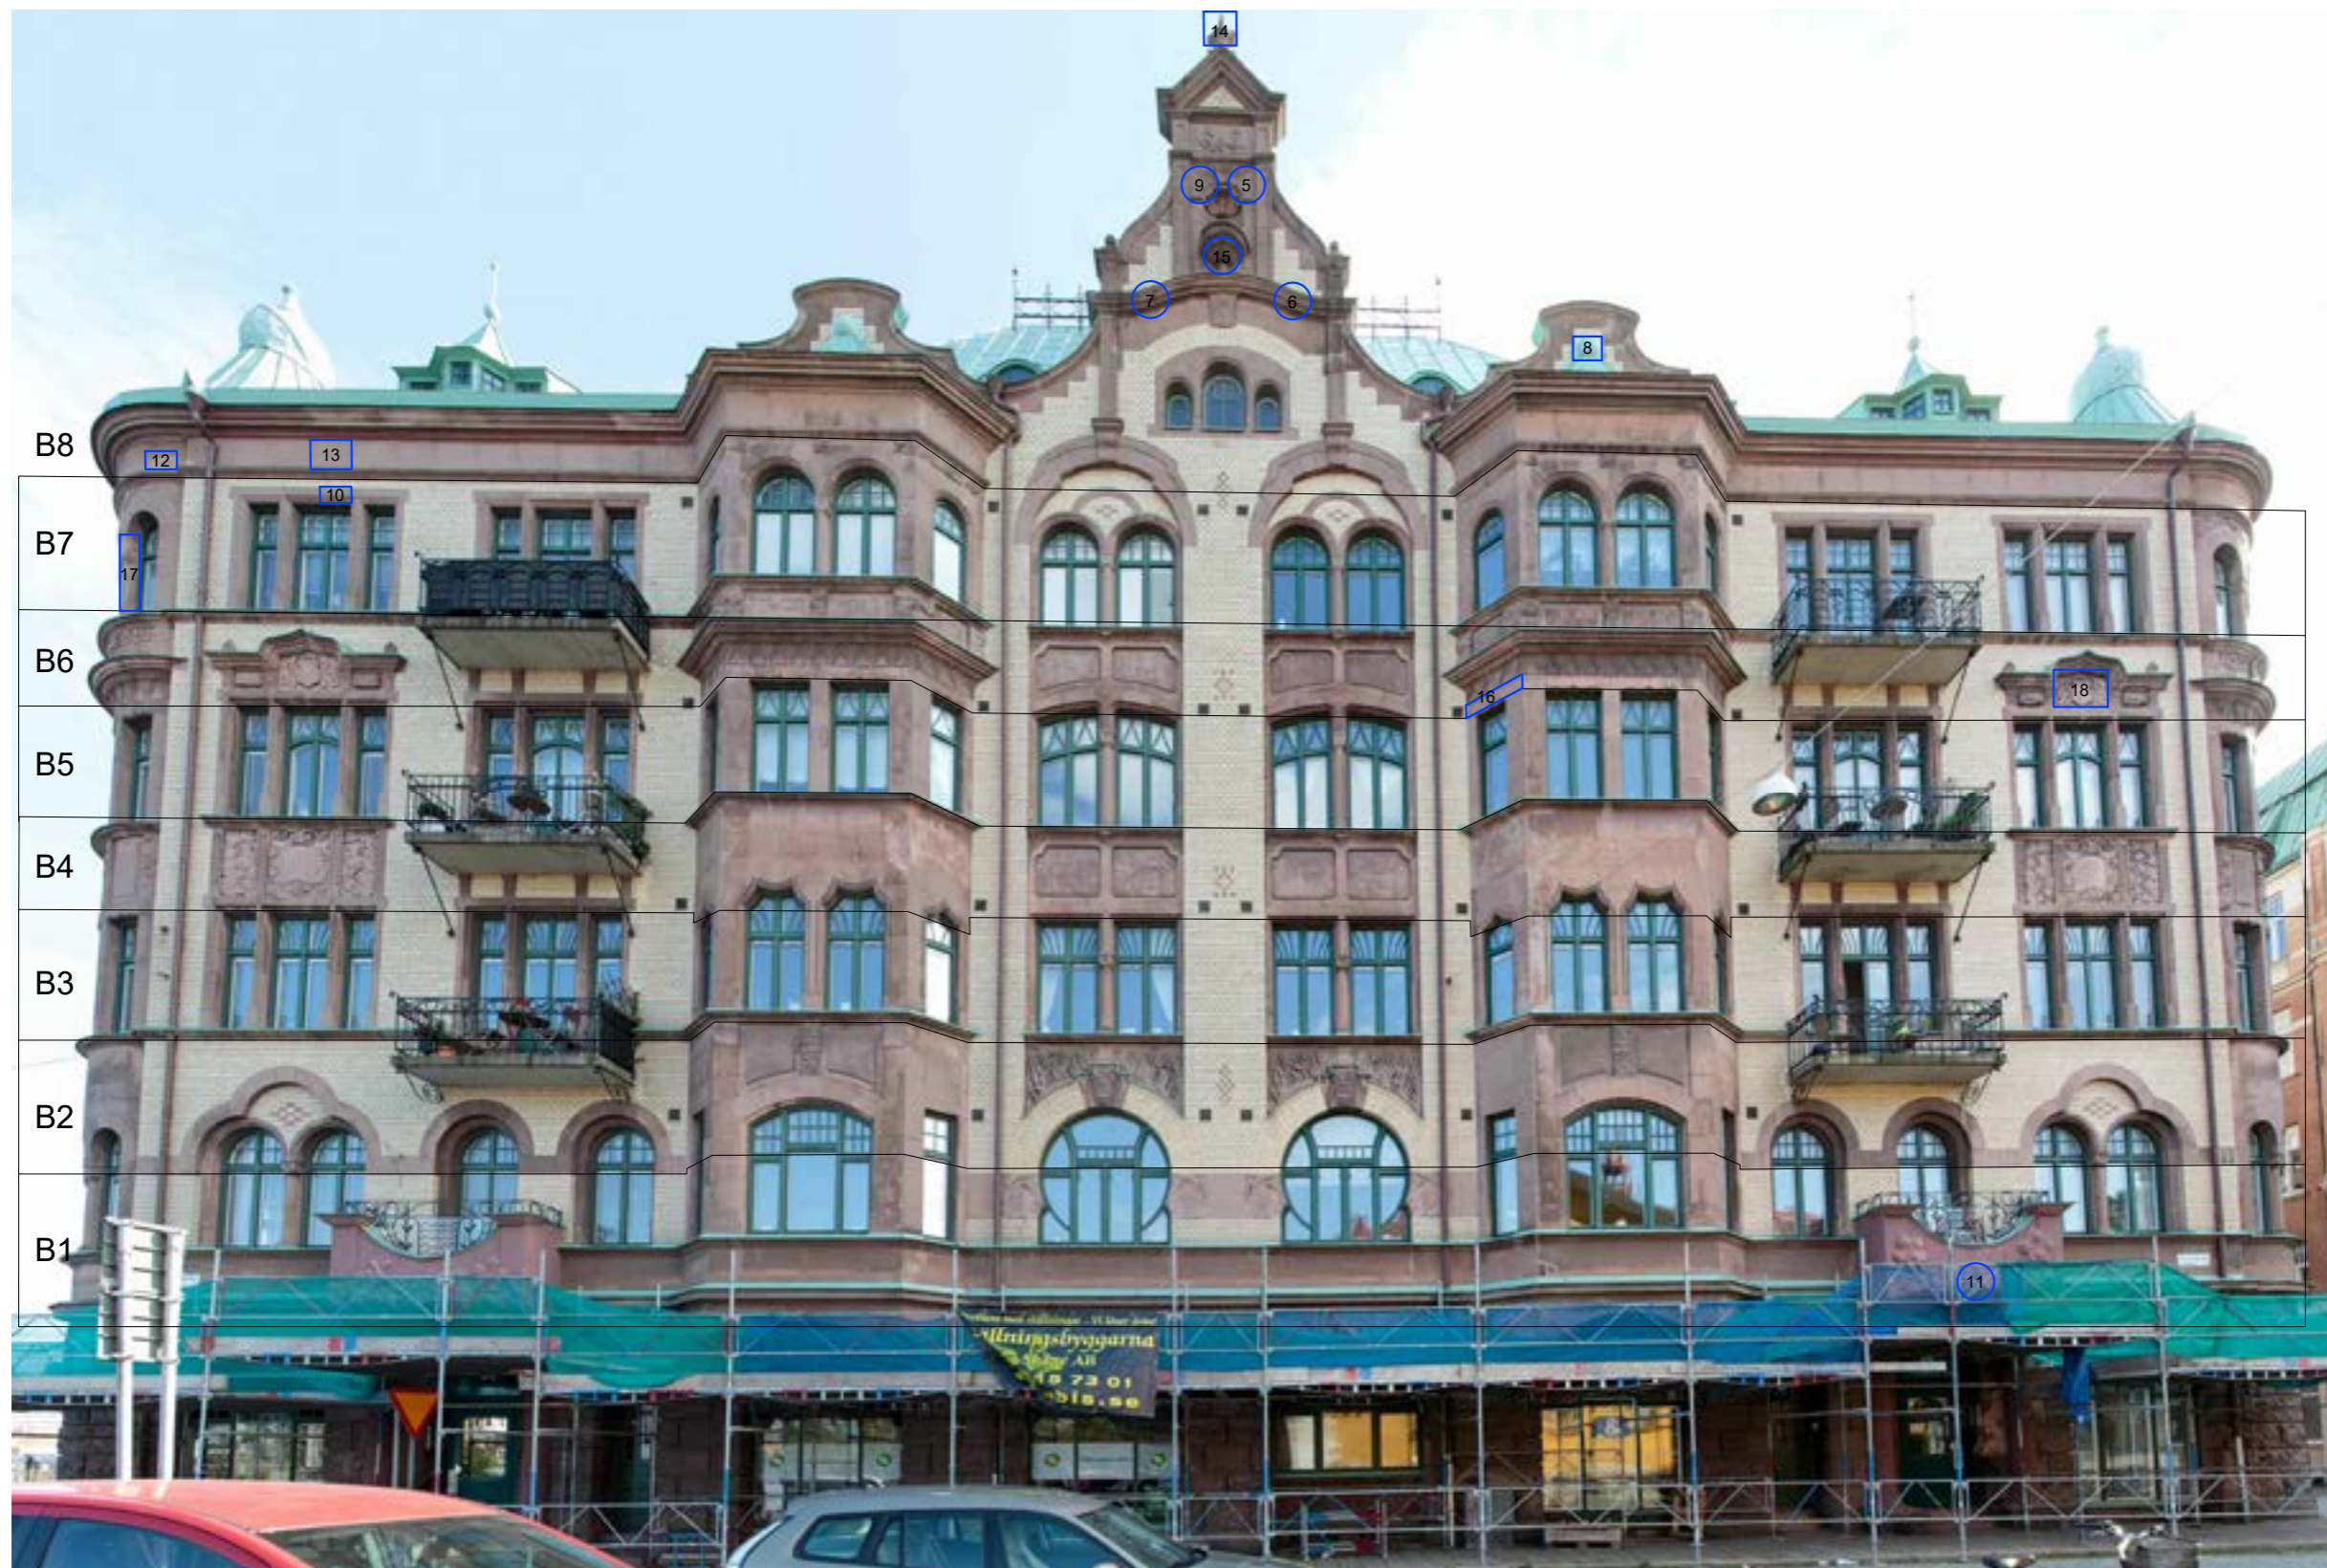
ELEVATION
FASAD B, MOT DROTTNINGTORGET

5. SPRÄNGANDE OCH KORRODERANDE ANKARJÄRN. ANKARJÄRN UT TJÄNTA OCH HELT AV. INFÄSTNINGSPUNKT ANKARJÄRN BÖR KONTROLLERAS. FELAKTIG PUTS INSIDA FRONTESPIS, TRÄNGANDE FUKT OCH SALTER.

6. ROSTIGT ANKARJÄRN

7. ROSTANGRIPET ANKARJÄRN

8. PLÅTDETALJ, ÅRTAL OKÄNT BEHOV AV MÅLERI/RESTAURERING. INVÄNDIG ANKARANSLUTNING.

9. SPRÄNGANDE ANKARJÄRN

10. SPRÄNGANDE ARMERING I BÄRANDE KONSTSTEN

11. ROSTIG ARMERING I STUCK, STORA PARTIER HELT BOM

12. KONSTRUKTIONSAMMERING, INSPEKTERAS INNIFRÅN

13. HELT LÖS KONSTSTEN. ROSTIG I-BALK.

14. UT TJÄNT KONSTSTEN

15. ROSTANGRIPEN INFÄSTNING, FÅGELBAD

16. ARMERING BÄRANDE STRUKTUR

17. ROSTANGRIPEN BÄRANDE STRUKTUR, INSPEKTERAS INVÄNDIGT

18. KRYMPARMERAD KONSTSTEN, SPRÄNGANDE

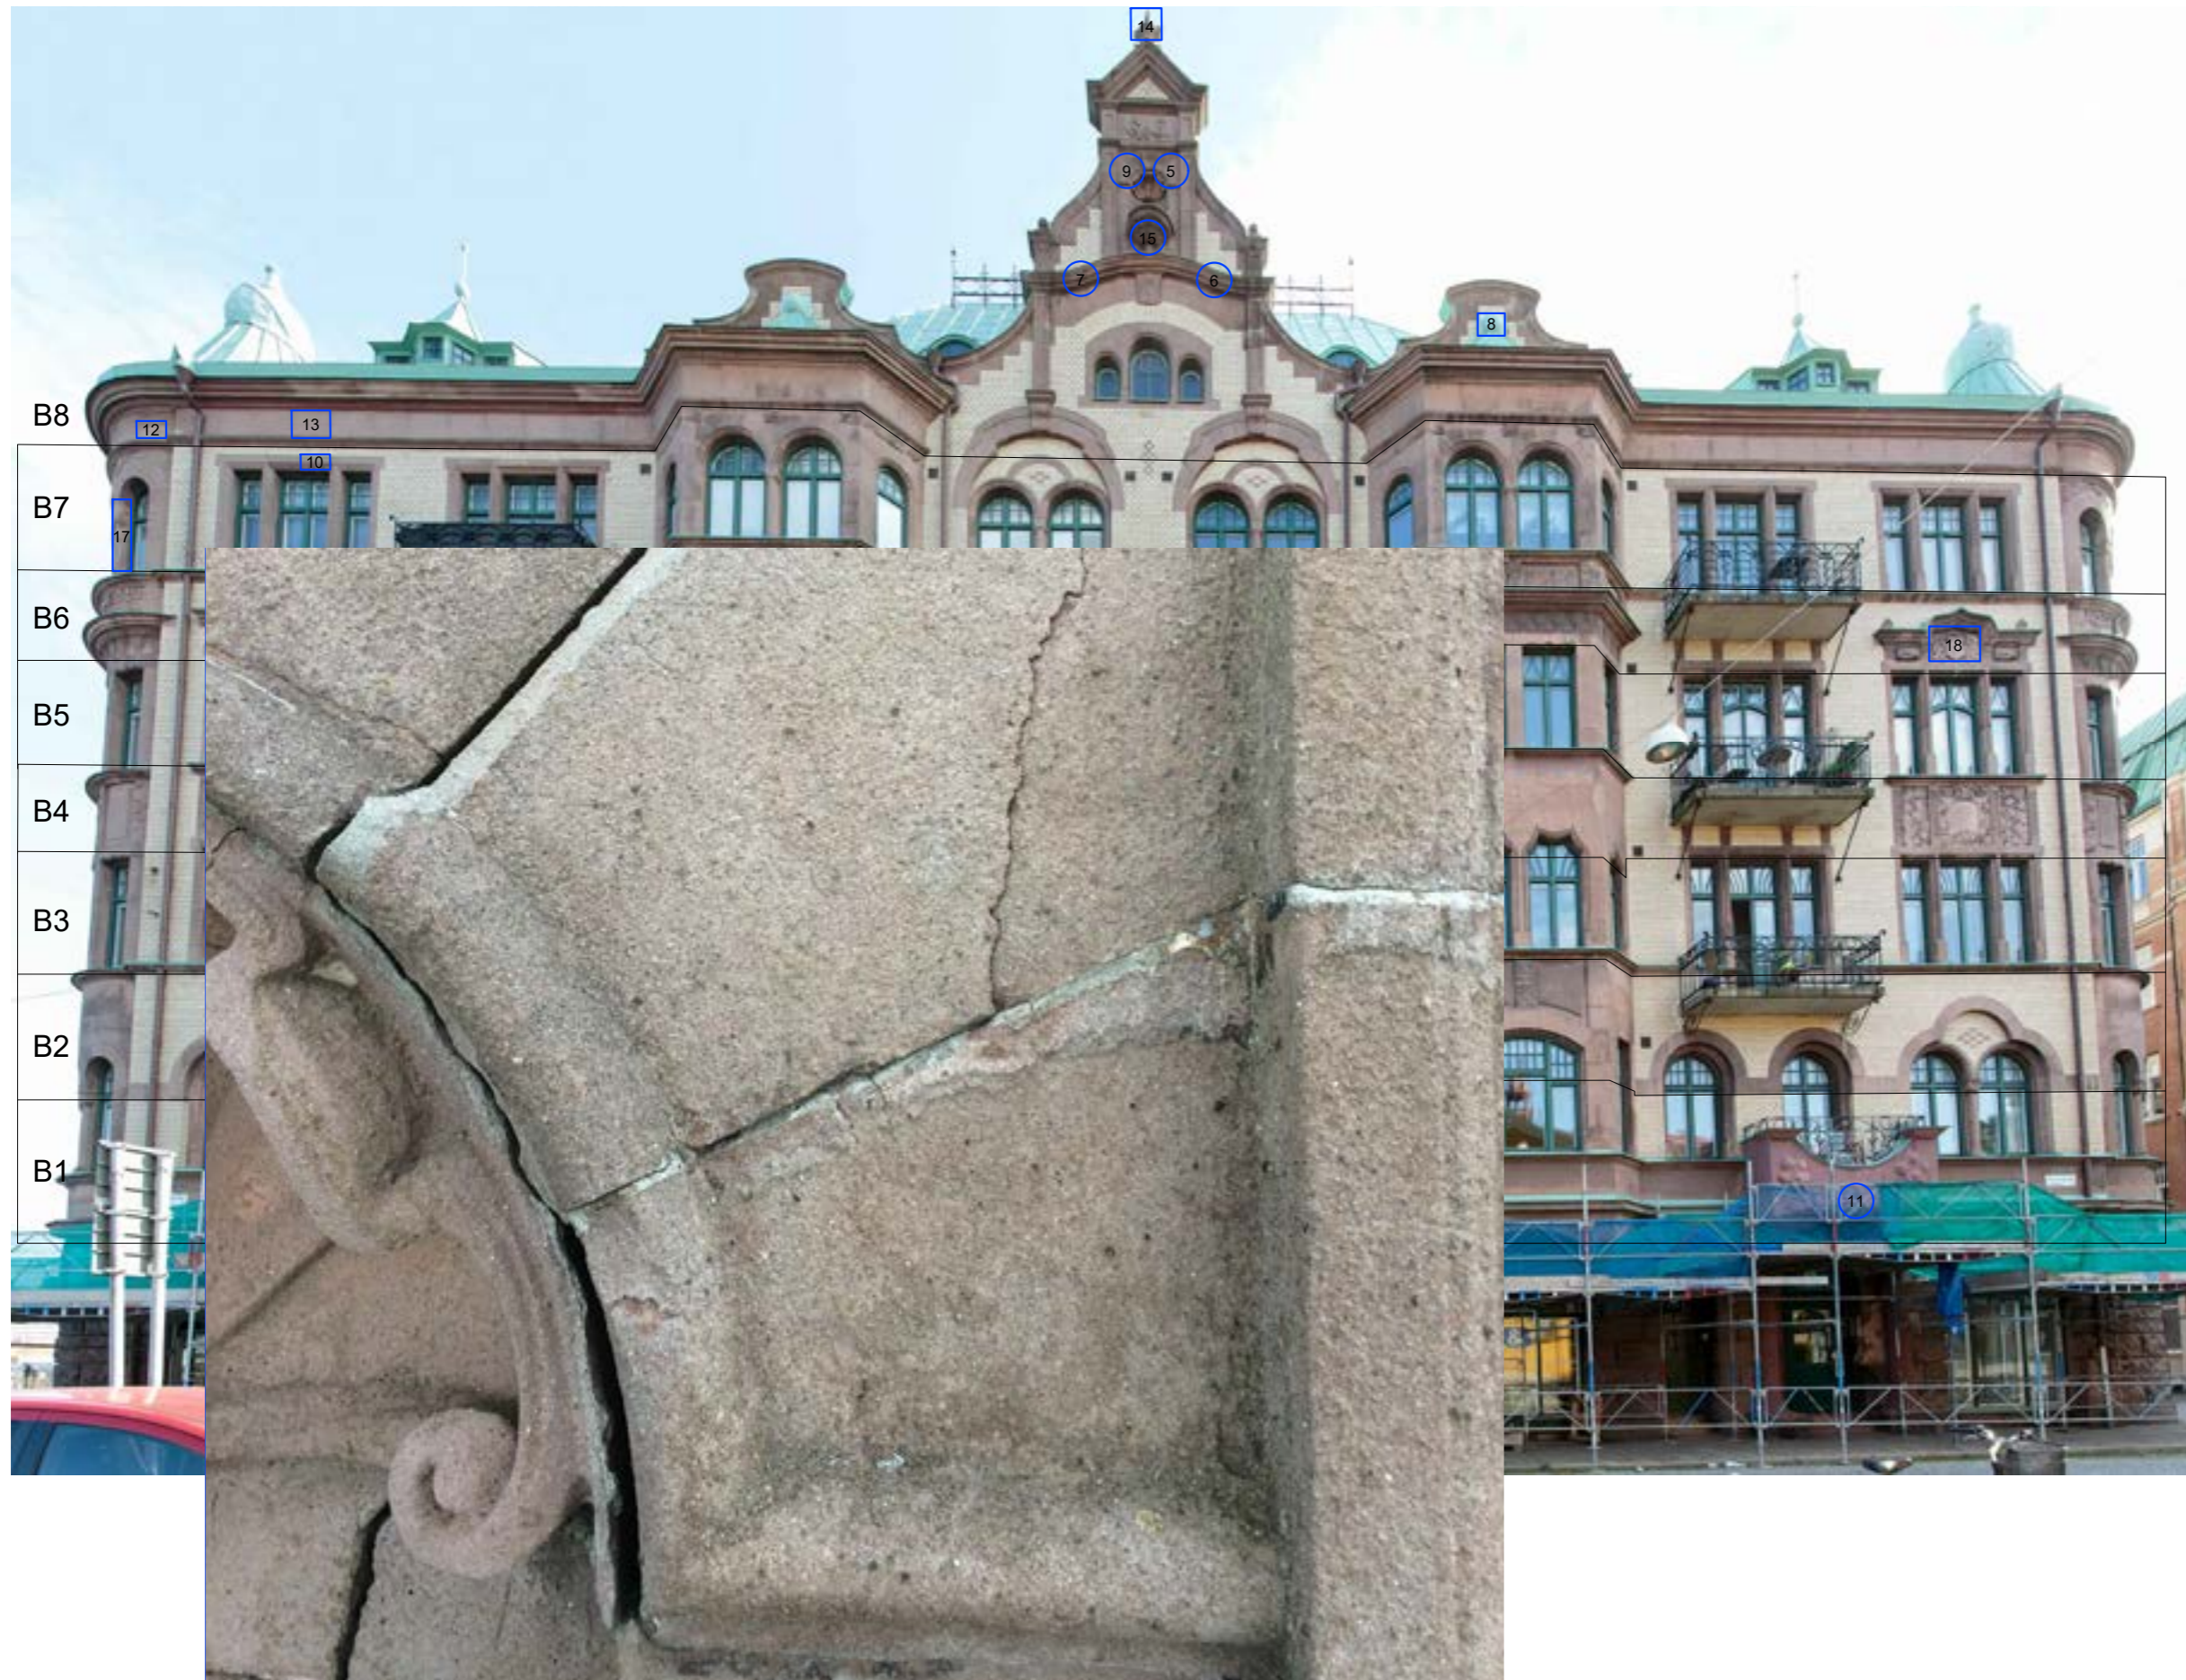
ELEVATION
FASAD B, MOT DROTTNINGTORGET

5. SPRÄNGANDE ANKARJÄRN

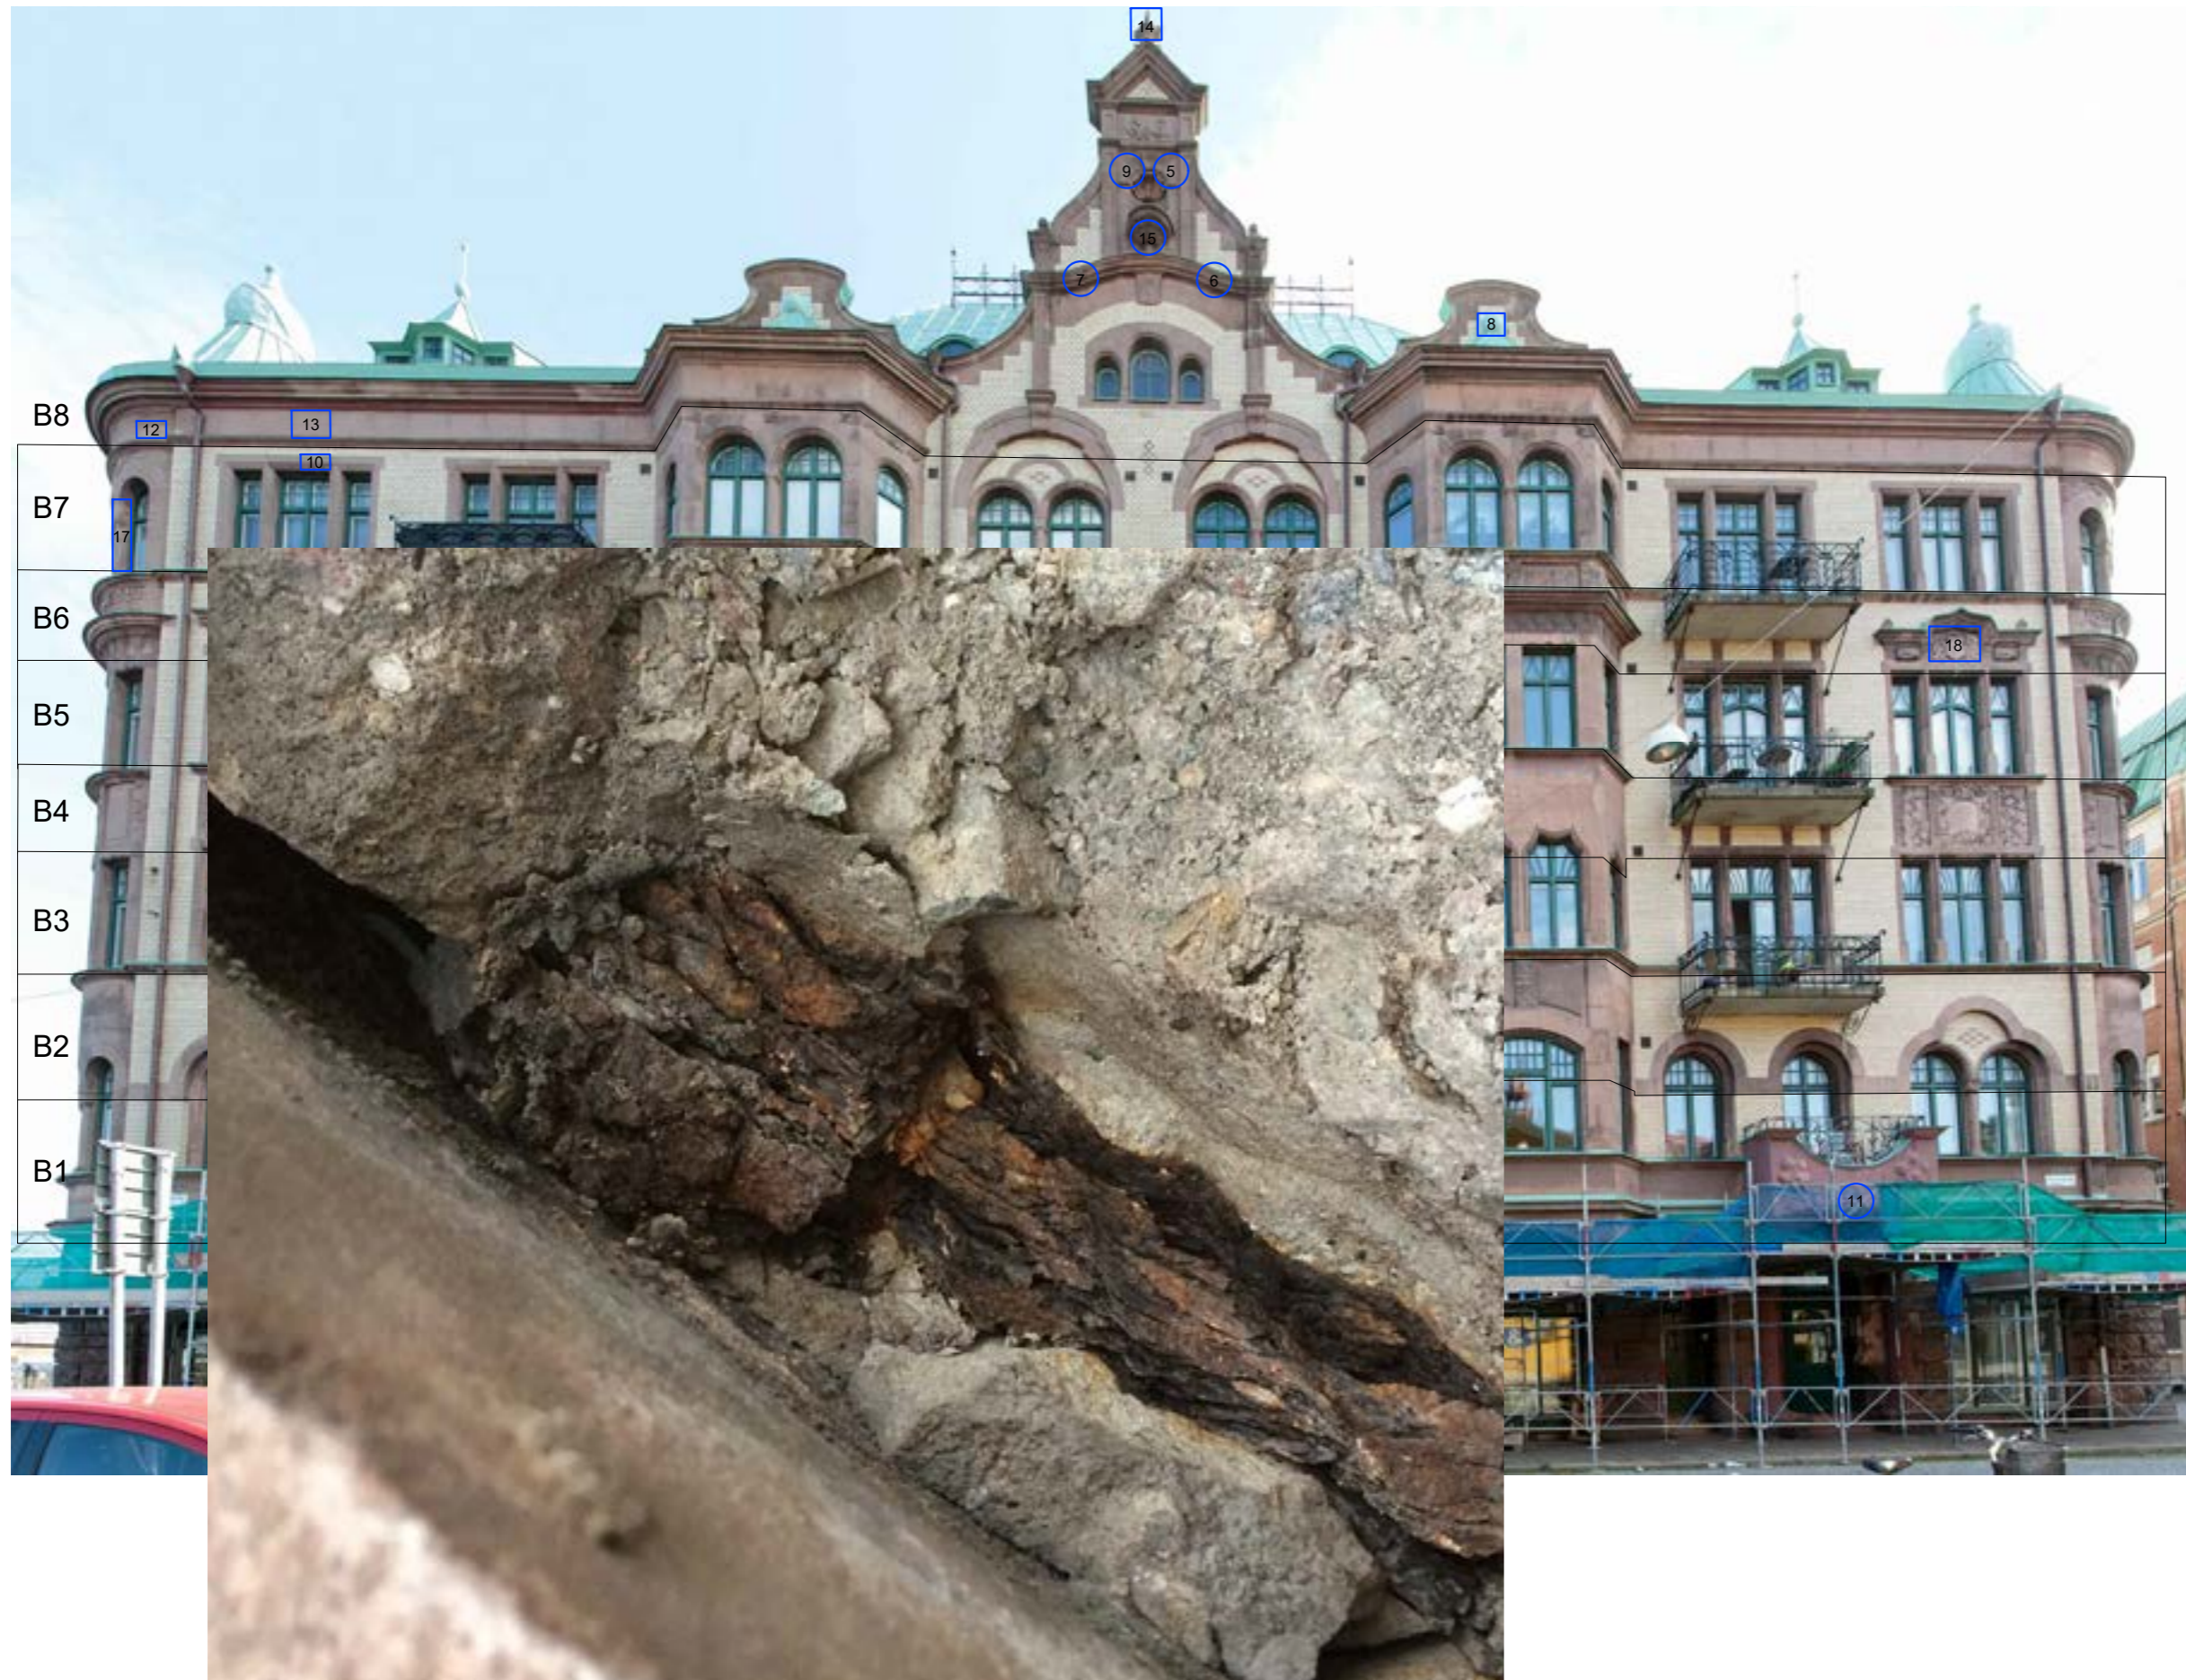
ELEVATION
FASAD B, MOT DROTTNINGTORGET

5. ANKARJÄRN HELT AV OCH ROSTSPRÄNGER

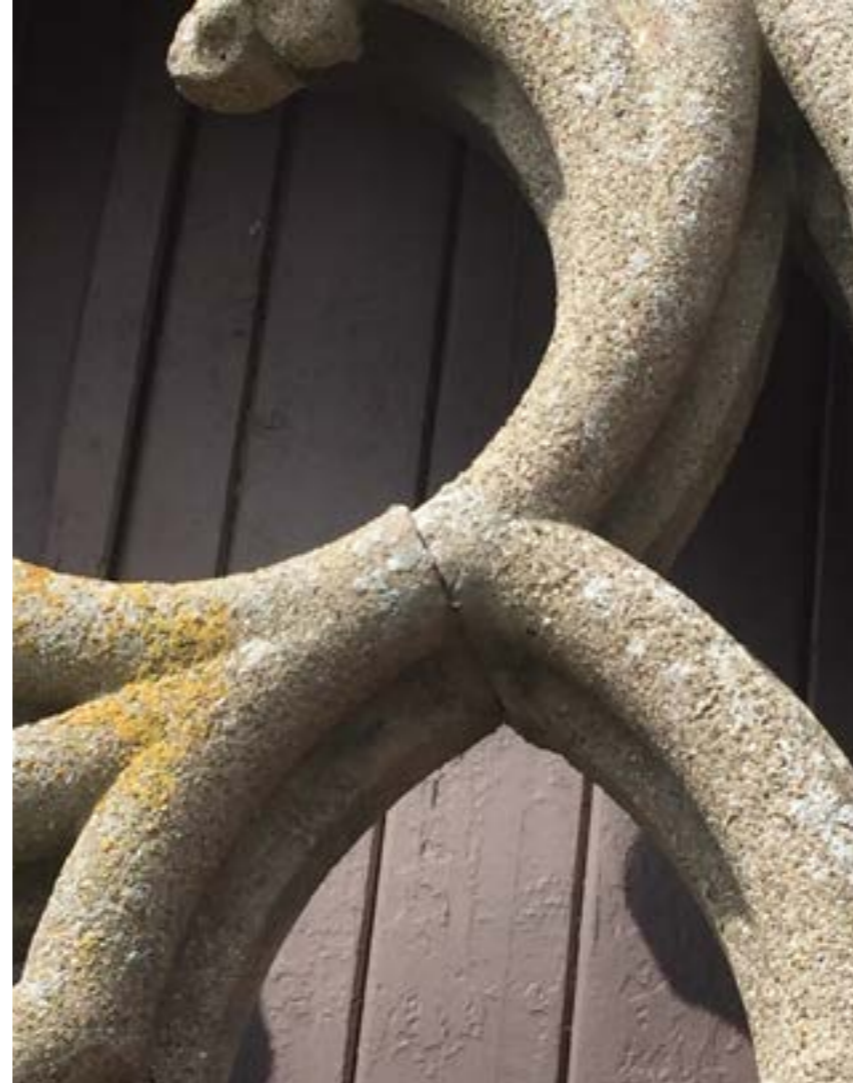
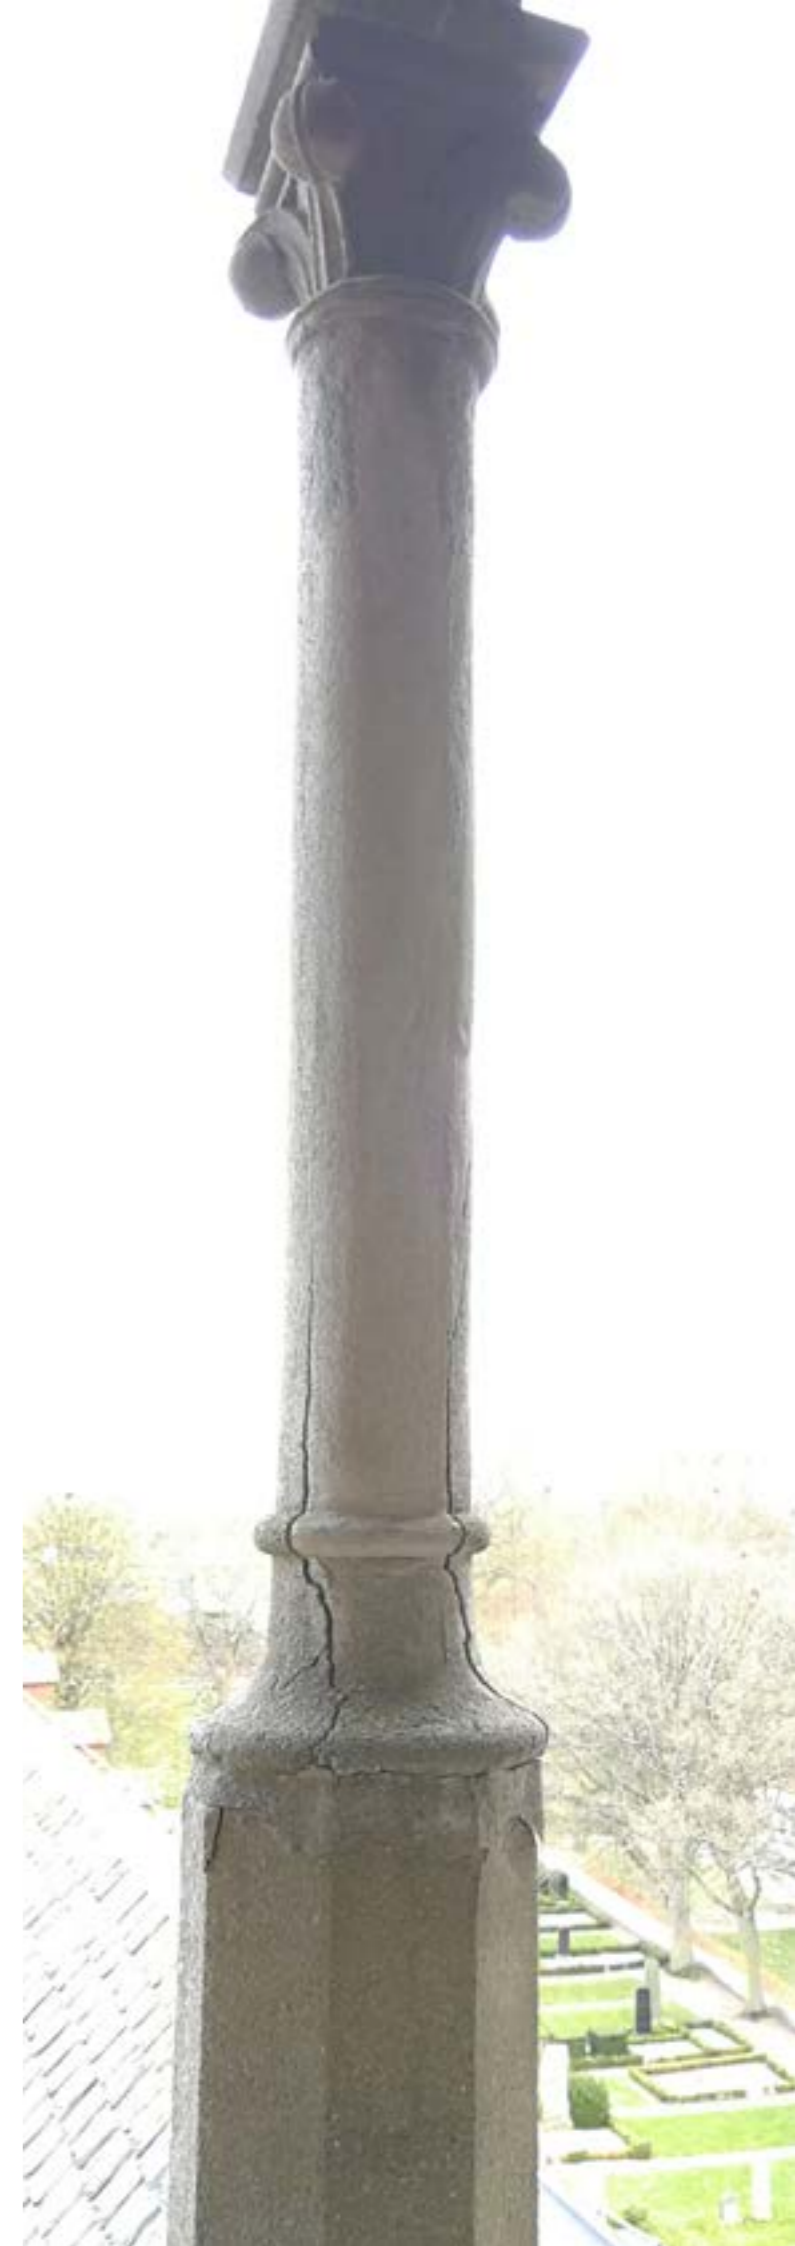
**Details in very bad condition
with big cracks**

Loose details, biological growth

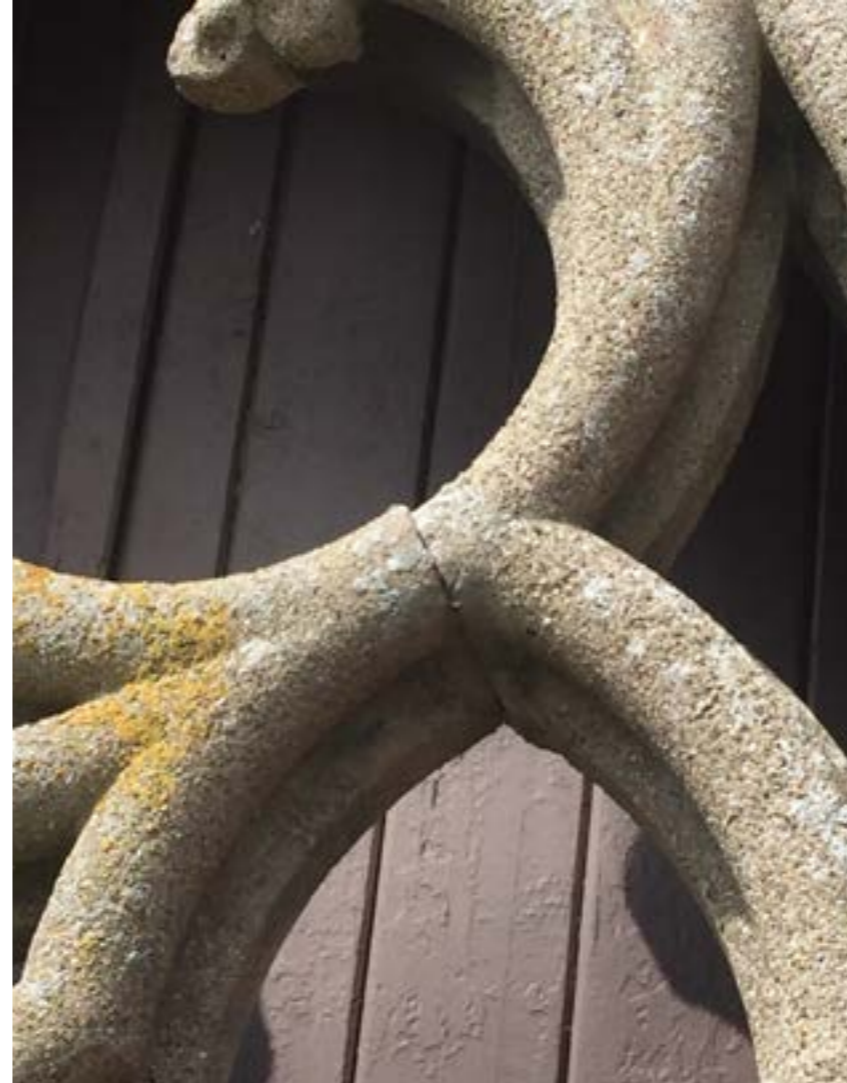
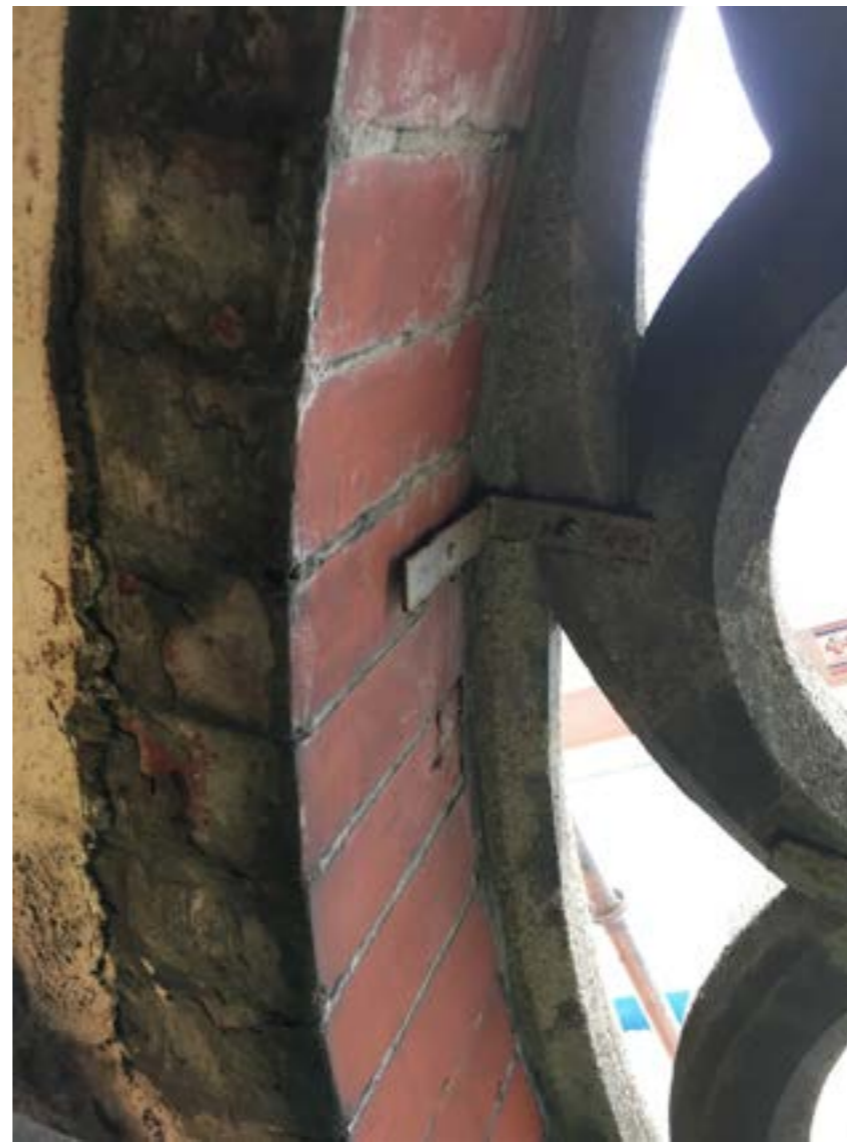
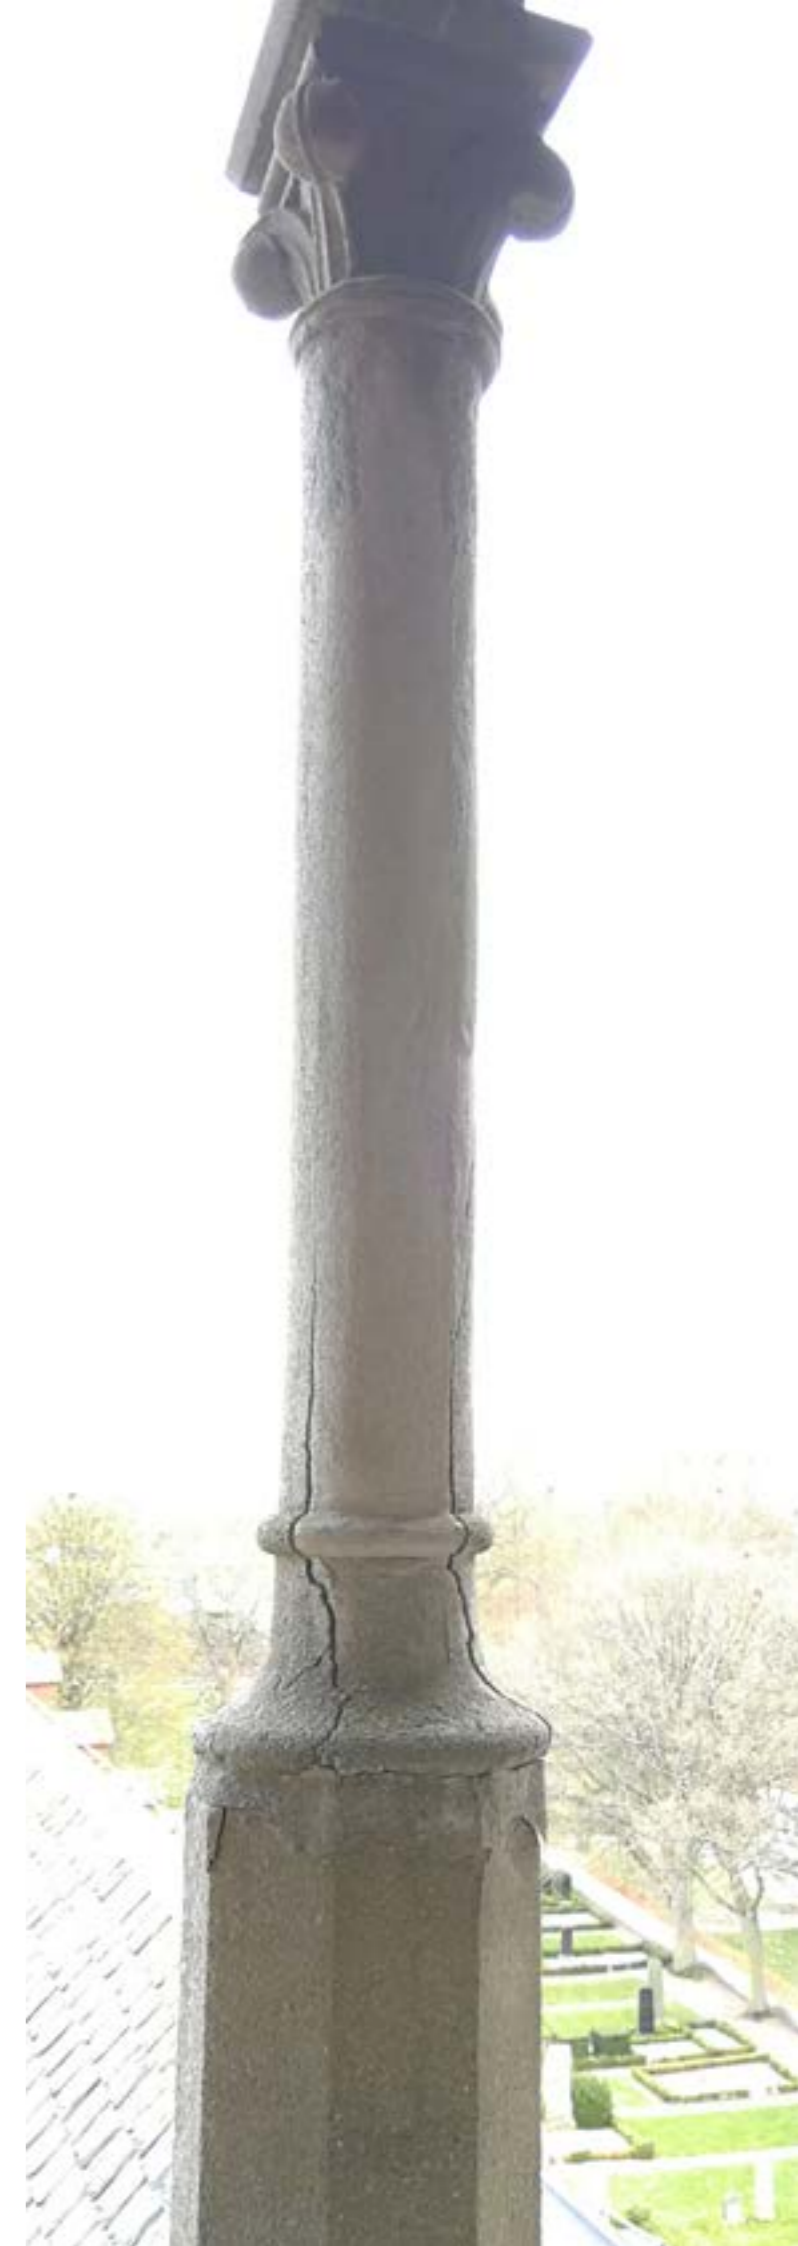
**Details in very bad condition
with big cracks**

Loose details, biological growth

Corroding irons, crusts etc.

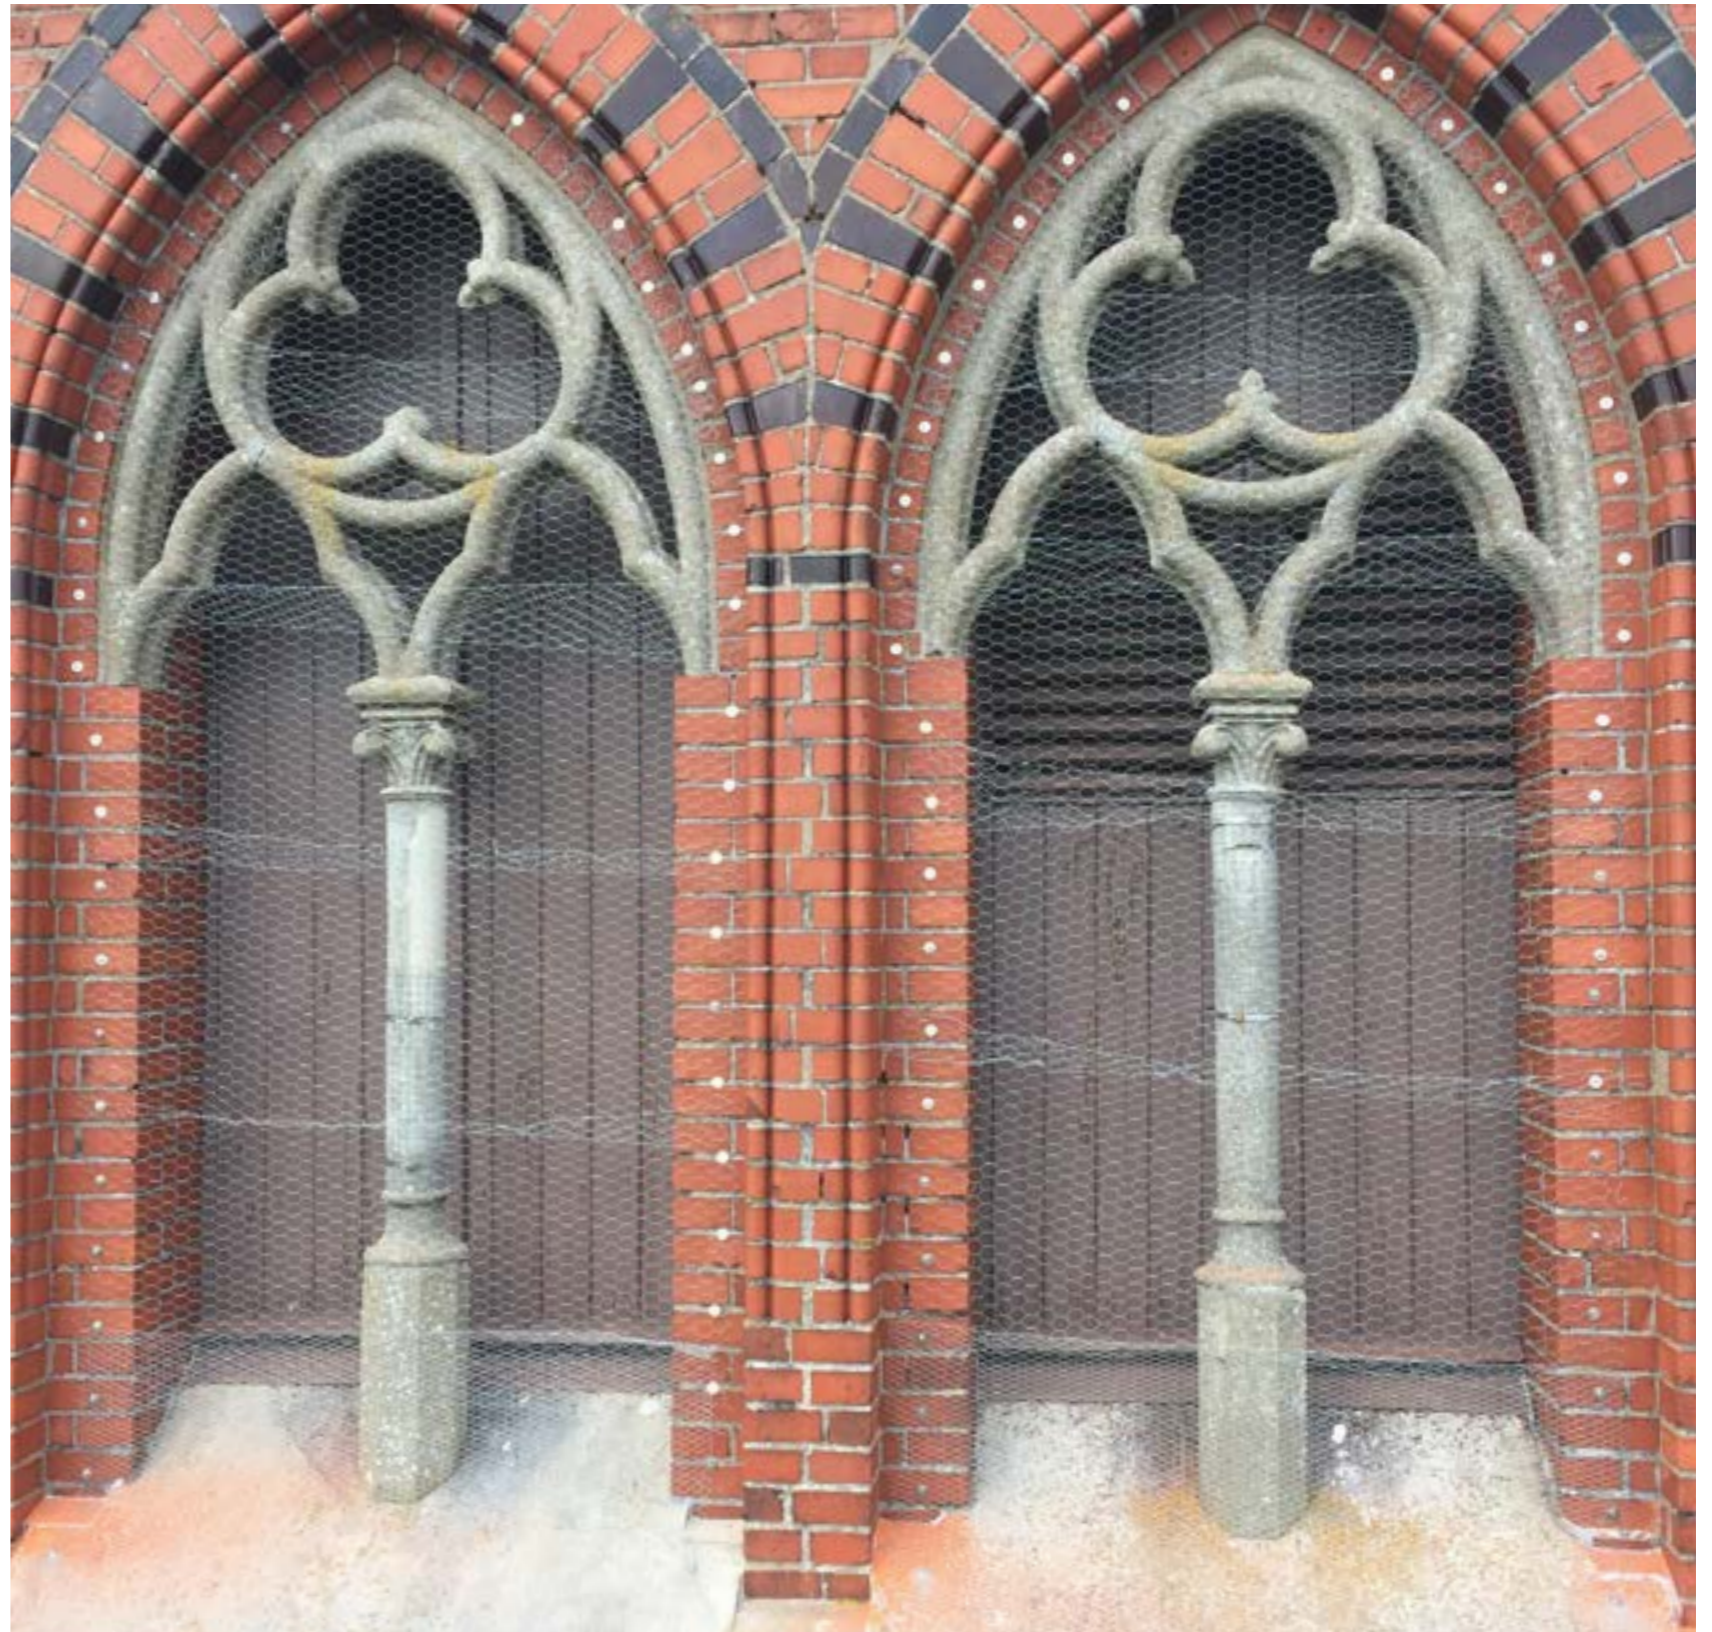
**All parts condemned and
needed to be replaced**

Securing loose details
