Restoration and conservation of artificial stone

*- From investigations to a finished project
preserved for the future*

Dragonen 5

Drottningtorget, Malmö

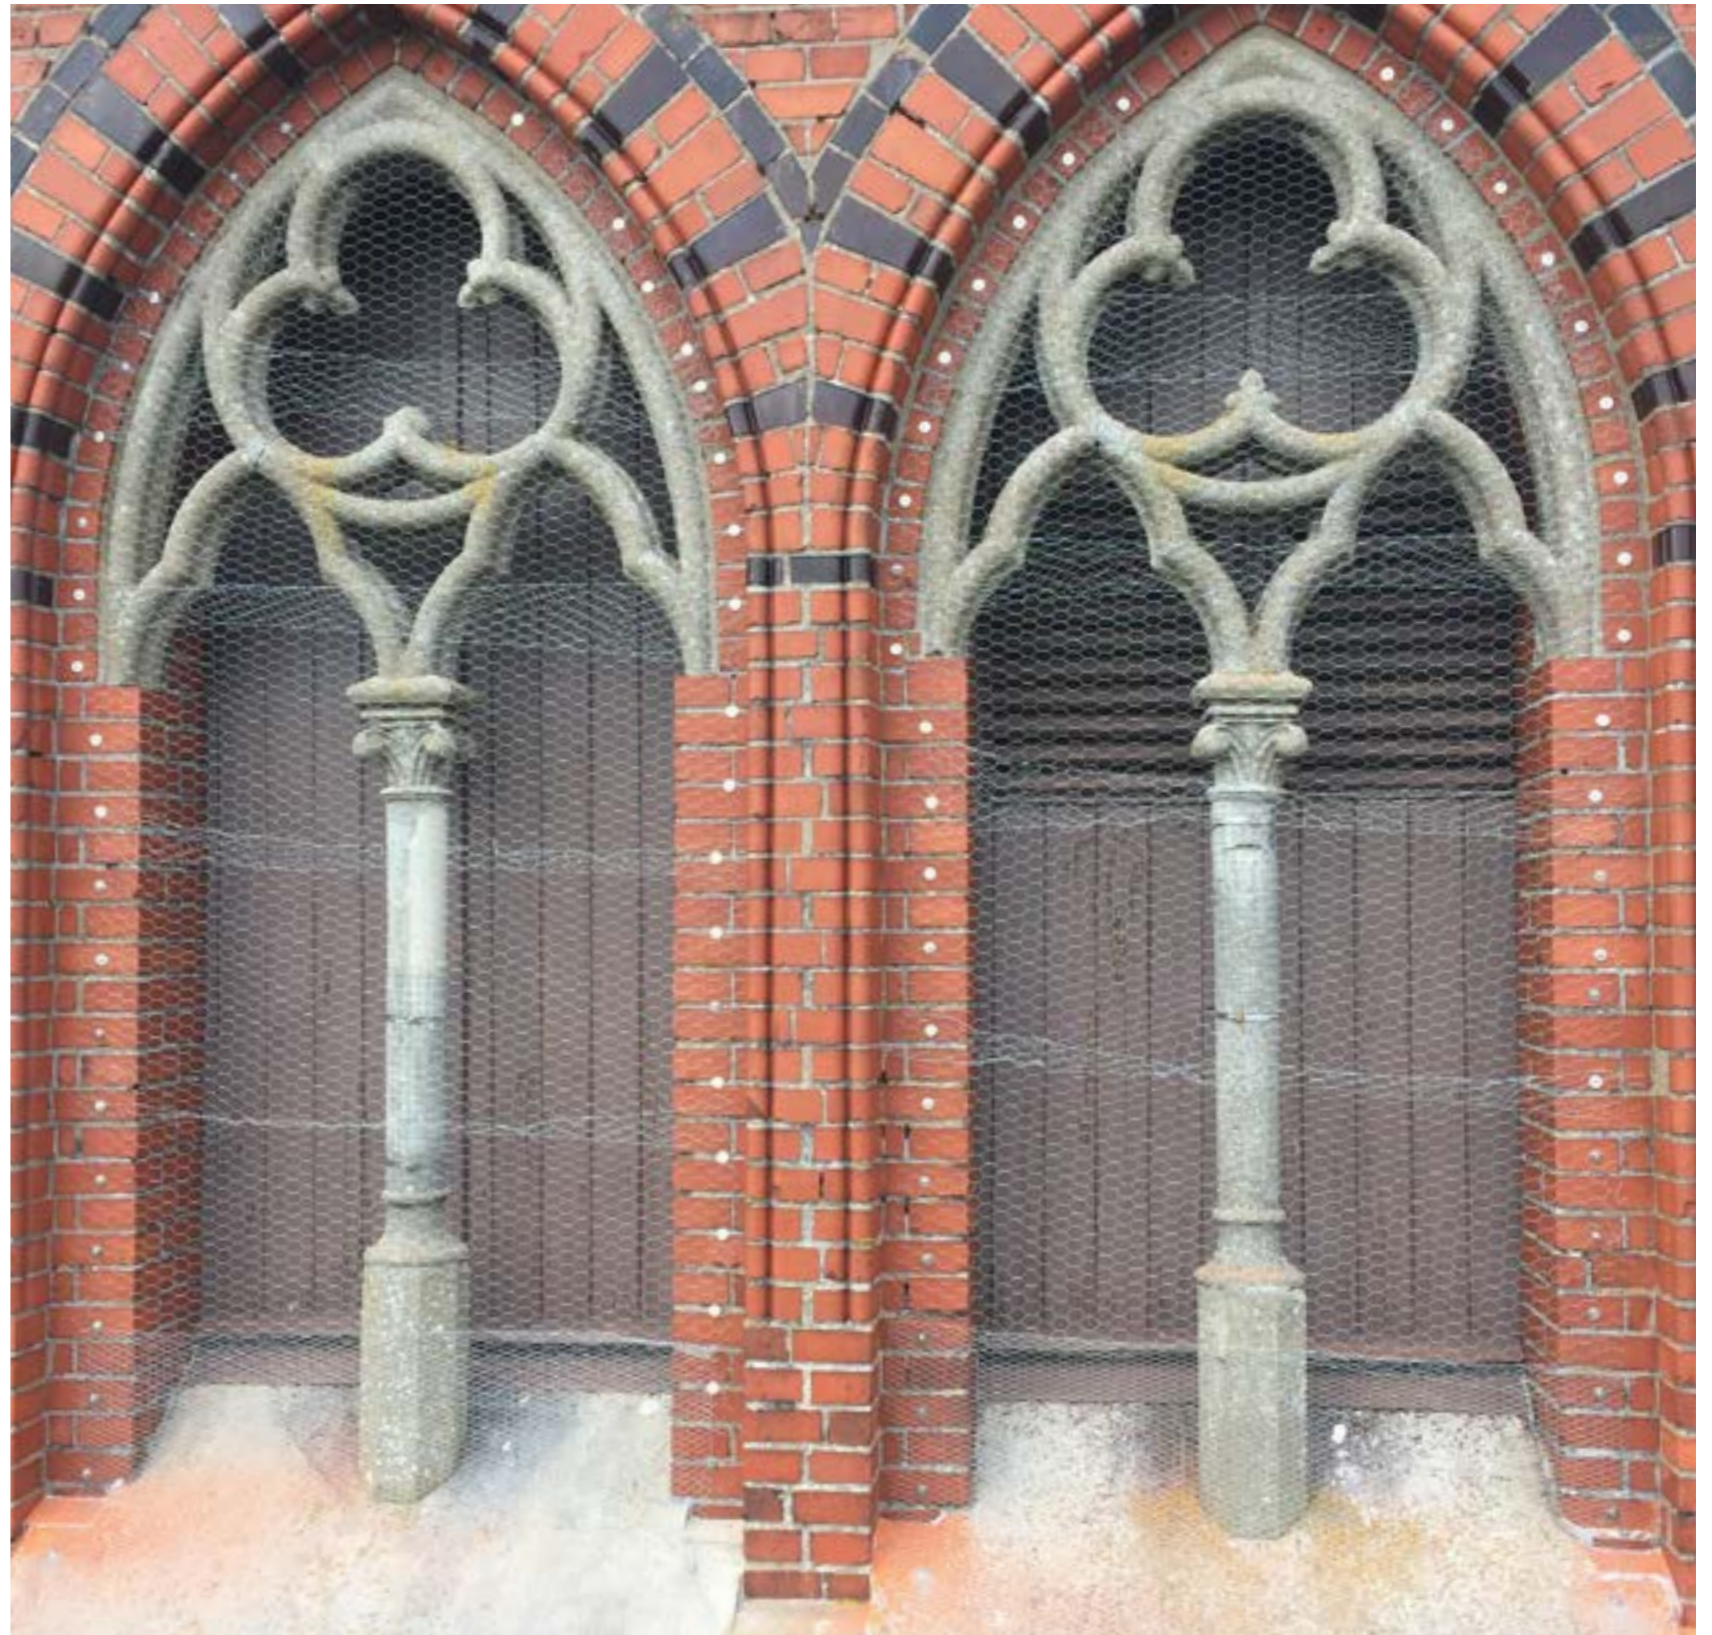
**All parts condemned and
needed to be replaced**

**Immediate risk of danger on
the general public**

Securing loose details

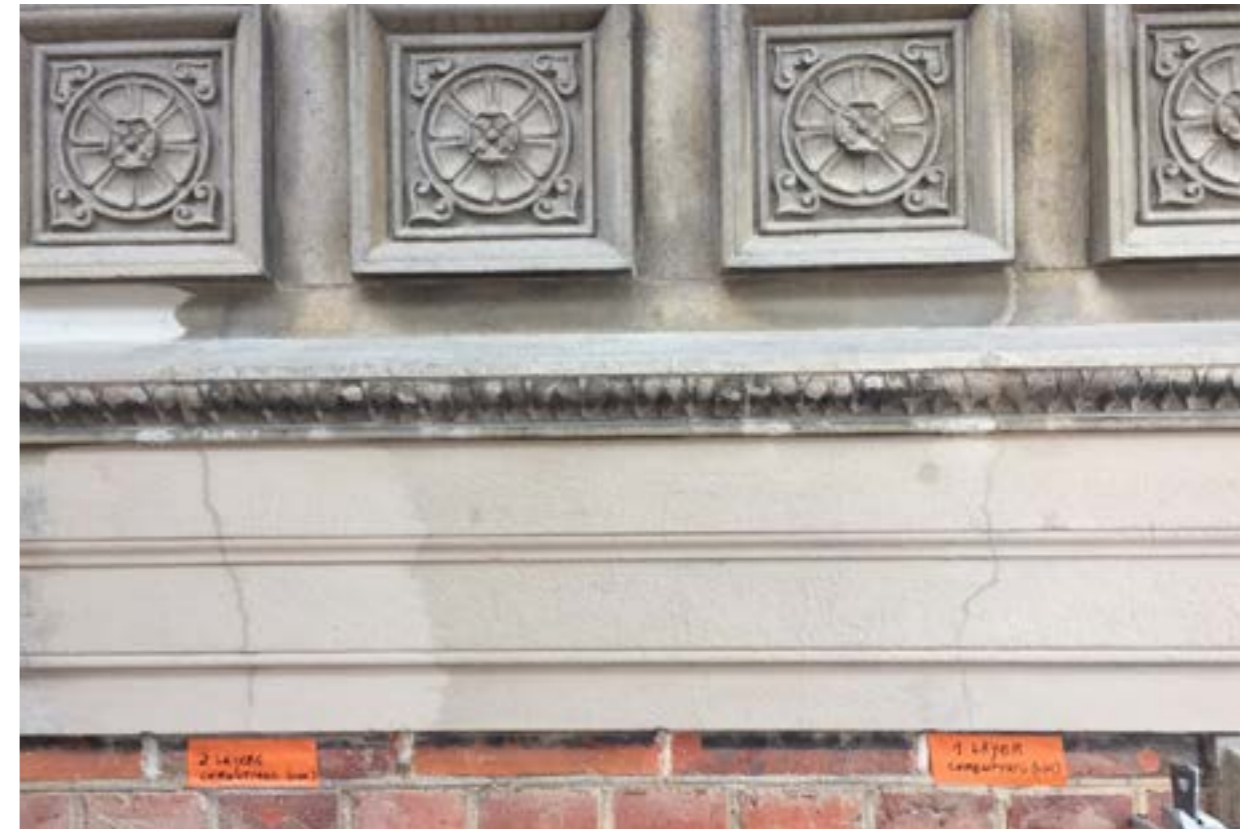
The second coating with cement paint on original paint went even worse because of the much lighter colour around the crack.

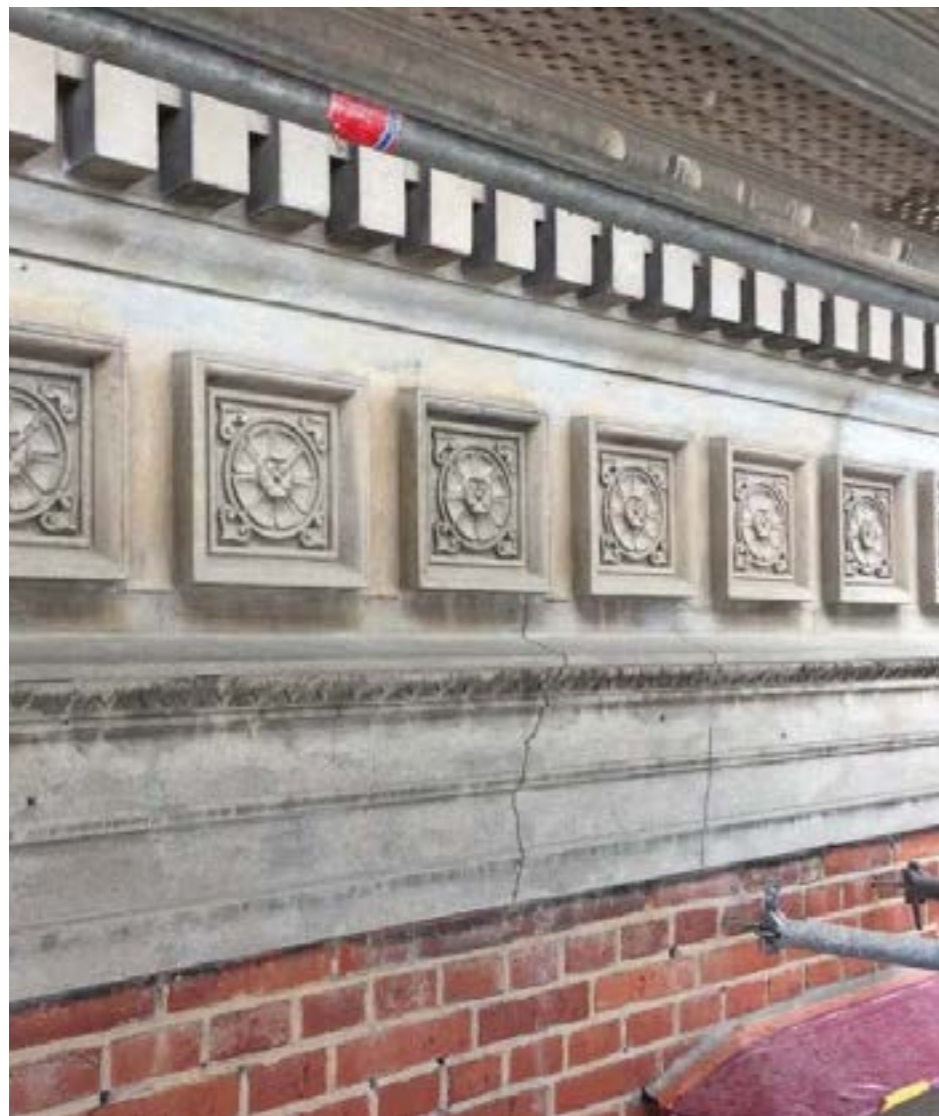
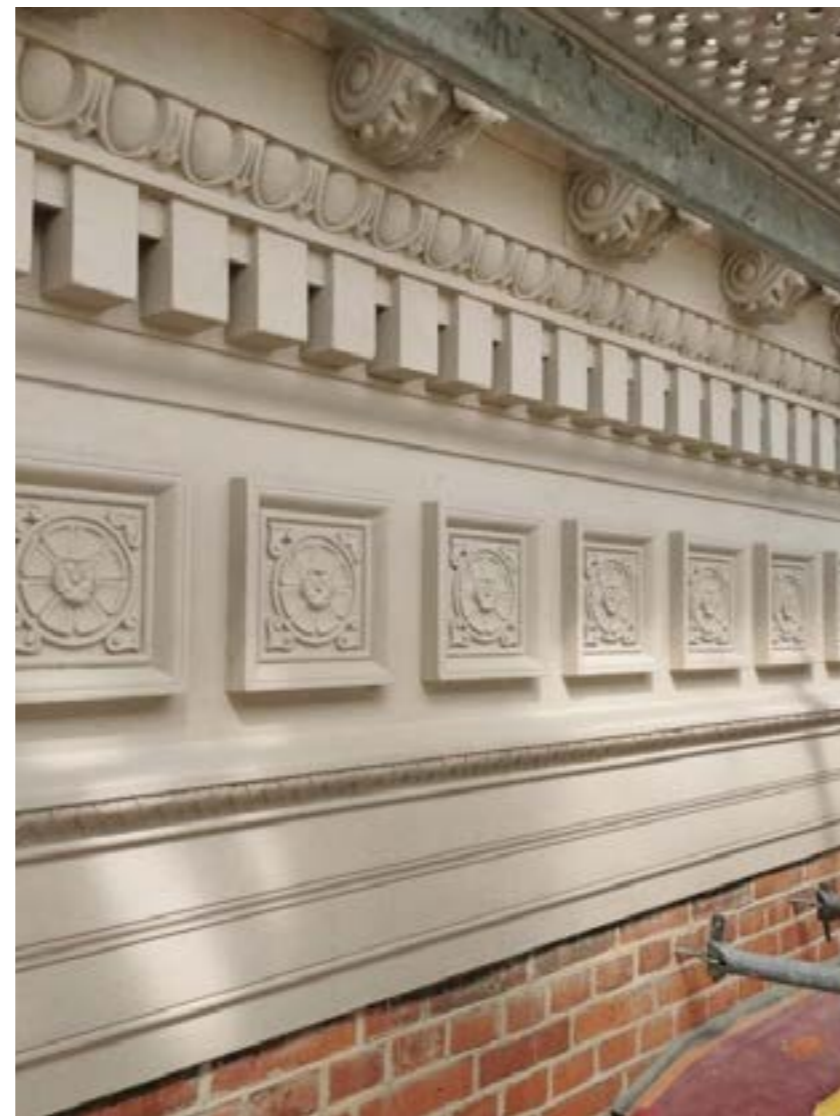
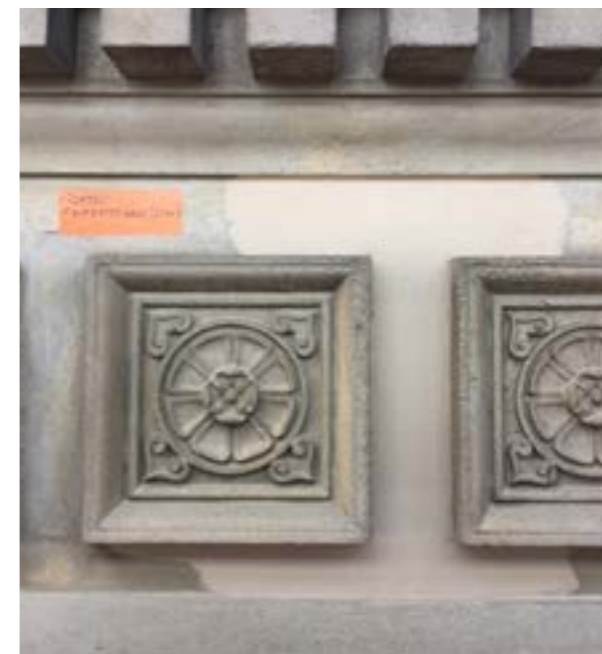
Paint over not open shrinking-cracks works well.

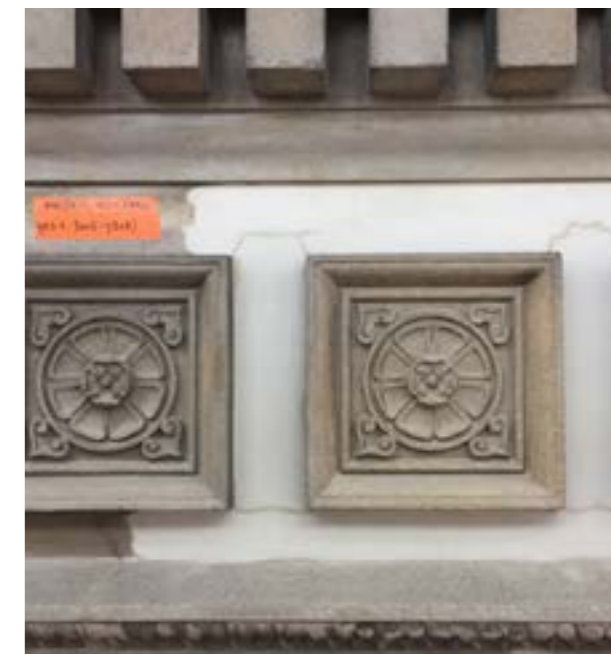
Weber KC-paint turns out whitish. Original colour should be NCS S 3005-Y20R. Cracks and fillings appearing dark.
