Murbyen Oslo

Fasadene vi møter

Byantikvaren

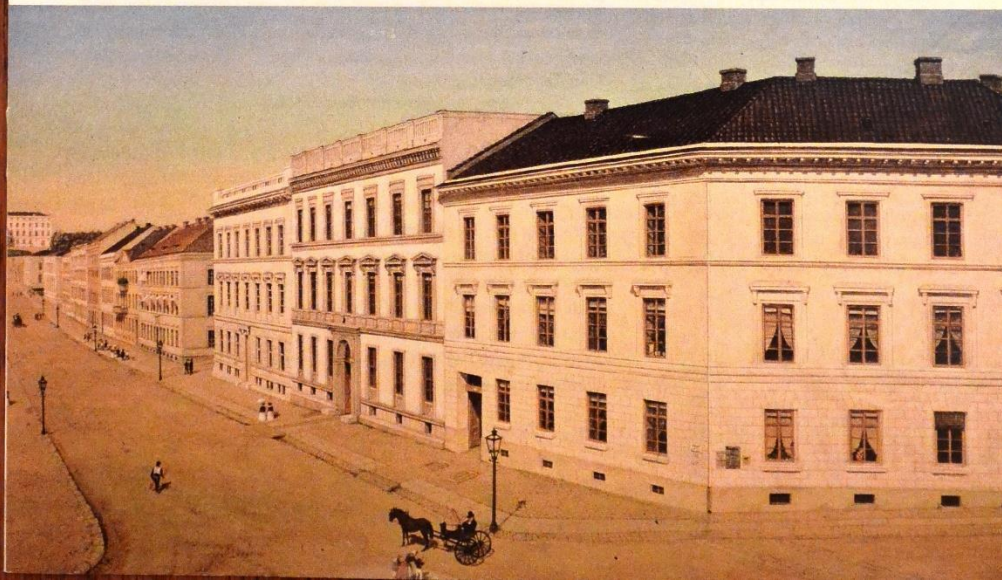
Senklassistiske fasader malt i lyse farger, overveiende uten fargekontrast. Parti av Karl Johans gate 1855, sett fra haugen der Stortinget senere ble bygget. Karl Johans gate 29 skiller seg ut ved grå kontrastering av de arkitektoniske leddene mot det lysere vegglivet. Forbildet kan være italiensk renessansarkitektur, der leddene er utført i sten, og vegg-livet er kalkpusset. Utsnitt av Enslens panorama, Oslo Museum/ Bymuseet.

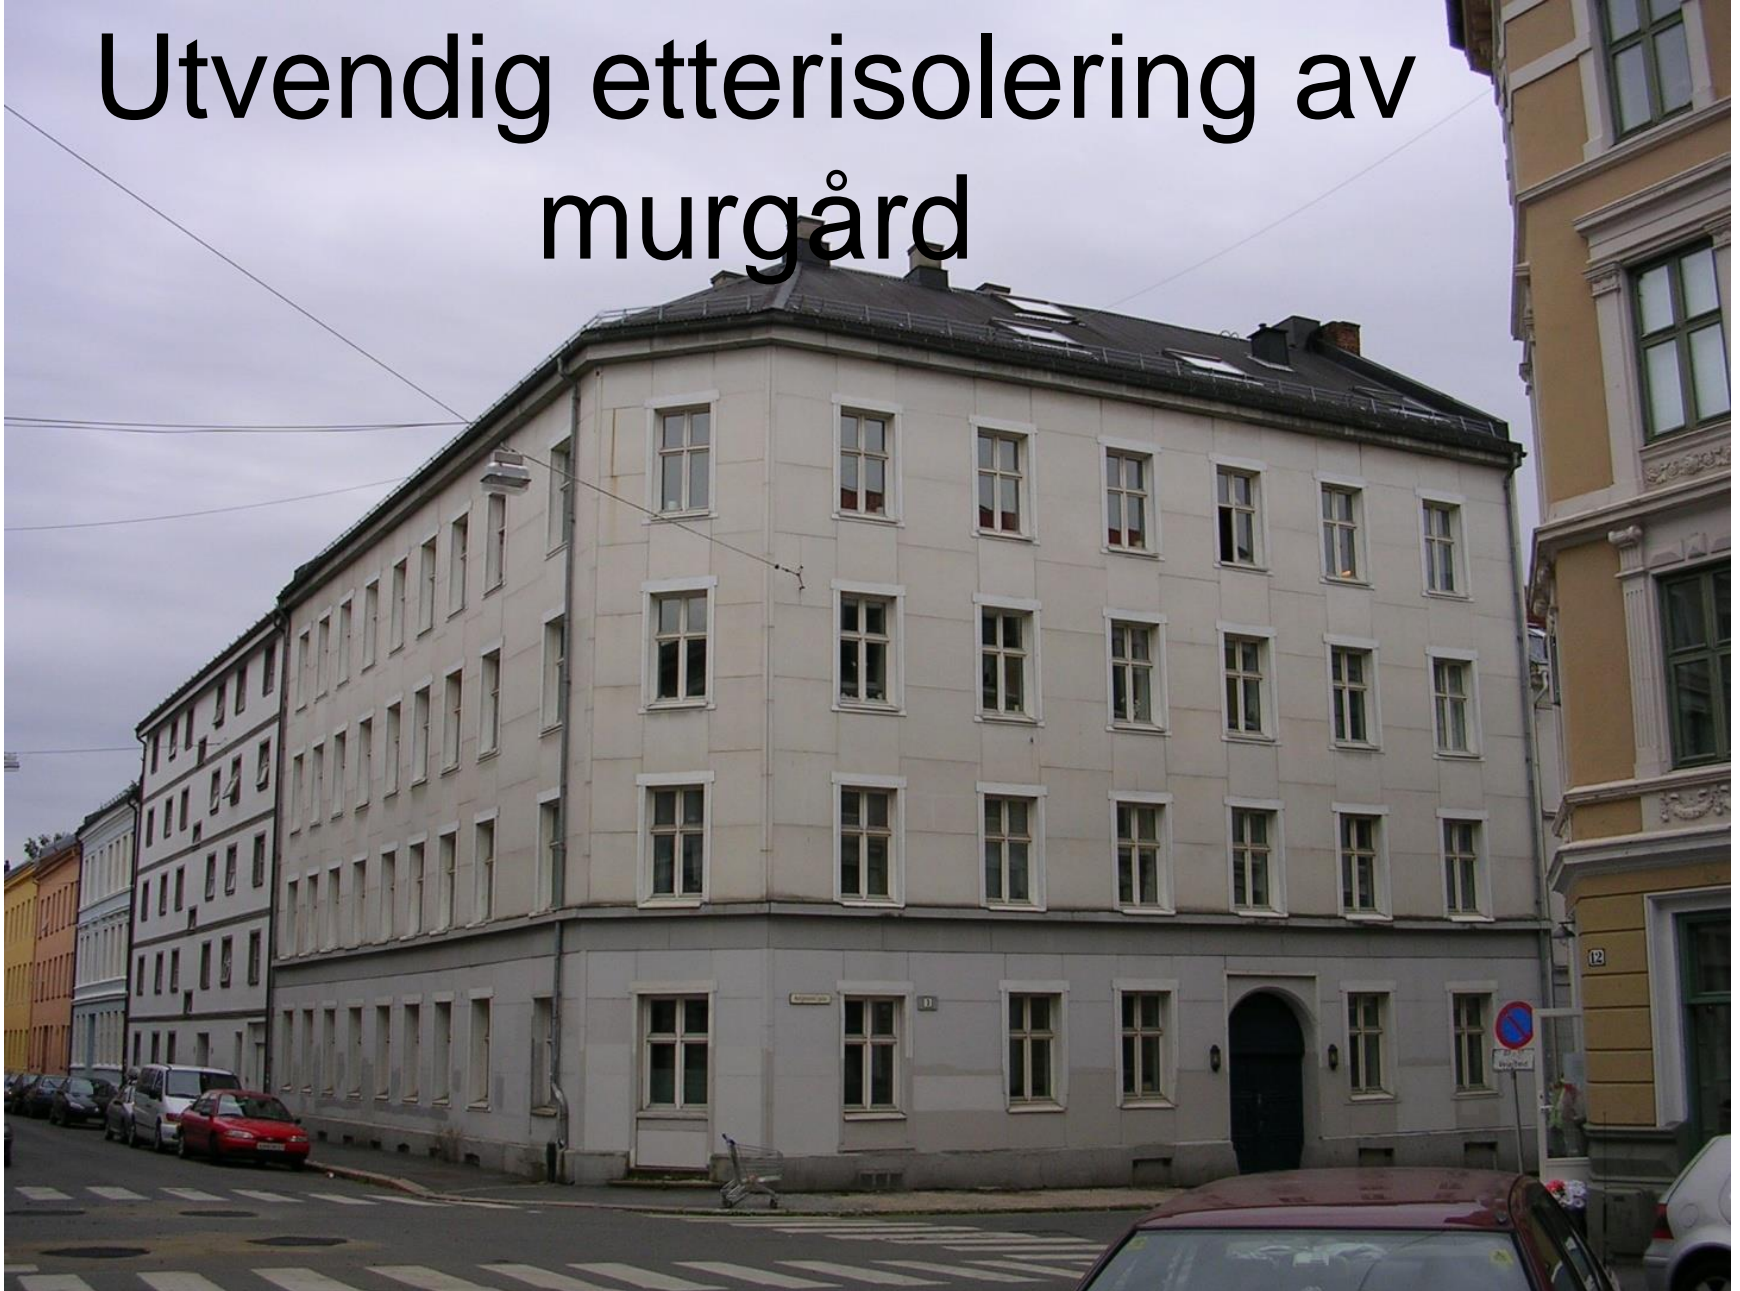
Utvendig etterisolering av murgård

Nye energikrav i TEK 10 gjelder så langt de passer dersom bygningen er bevaringsverdig
