En kalkbaseret mørtel til isolering af kirkehvælv

Poul Klenz Larsen, NM, Miljøarkæologi og materialeforskning

Tessa Kvist Hansen, Ph.D. studerende, DTU-BYG

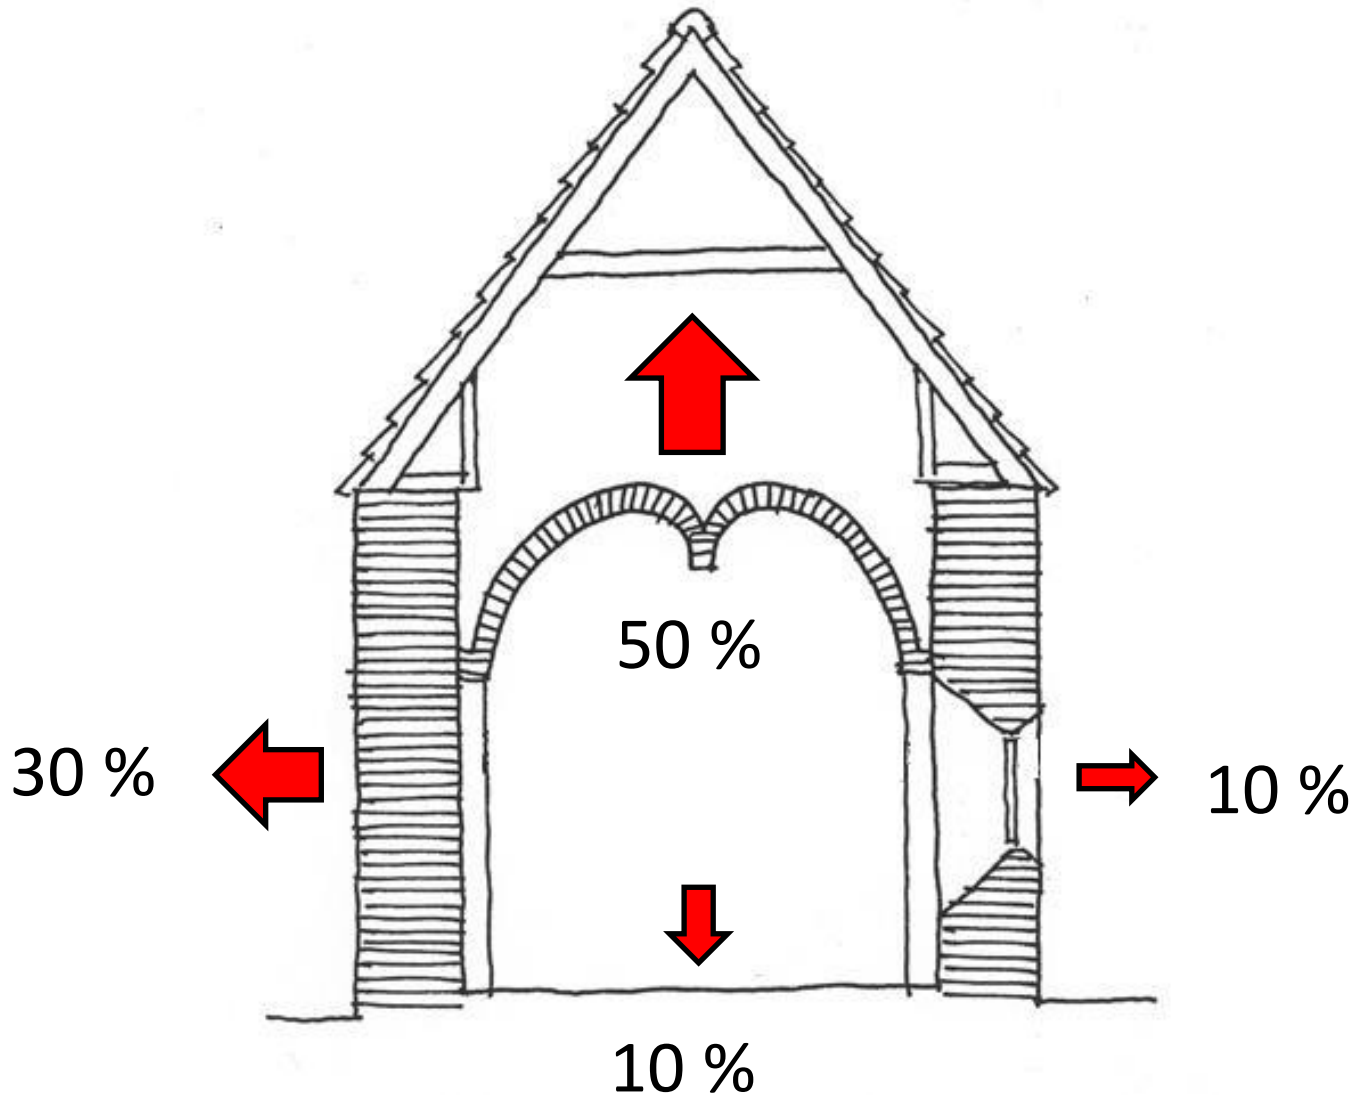
Varmetab gennem hvælv: 50 % af total

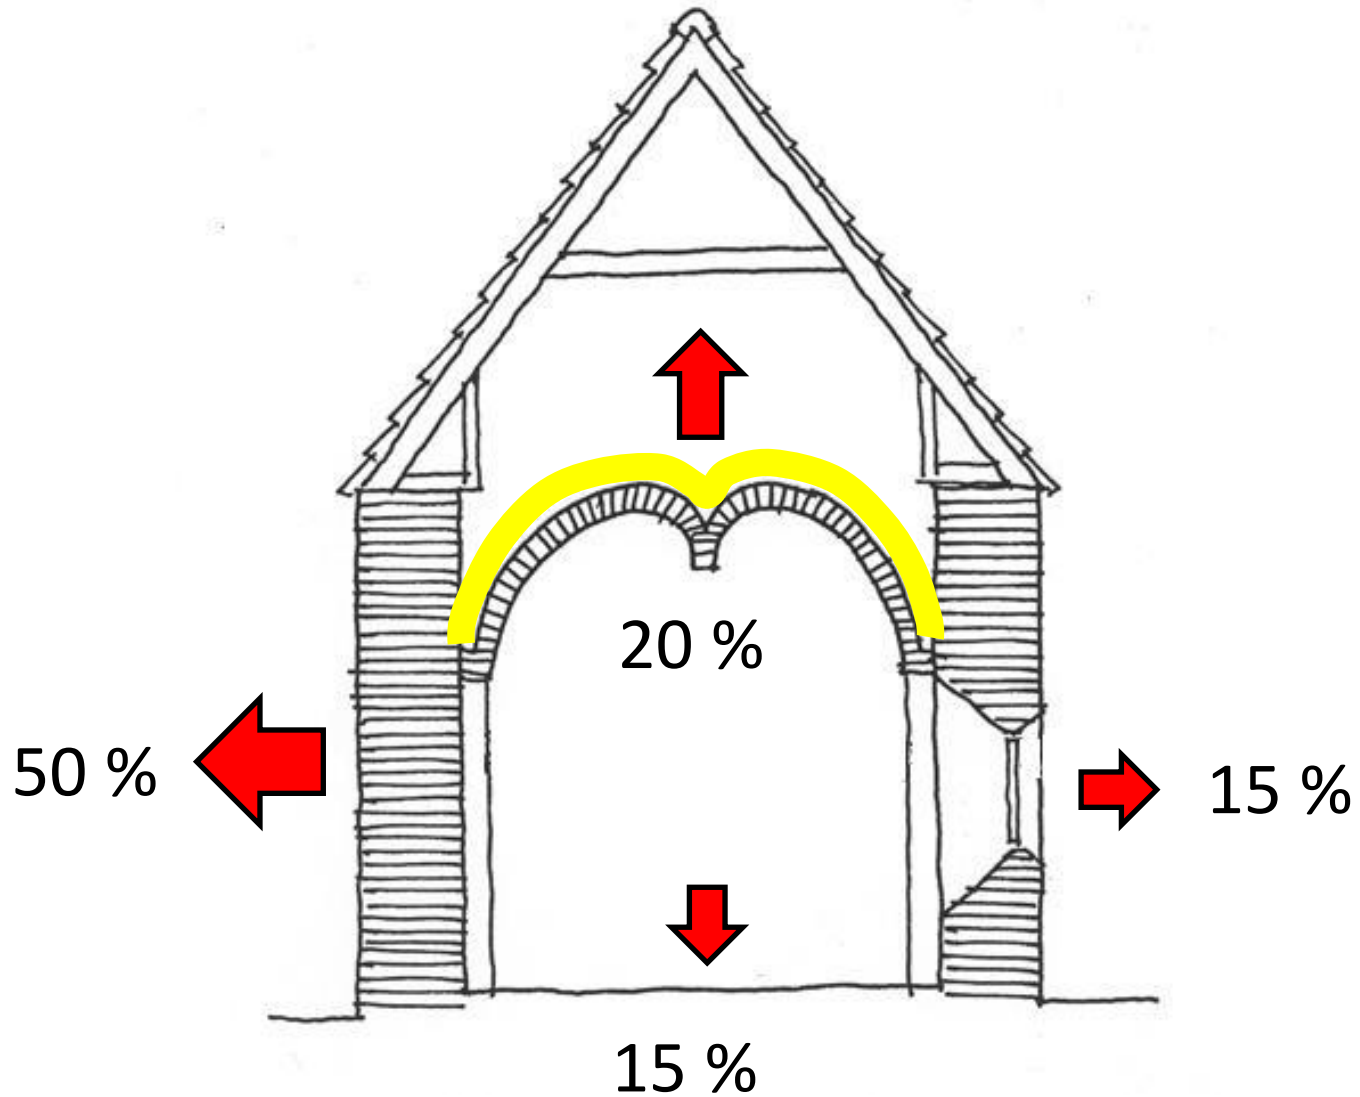
Beregnet besparelse: 30 – 40 % af total

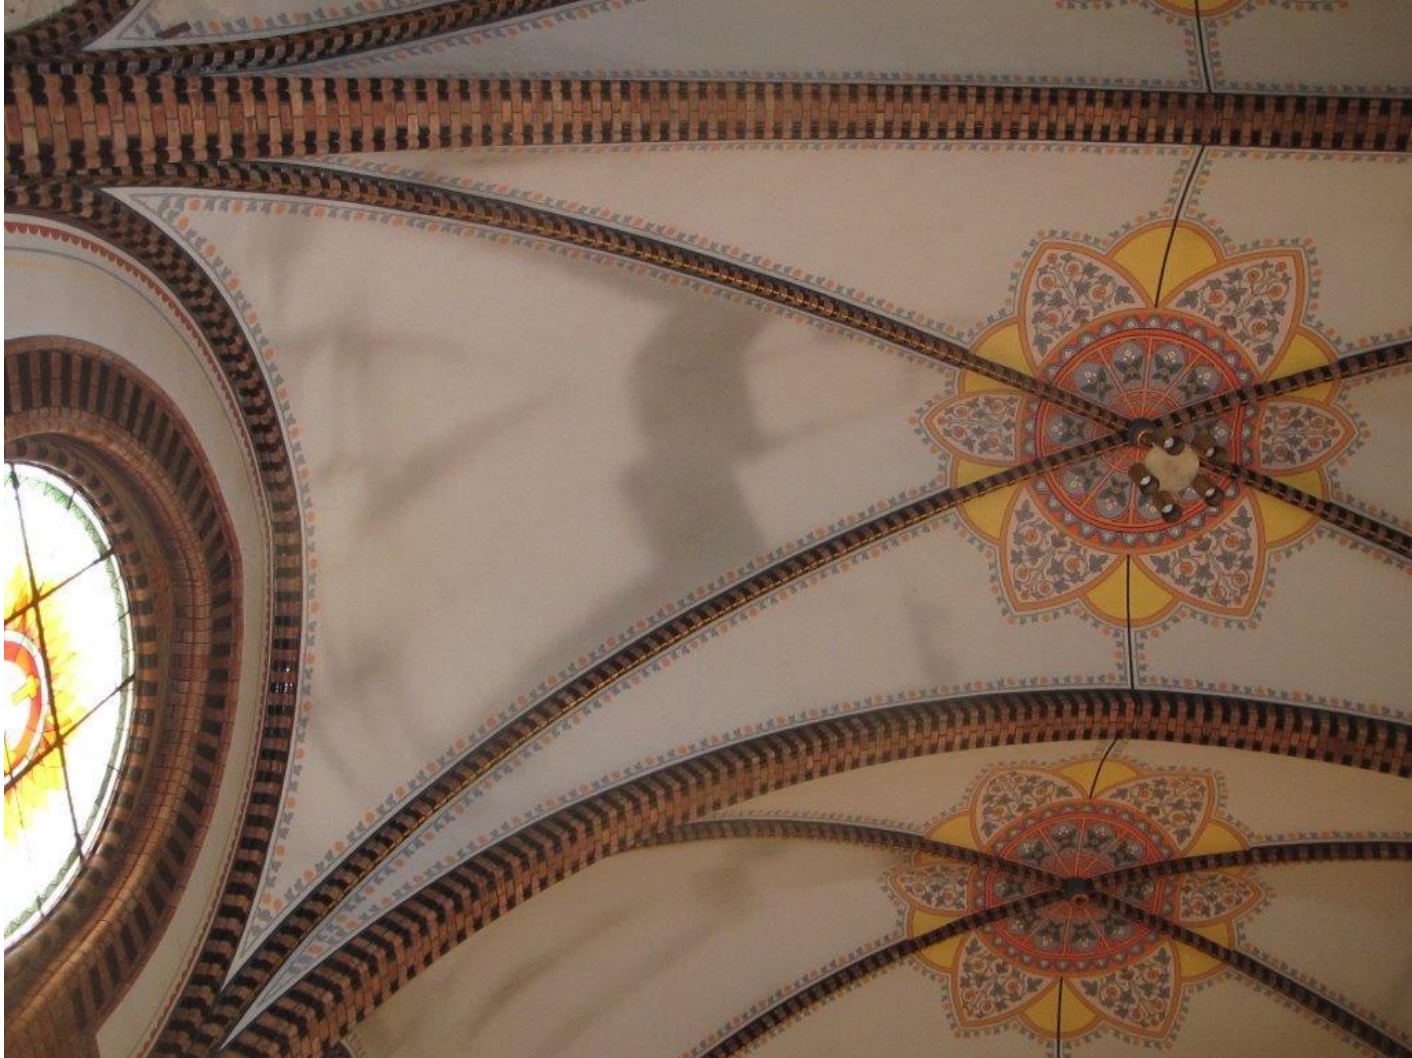
Manglende isolering -> sværtning

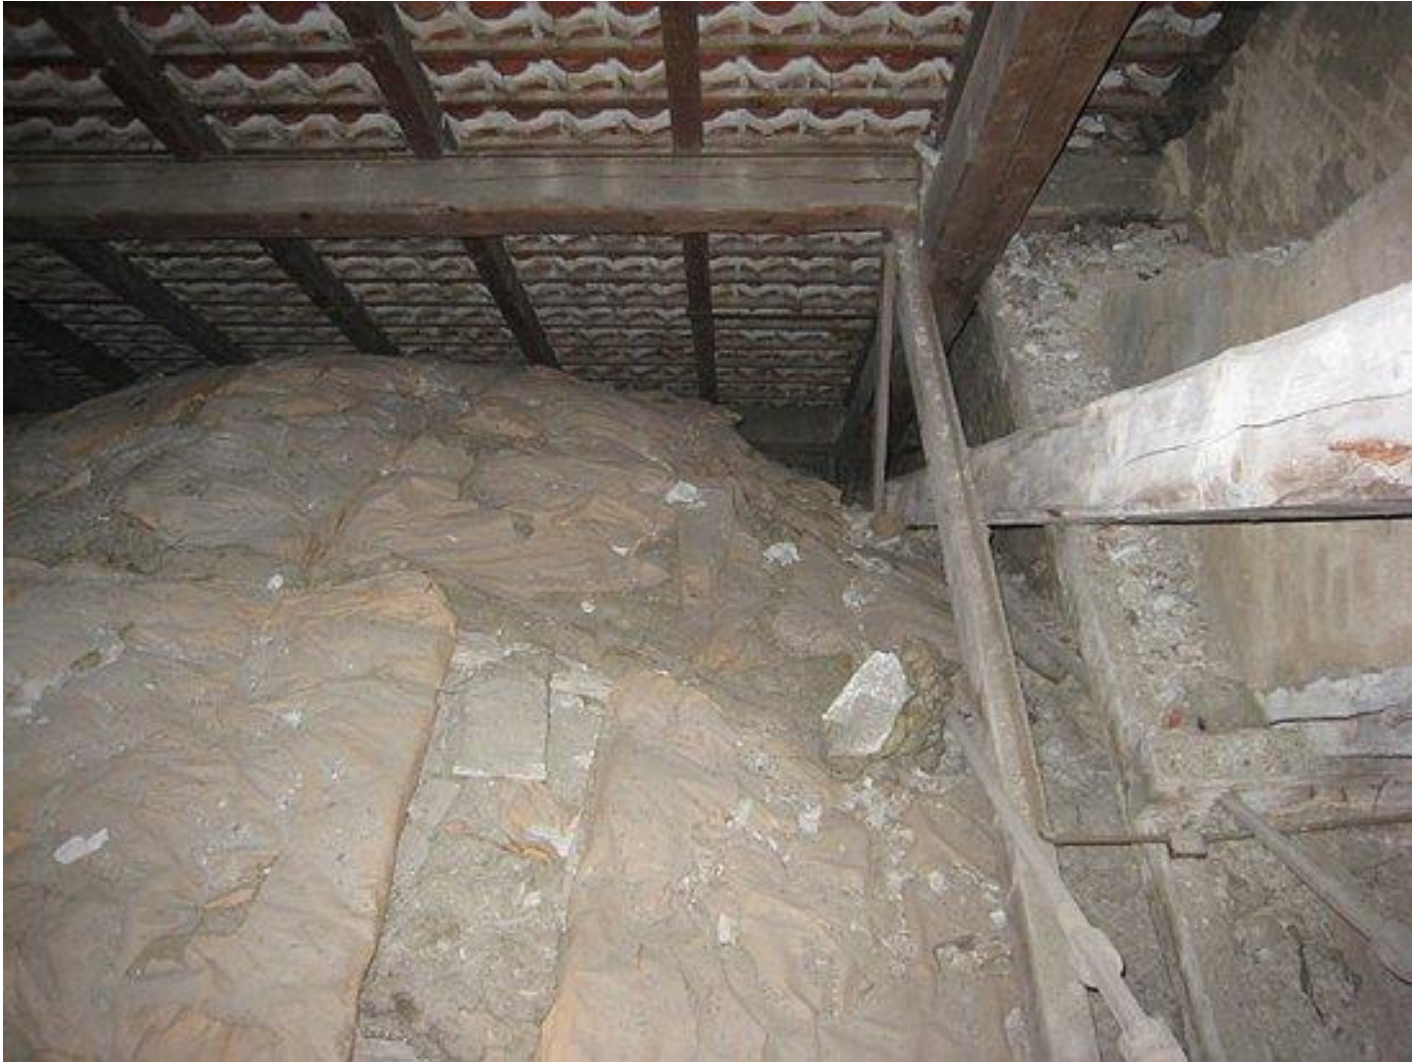
Mineralulds måtter

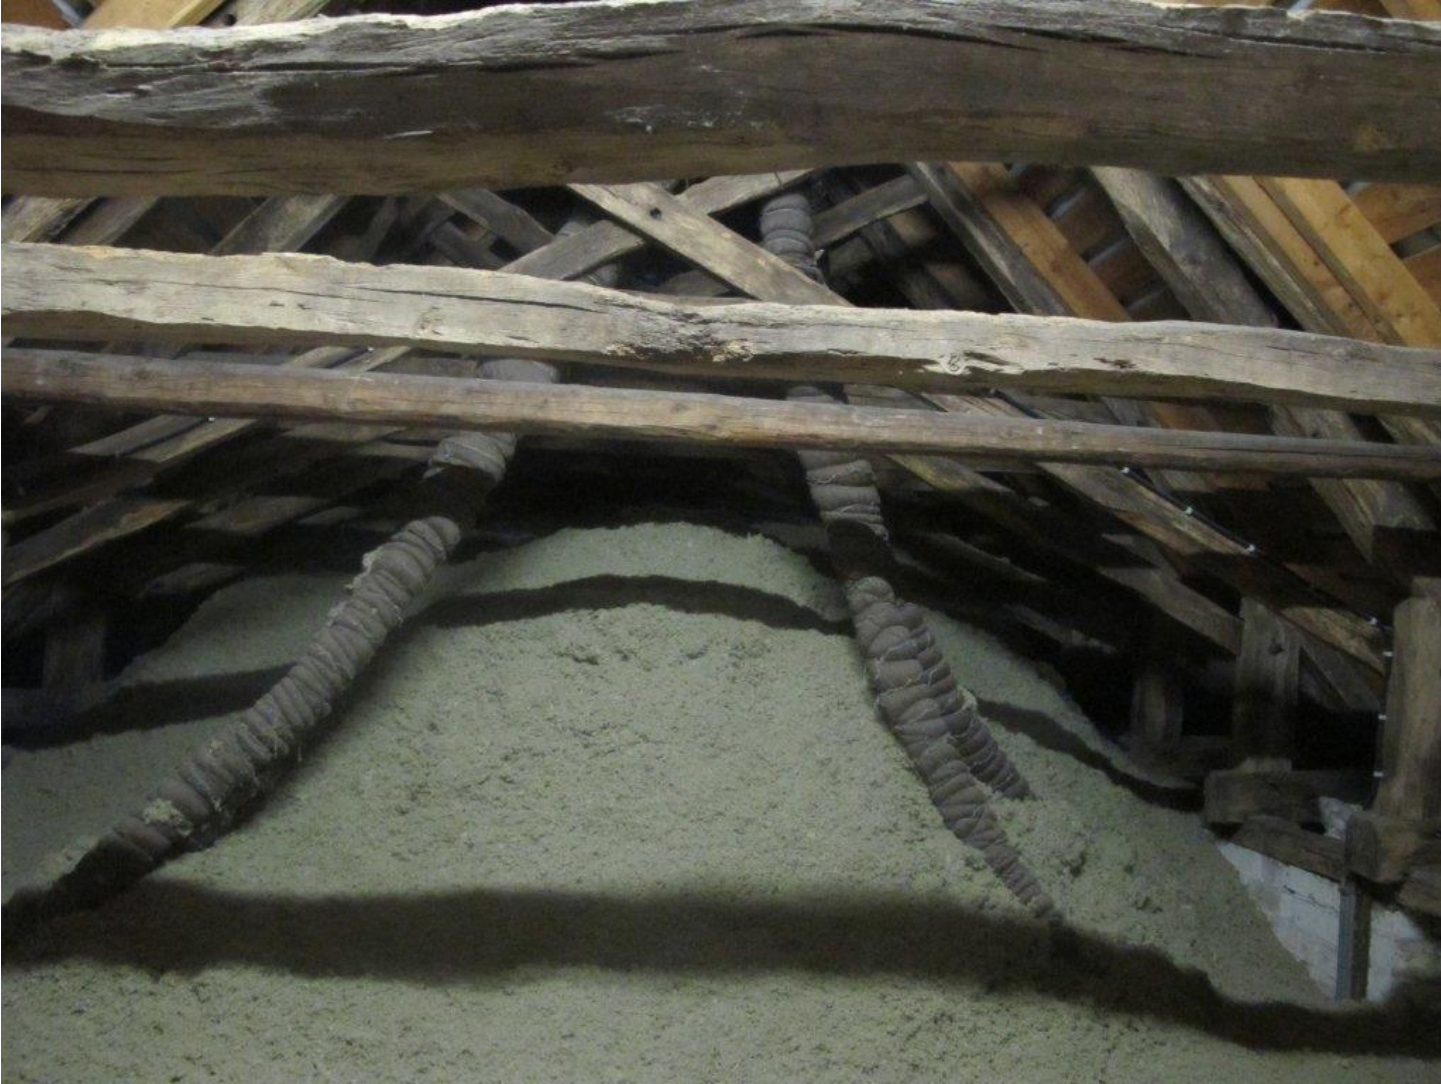
Træfiber granulat

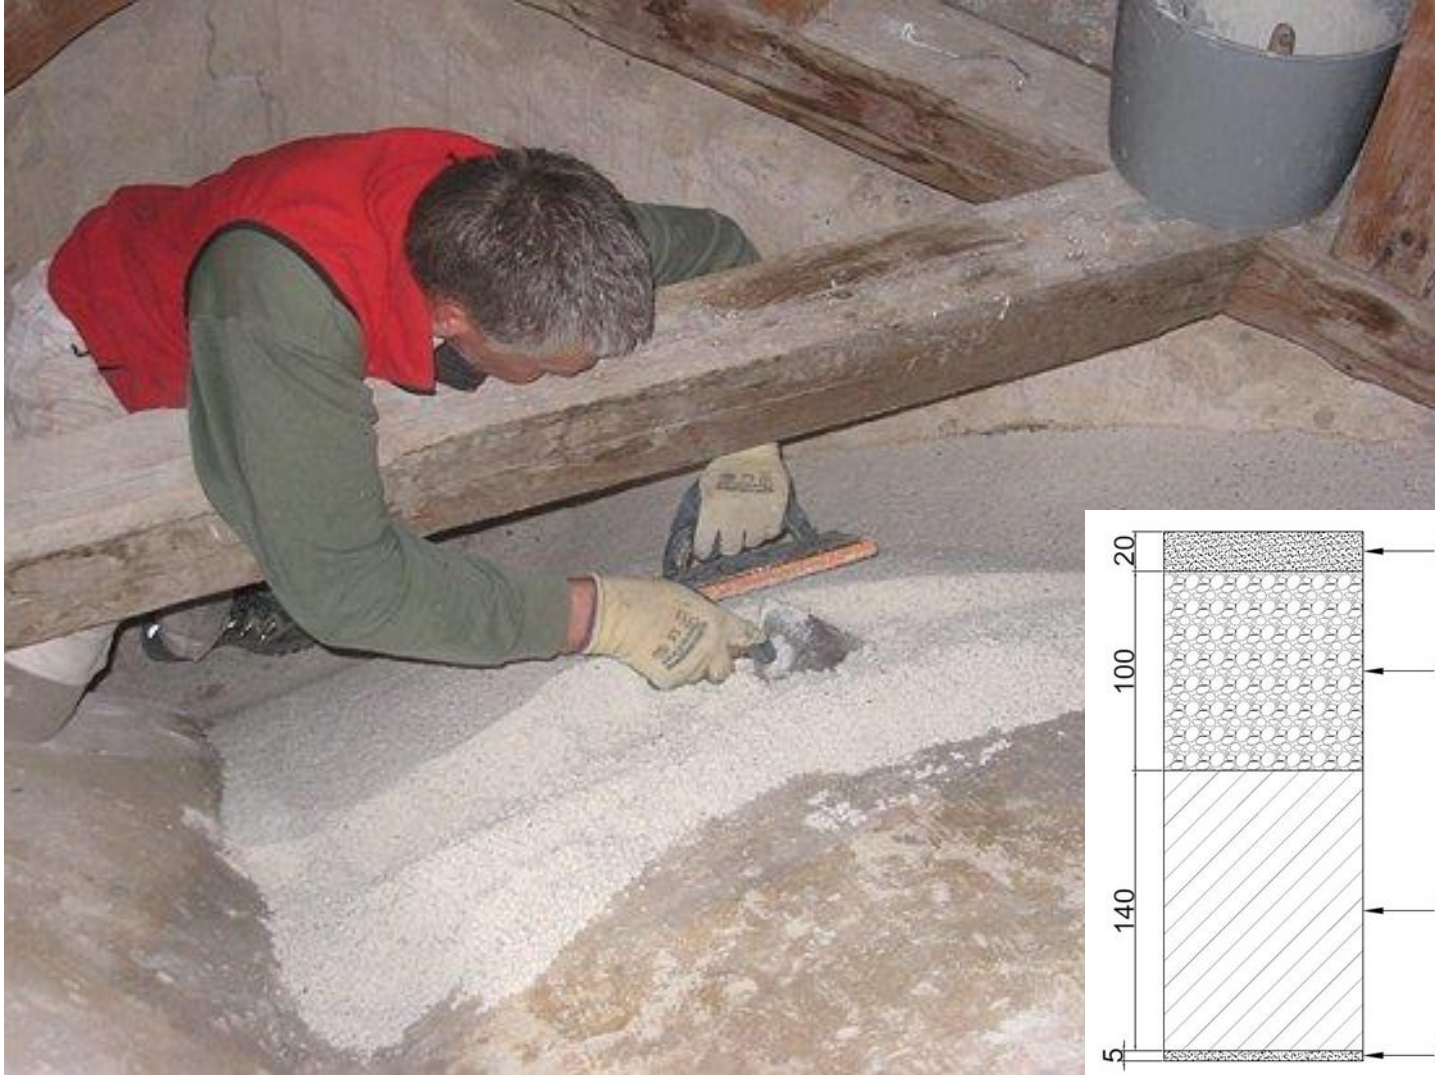
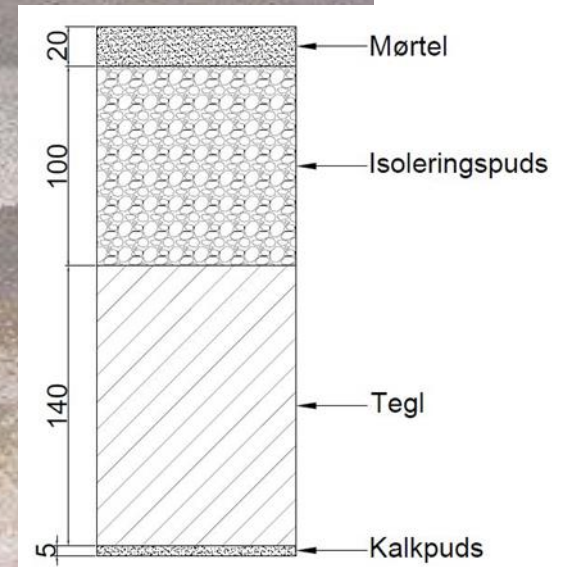
Isolerings puds

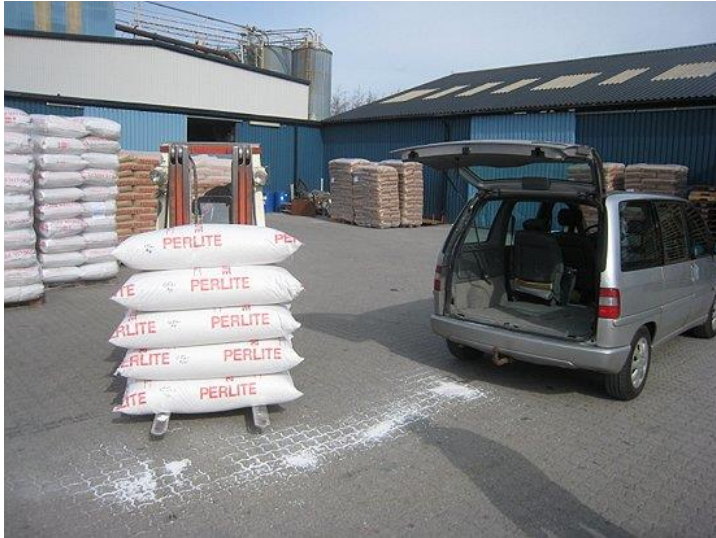
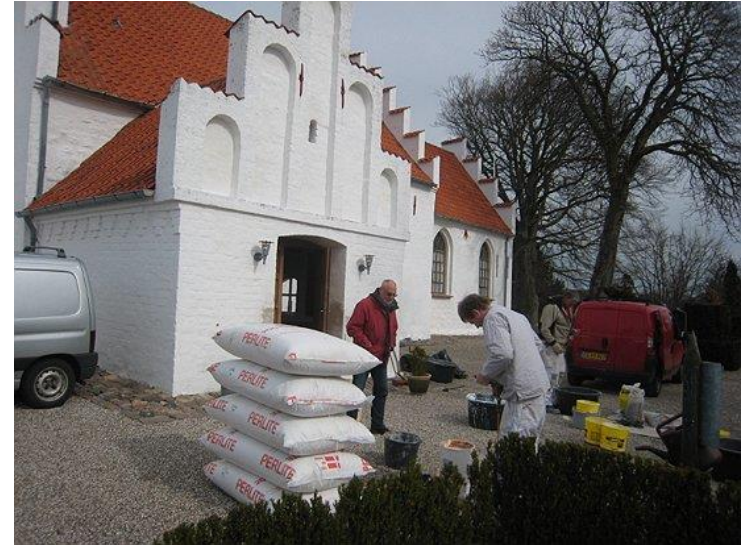
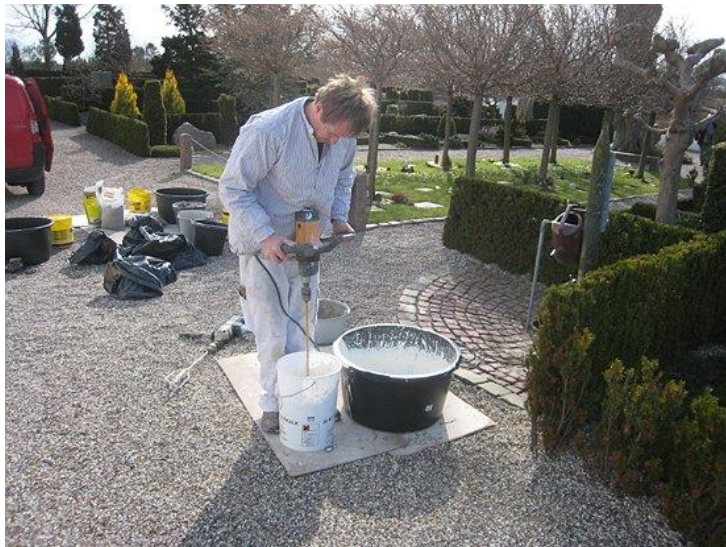
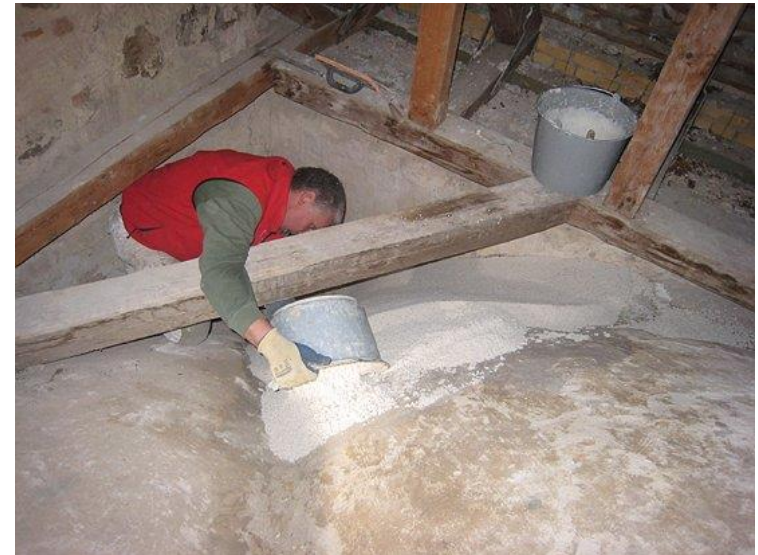
Perlite + læsket kalk = mørtel

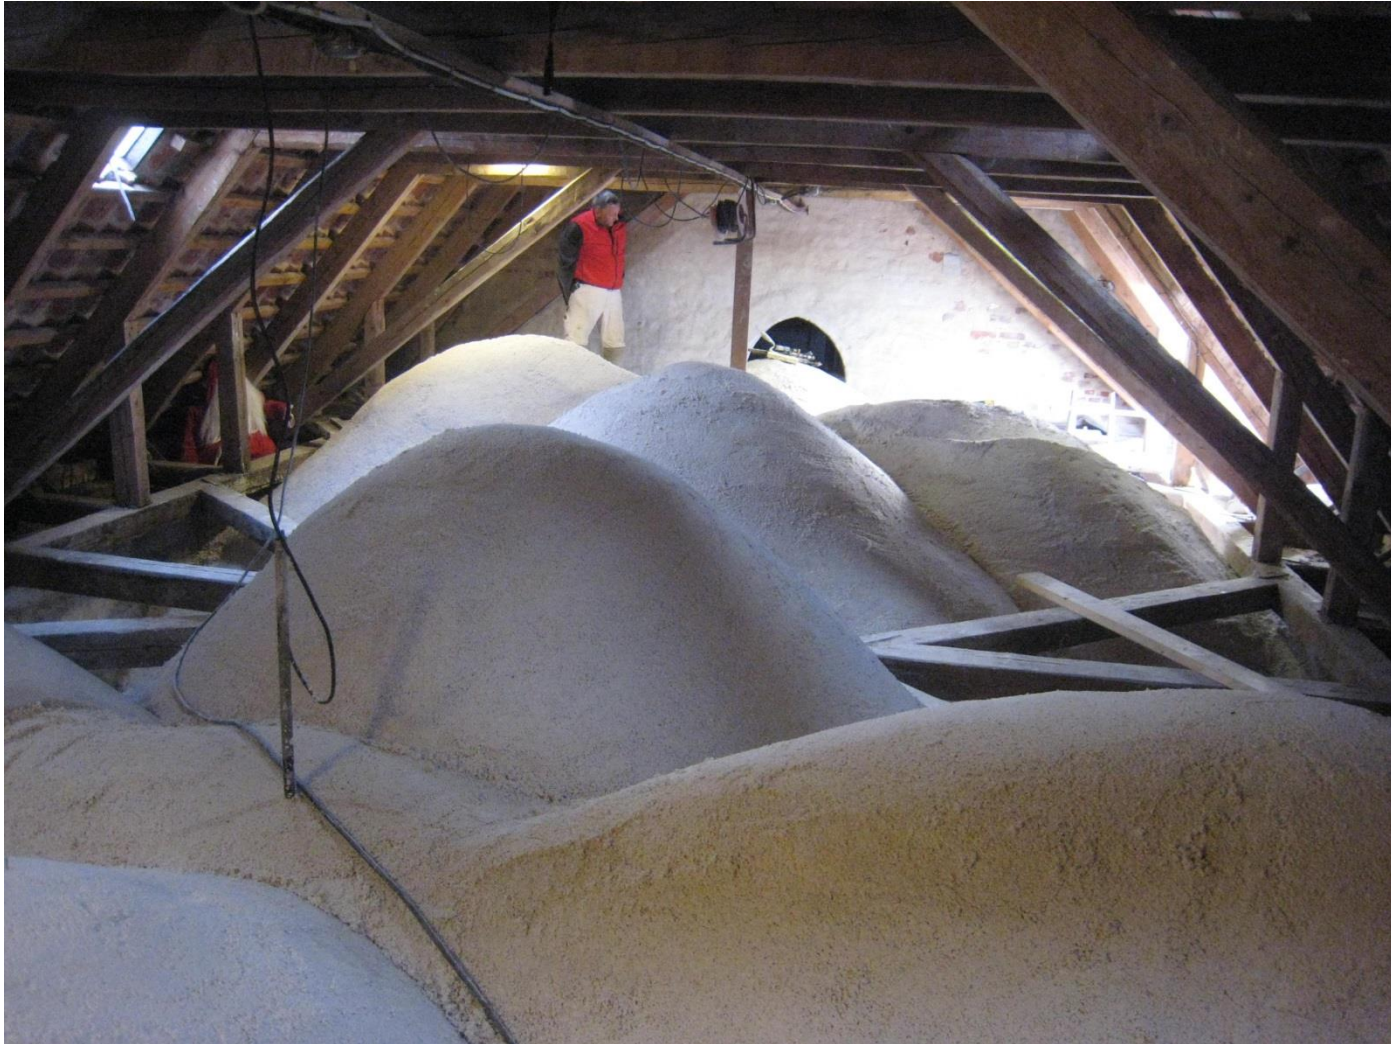
Fuldskala forsøg i Annisse kirke

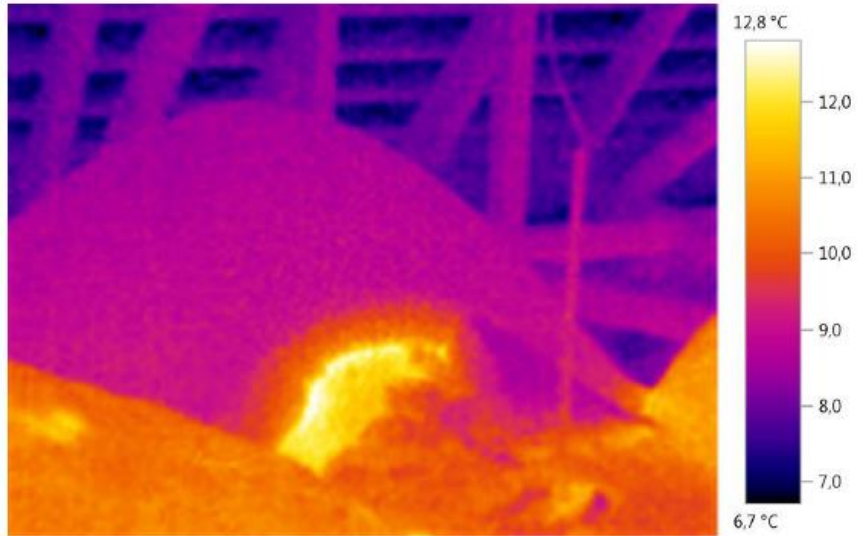
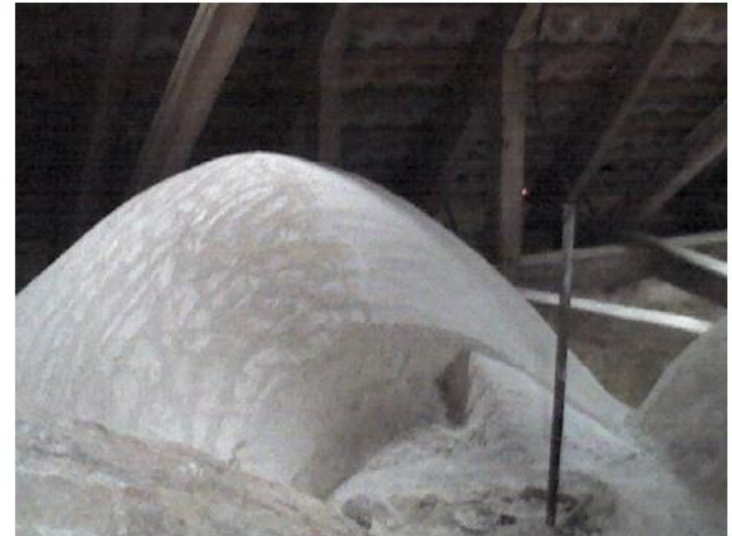
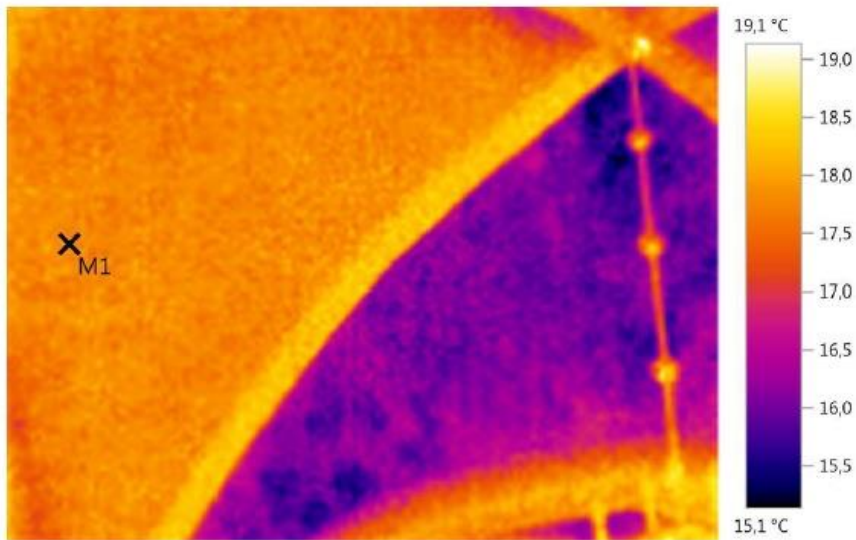
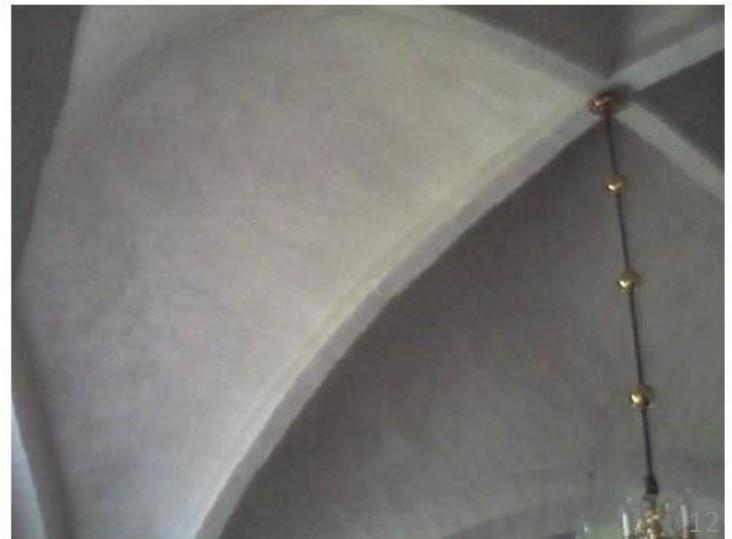
Isoleringevne: 0,08 W/m K

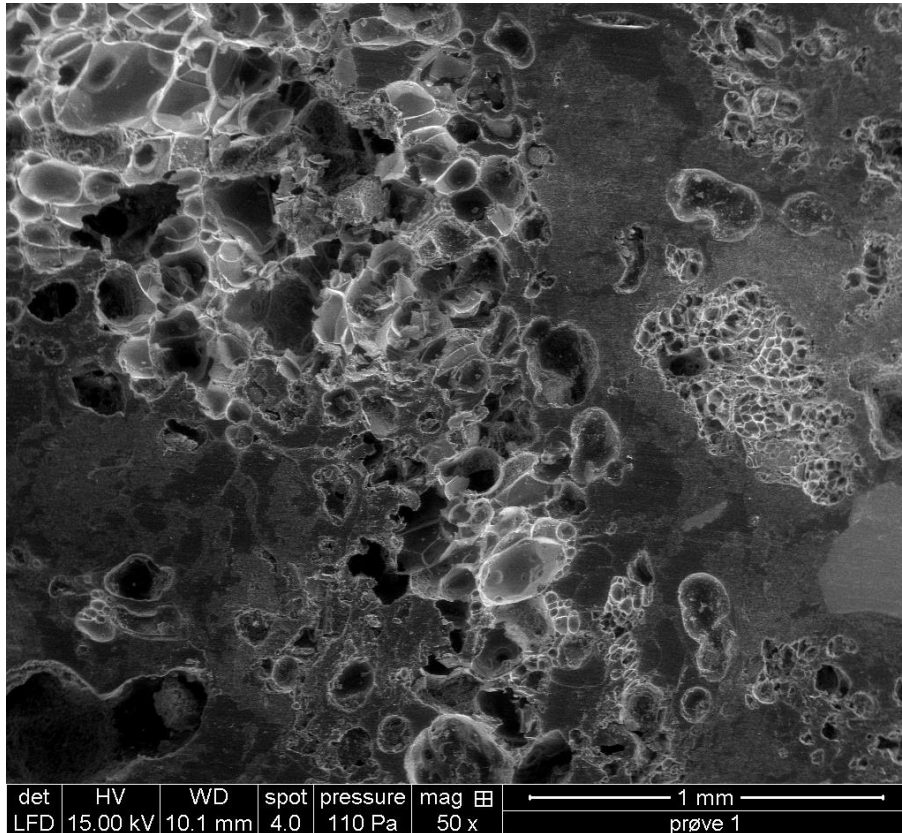
Optimeret isoleringsevne

0 % Scotchlite
 $\lambda=0,08$ W/mK

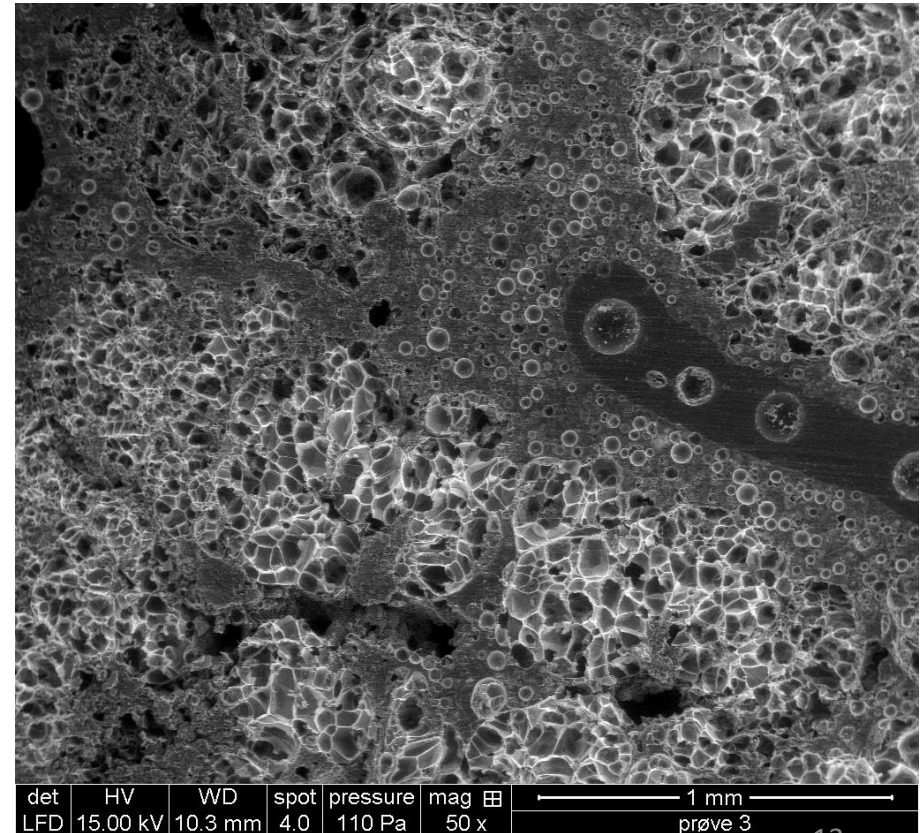
80 % Scotchlite
 $\lambda=0,06$ W/mK
(Mineraluld: $\lambda=0,04$ W/mK)

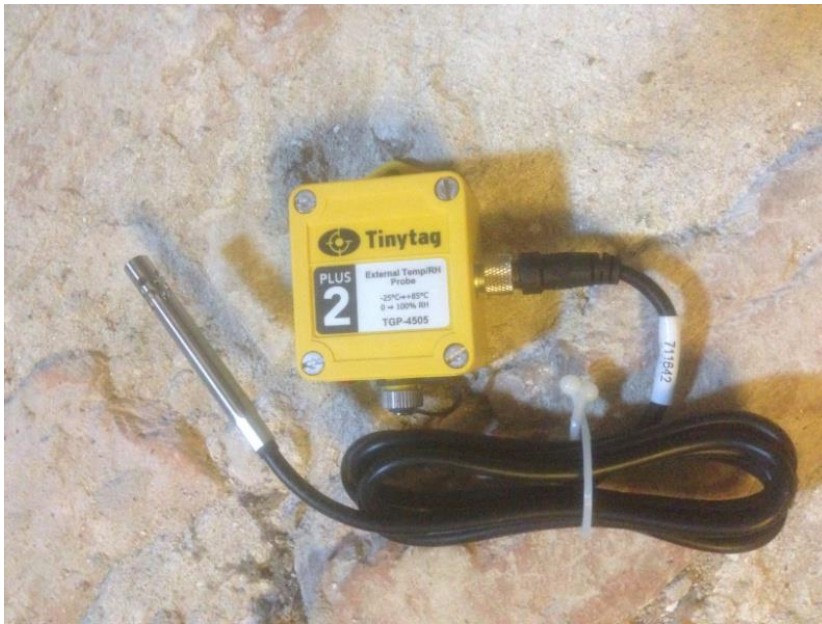
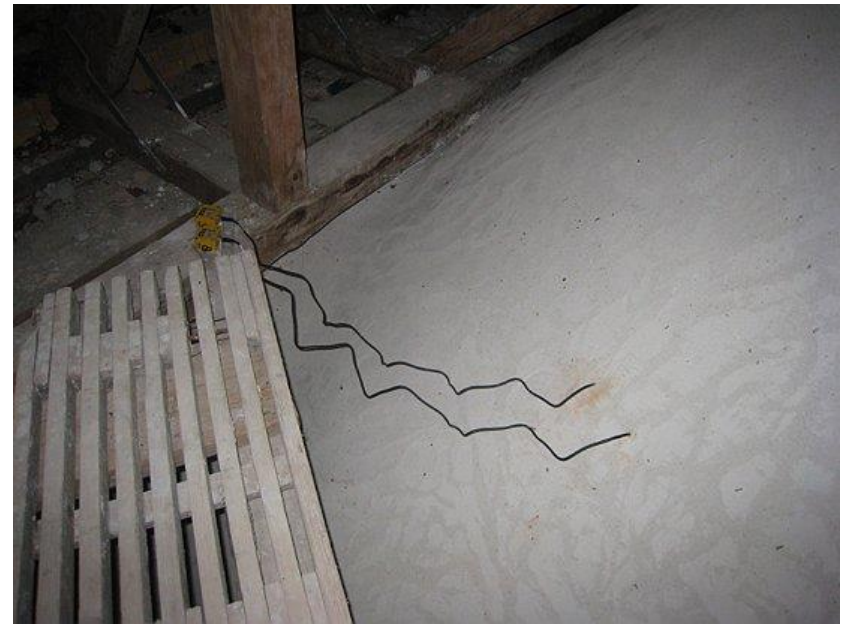
Målinger in situ i Annisse kirke

Temperatur og relativ luftfugtighed

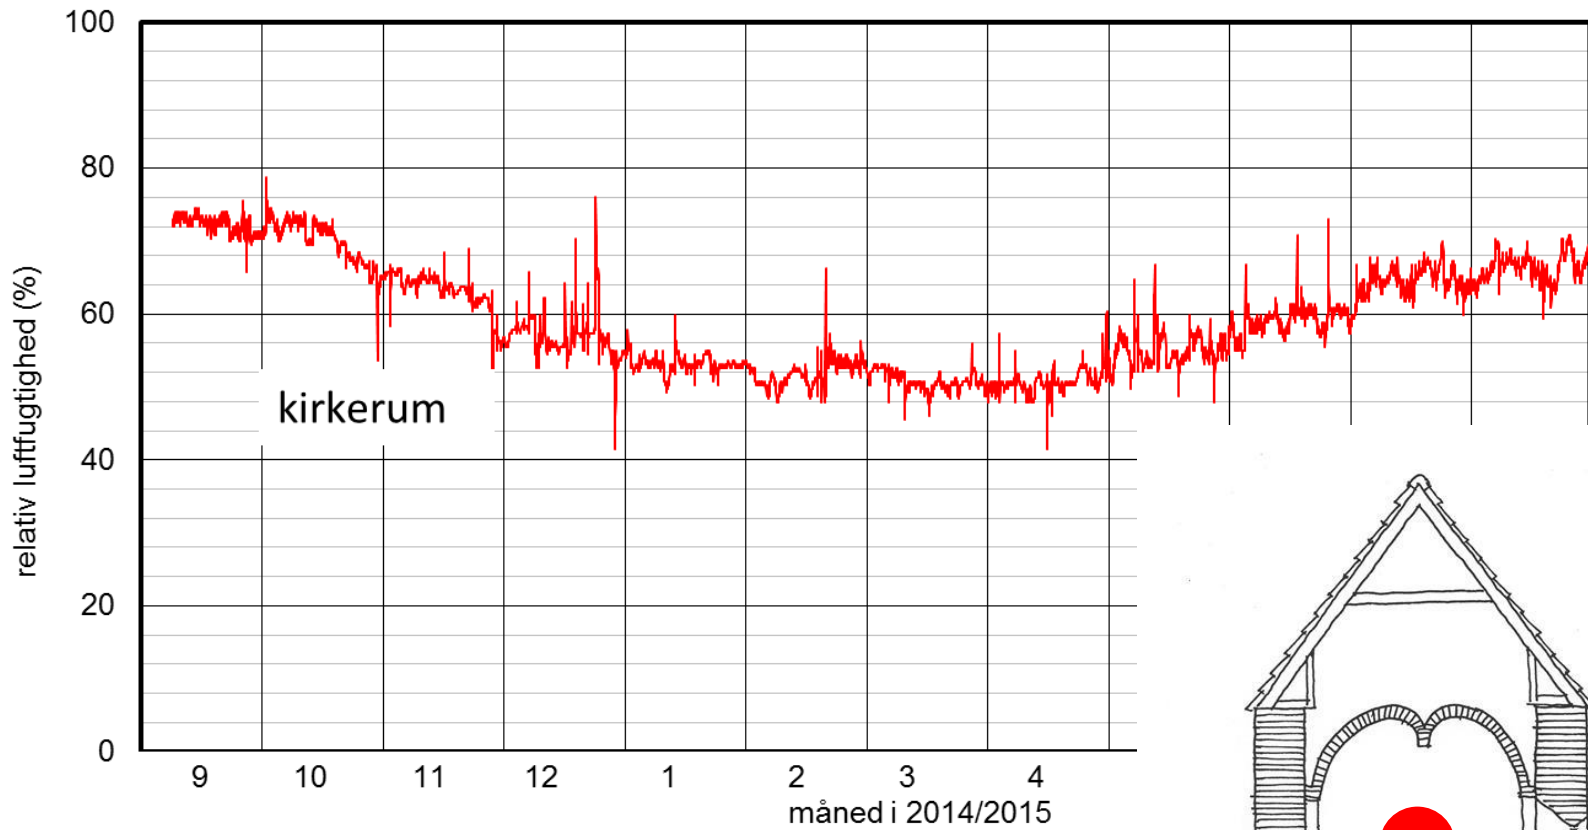
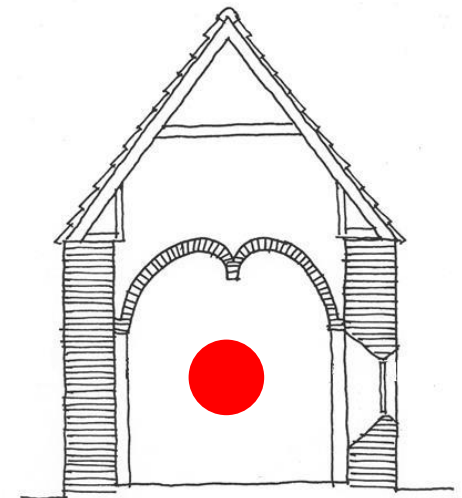
Måling af relativ luftfugtighed

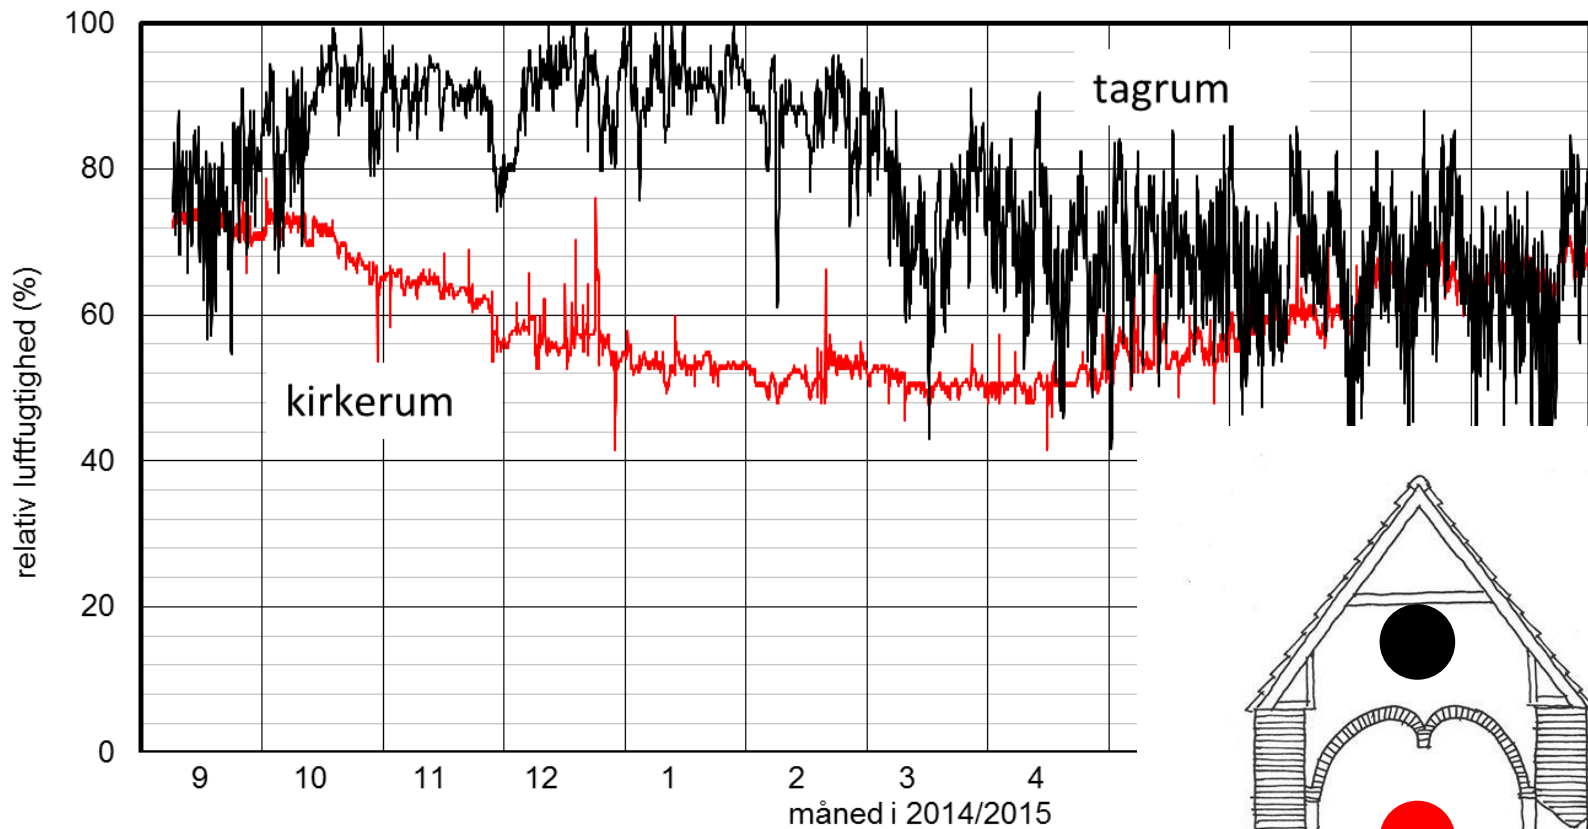
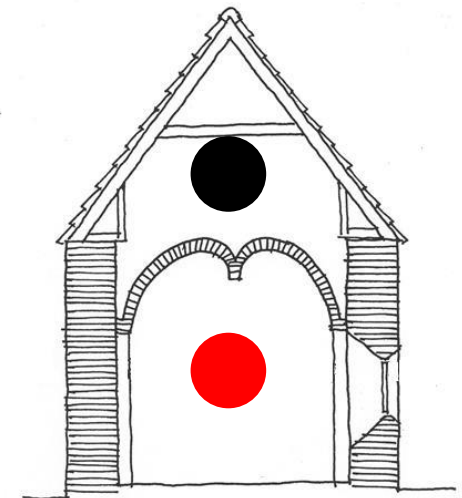
Måling af relativ luftfugtighed

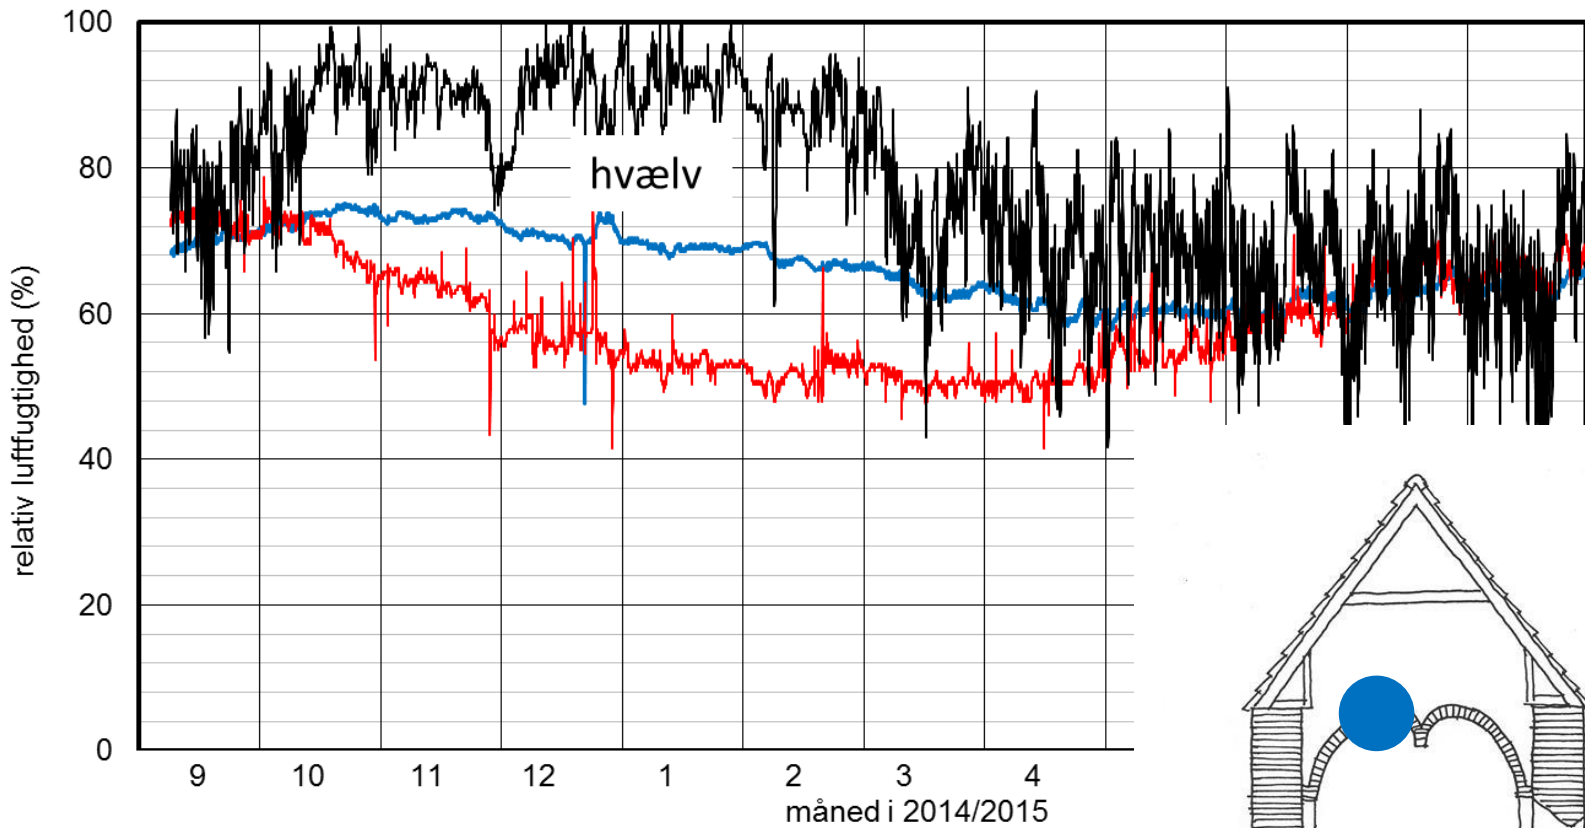
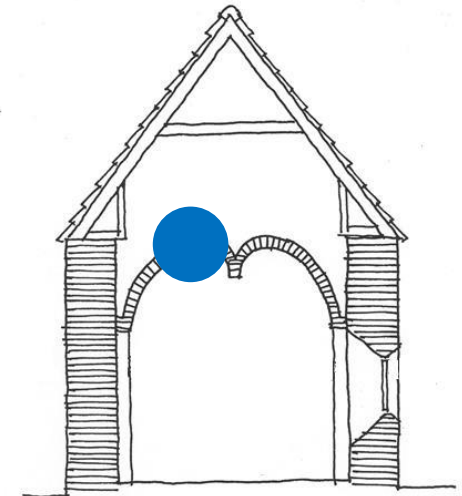
Måling af relativ luftfugtighed

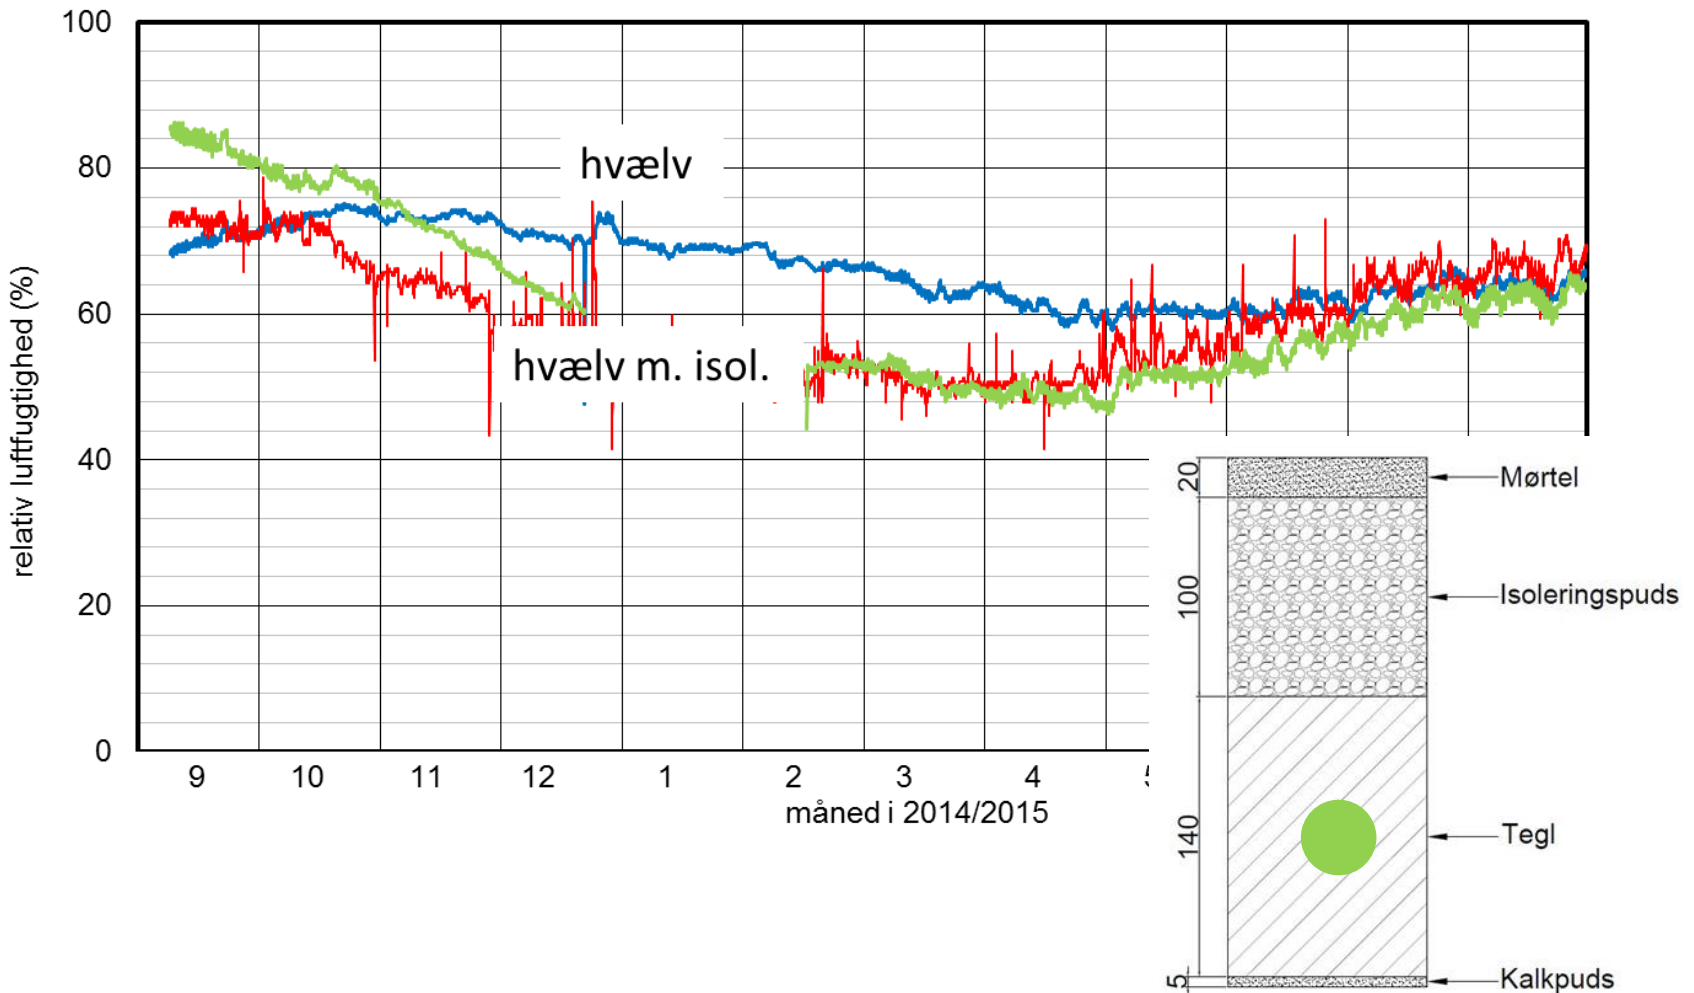
Måling af relativ luftfugtighed
