En kalkbaseret mørtel til isolering af kirkehvælv

Poul Klenz Larsen, NM, Miljøarkæologi og materialeforskning

Tessa Kvist Hansen, Ph.D. studerende, DTU-BYG

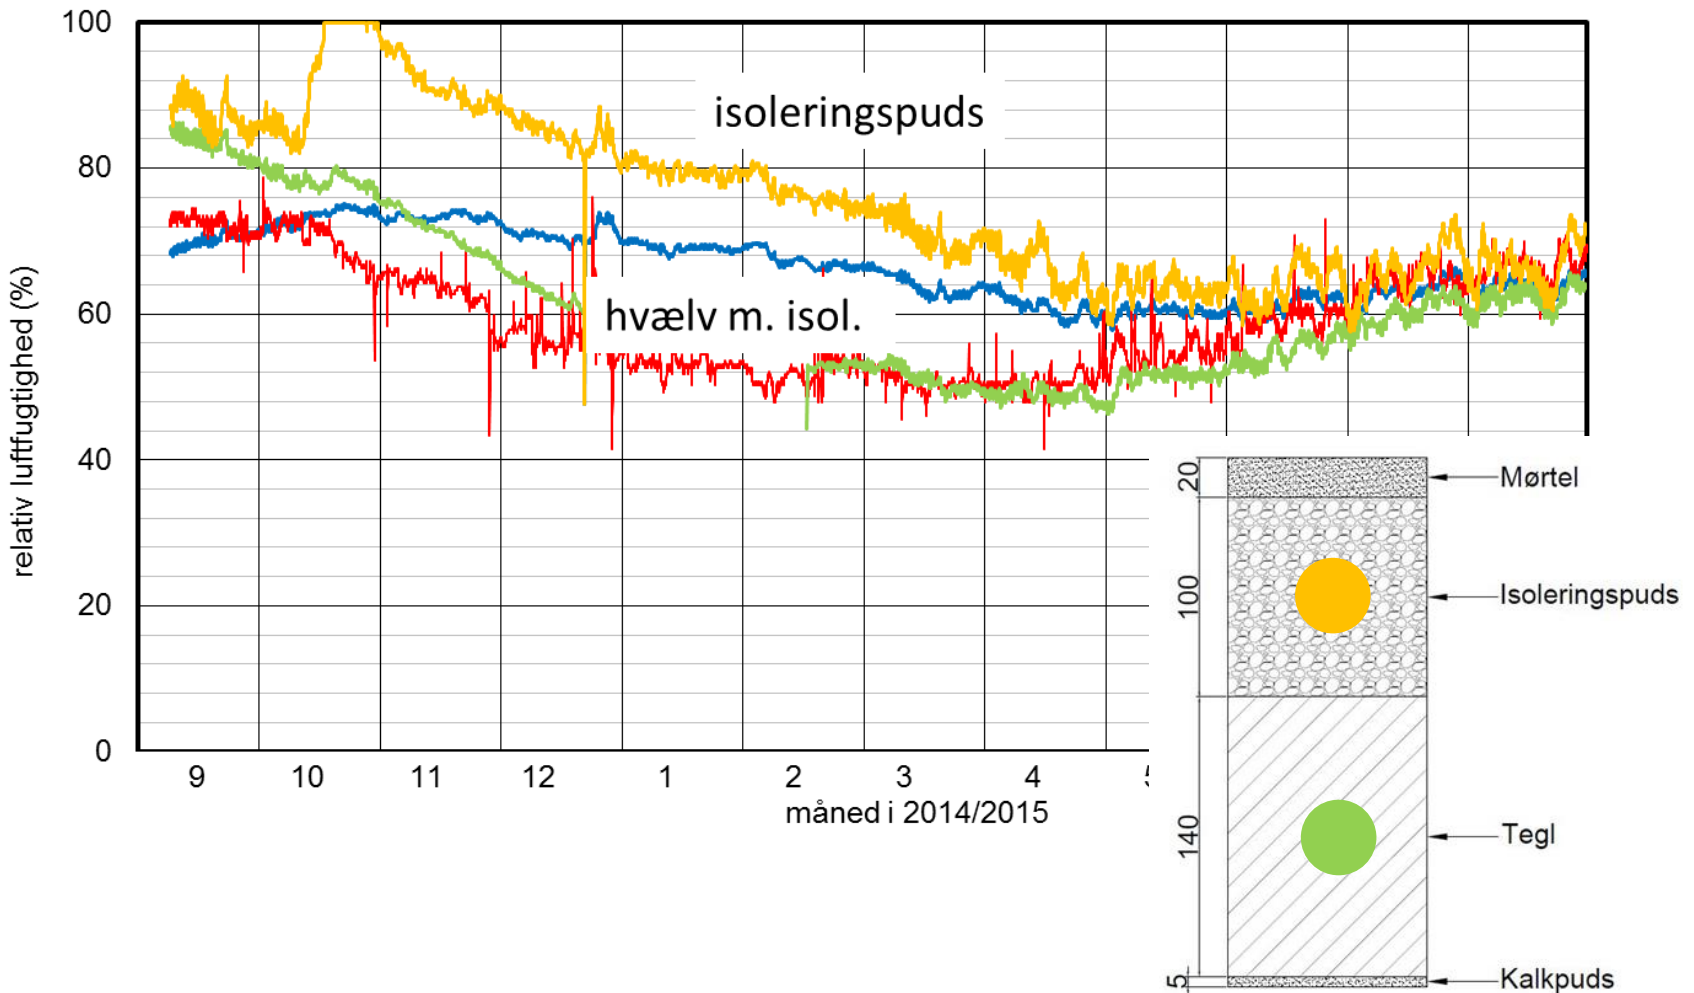
Måling af relativ luftfugtighed

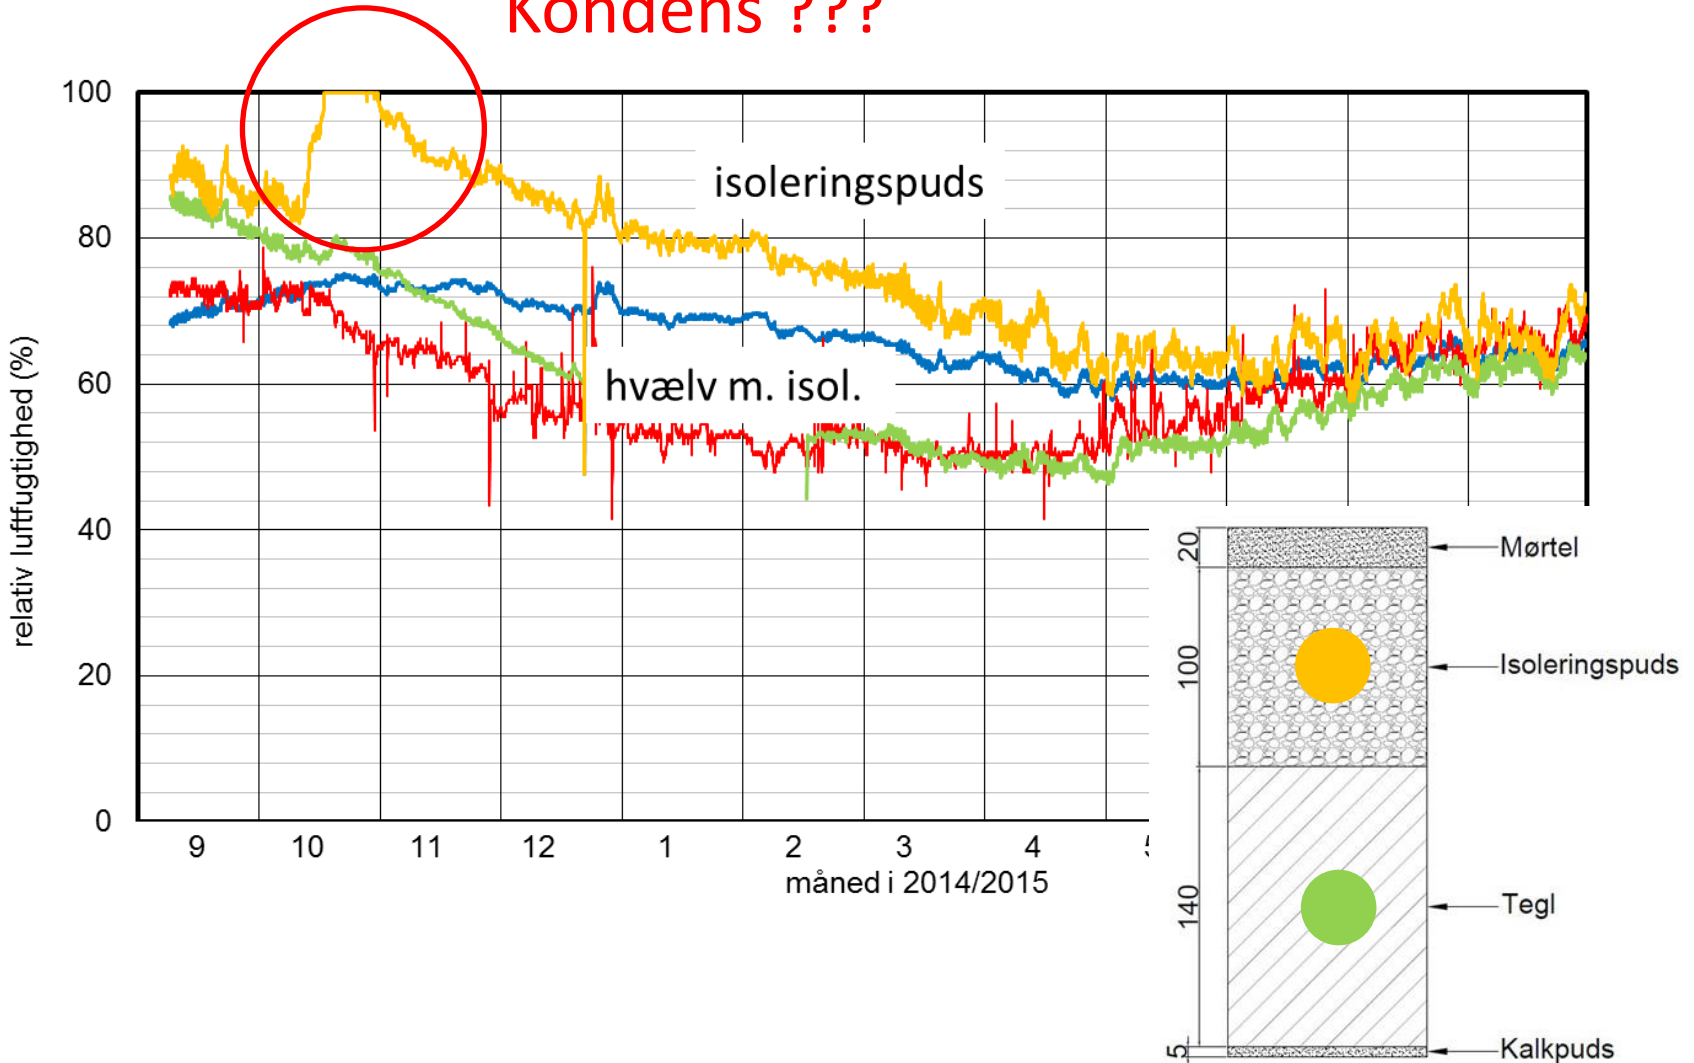
Måling af relativ luftfugtighed

Kondens ???

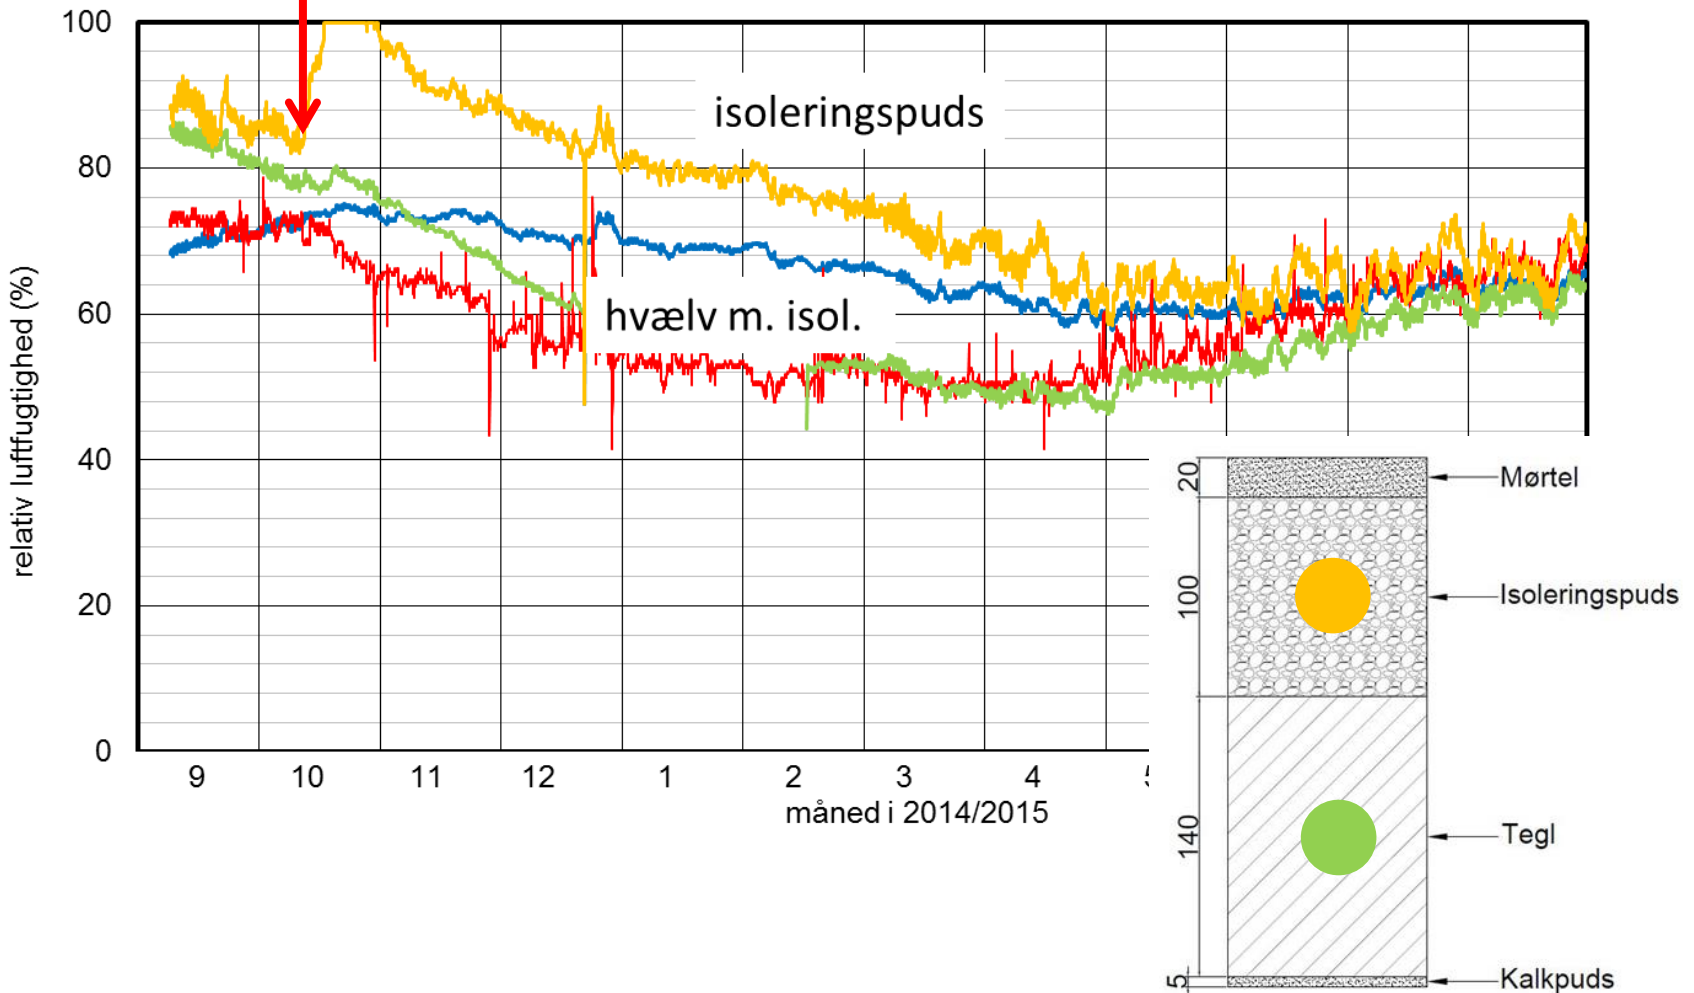
Måling af relativ luftfugtighed

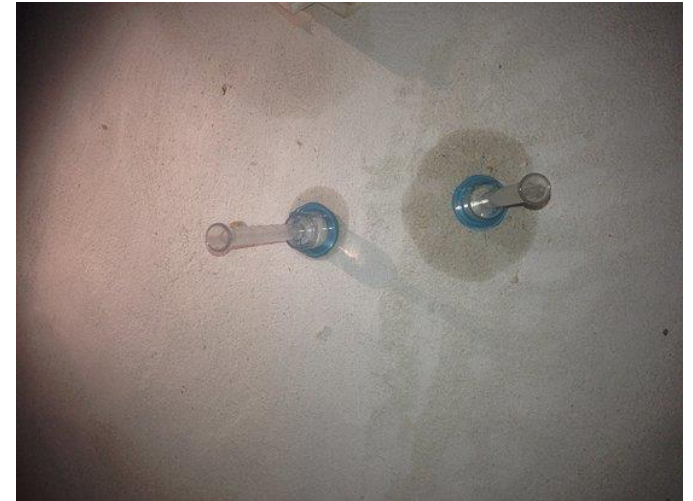
Årsager til høj RF i puds

- Karsten tube forsøg –
effekten kunne ikke gentages

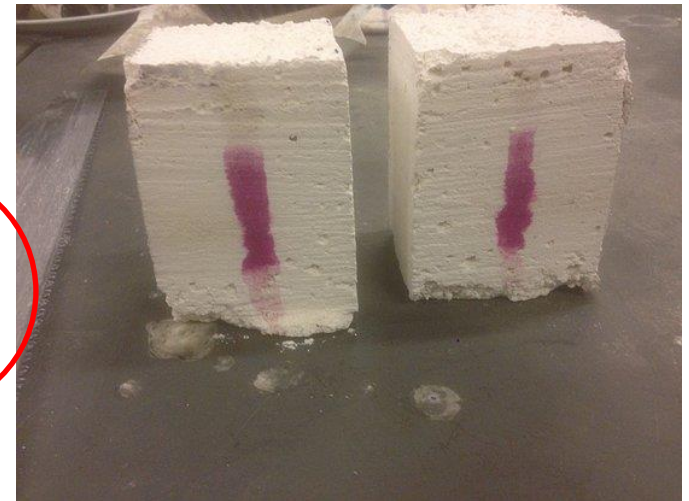
Årsager til høj RF i puds

- Karsten tube forsøg – effekten kunne ikke gentages

- Carbonatisering af kalk
