# **Sgraffito renovering & Kalkmaling**

## **Erfaringer fra Oslo**

**Primært gjeldene Torggata 36**

**Murmester Terje Berner  
T. Berner & Co A/S**

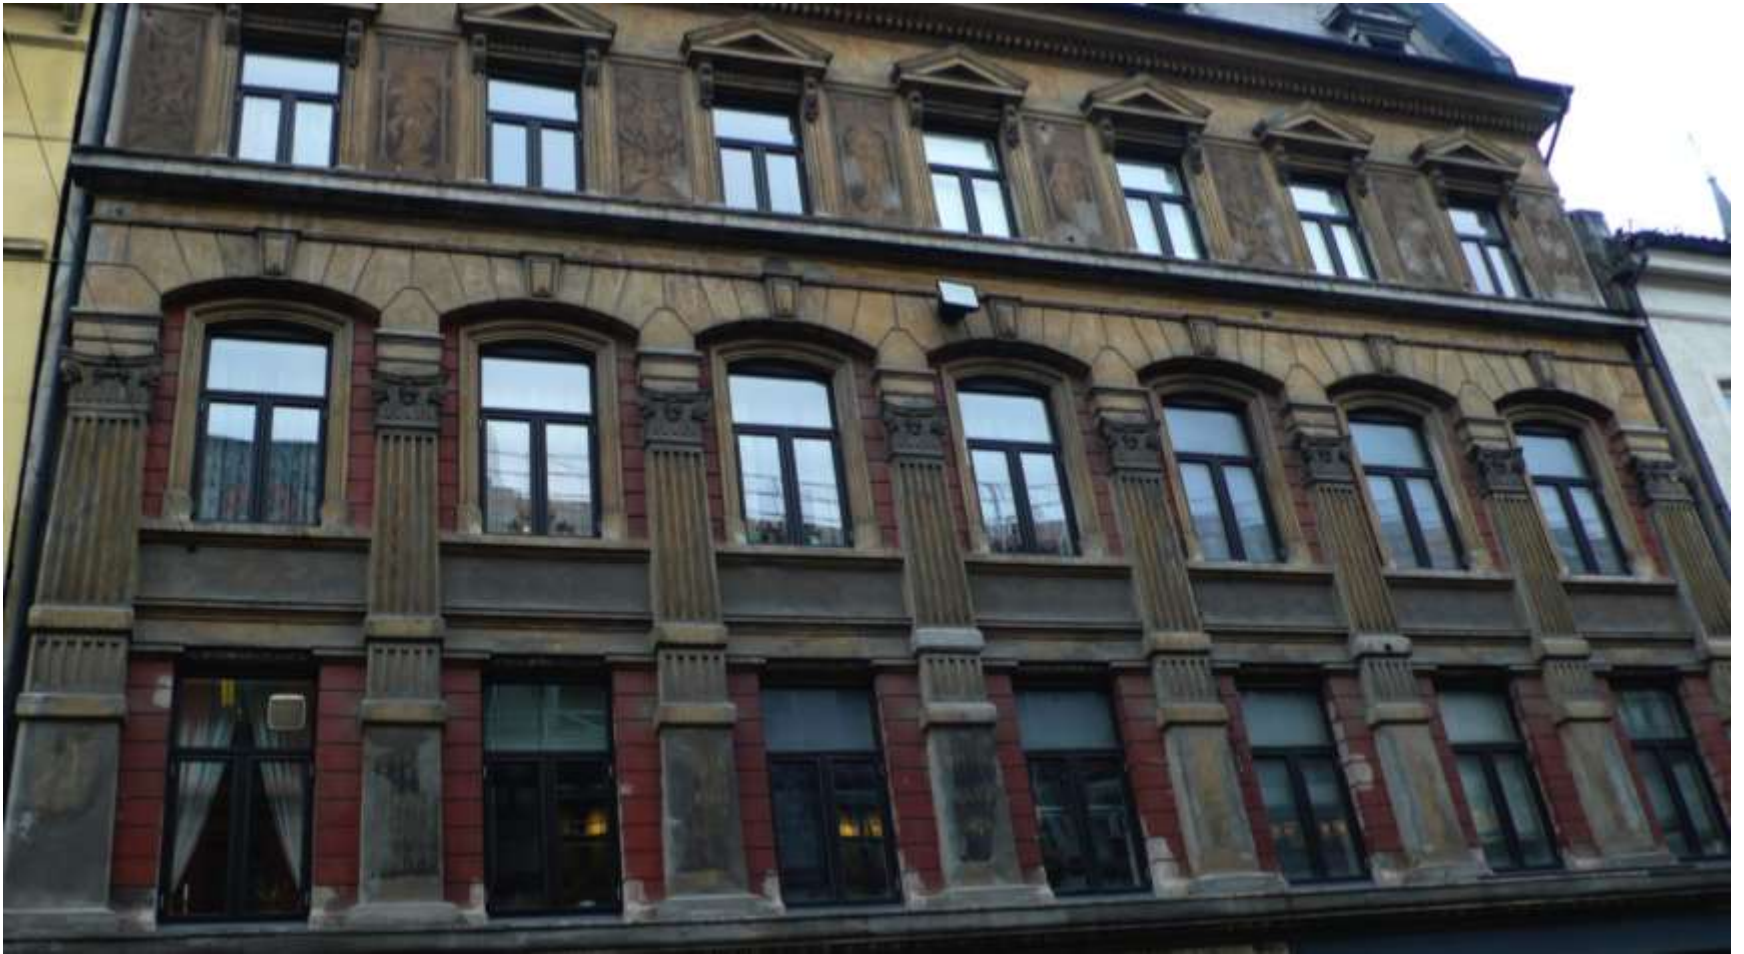
# Torggata 36 Før tiltak.

***På et tidspunkt, sannsynligvis en gang på 1930-tallet***

***Har man ønsket å skjule Sgraffitodekoren.***

***Heldigvis ble det ikke hogd bort, men skjult ved overmalinger Og sannsynligvis dekket av malt lerret.***

***Jfr. stifter***

***Vi fant, også ved hjelp av Analyser fra Torben,, at dekoren var seiset og overmalt med organisk maling, ikke mineralsk som en sgraffito er bygd opp av.***

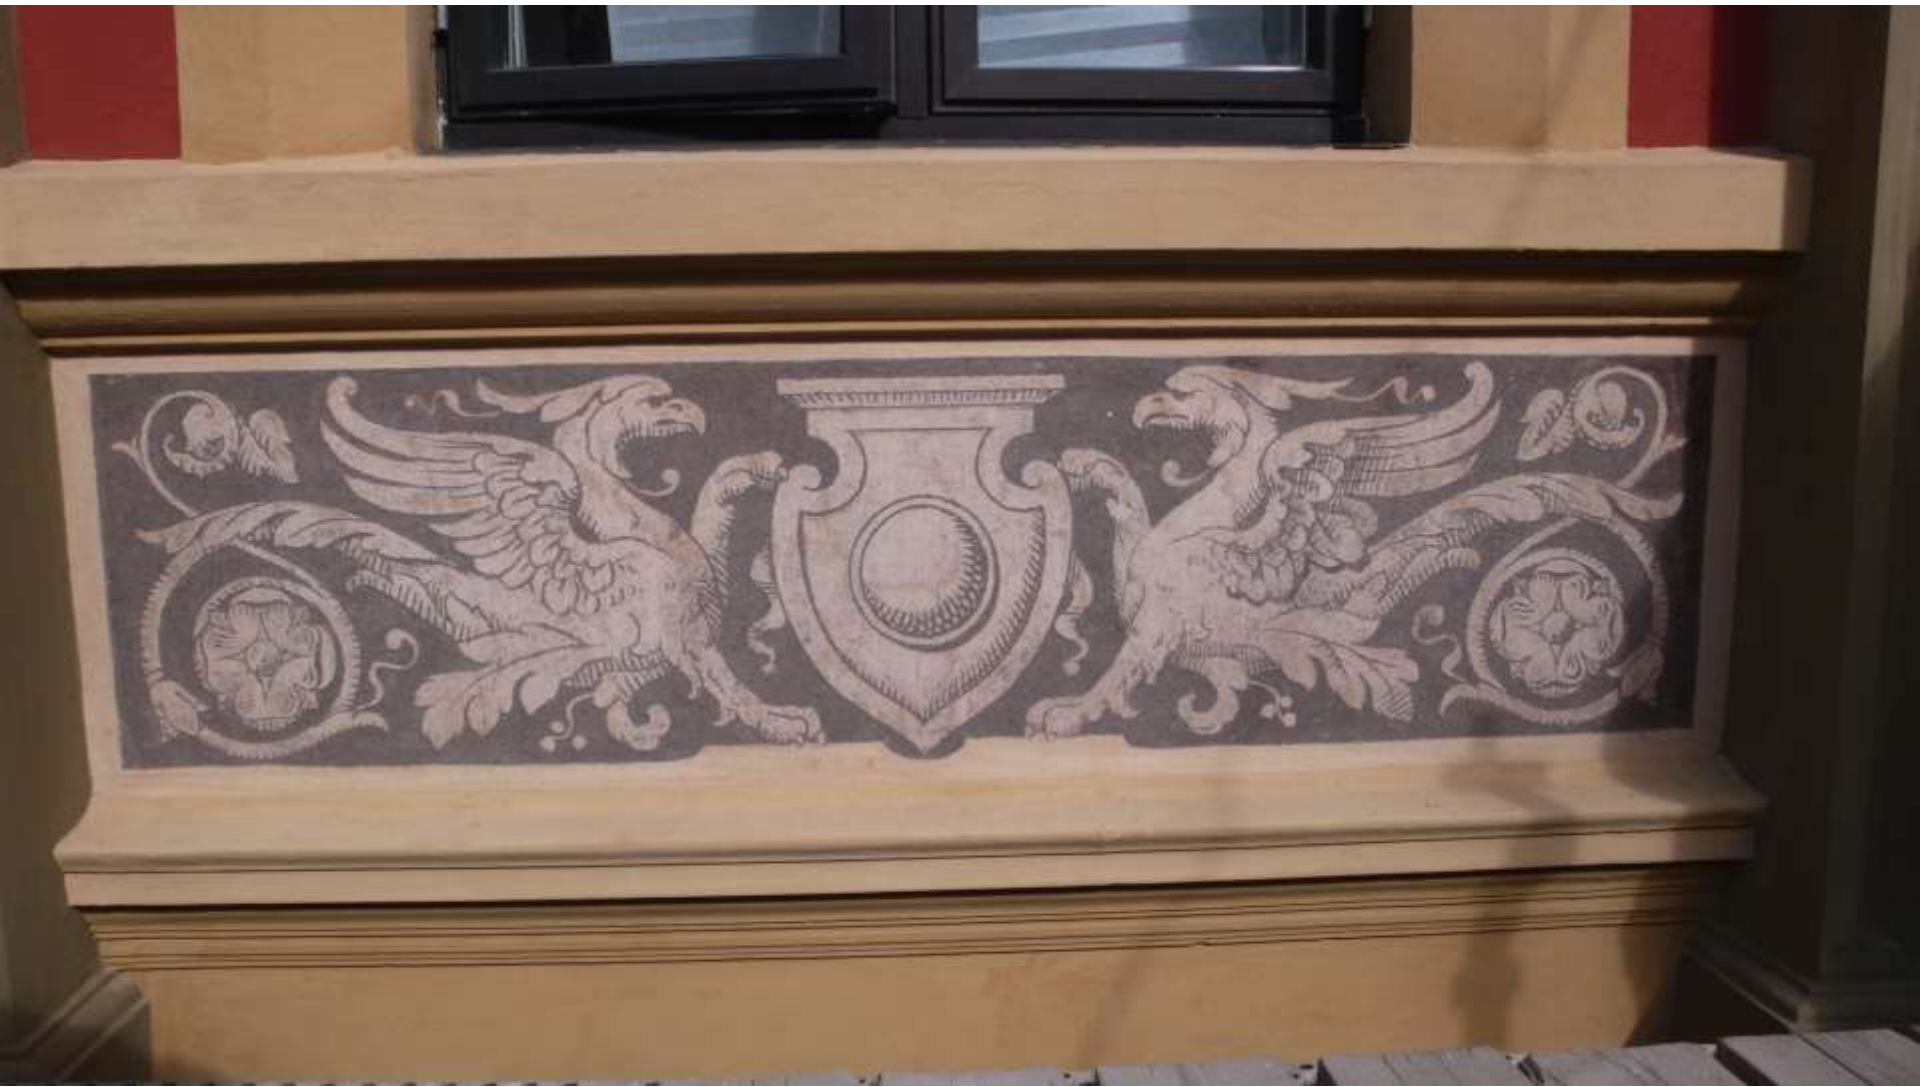
***7 brystningsfelt med 2 varierende motiv***

***Her Griffen og skjold.***

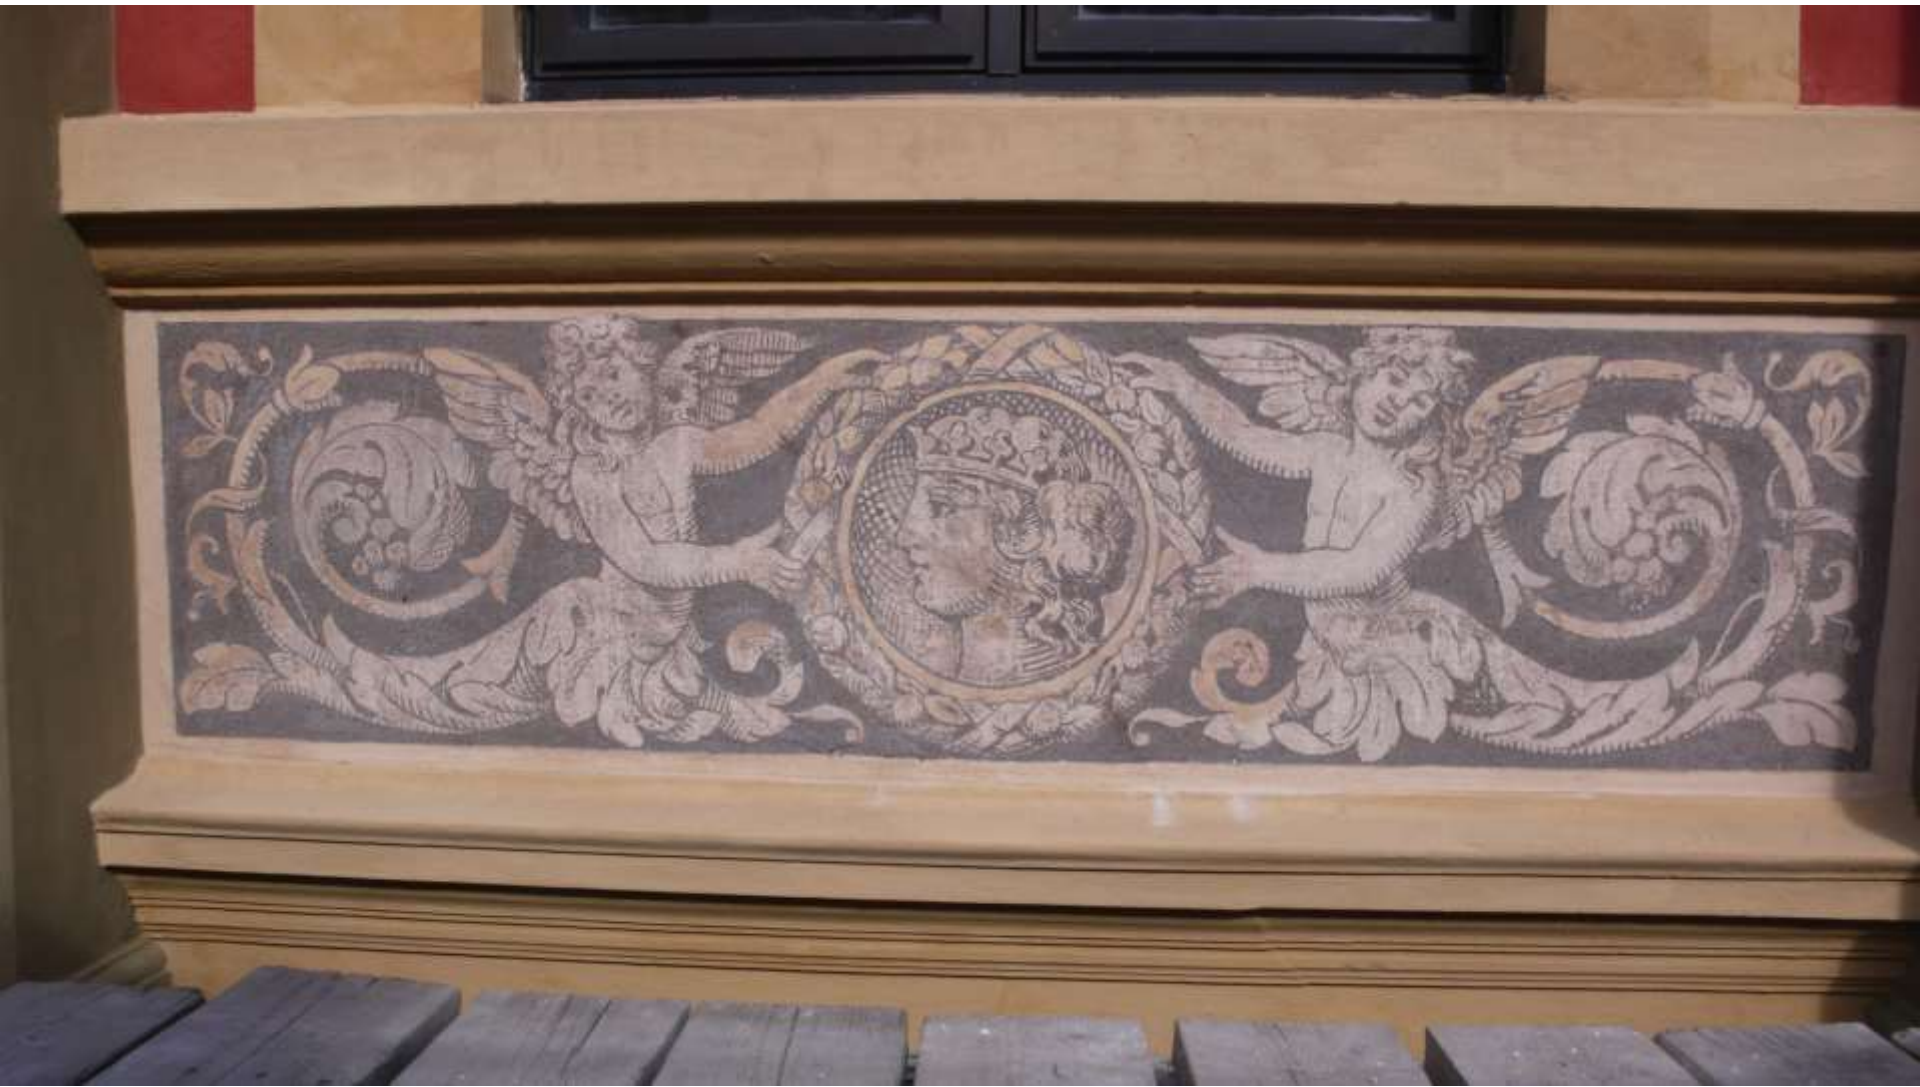
***Engler/Kjeruber holdene medaljong med kronet kvinnehode***
