Kareby Kyrka - Tornet

RENOVERING MED KALKBRUKS-INJEKTERING

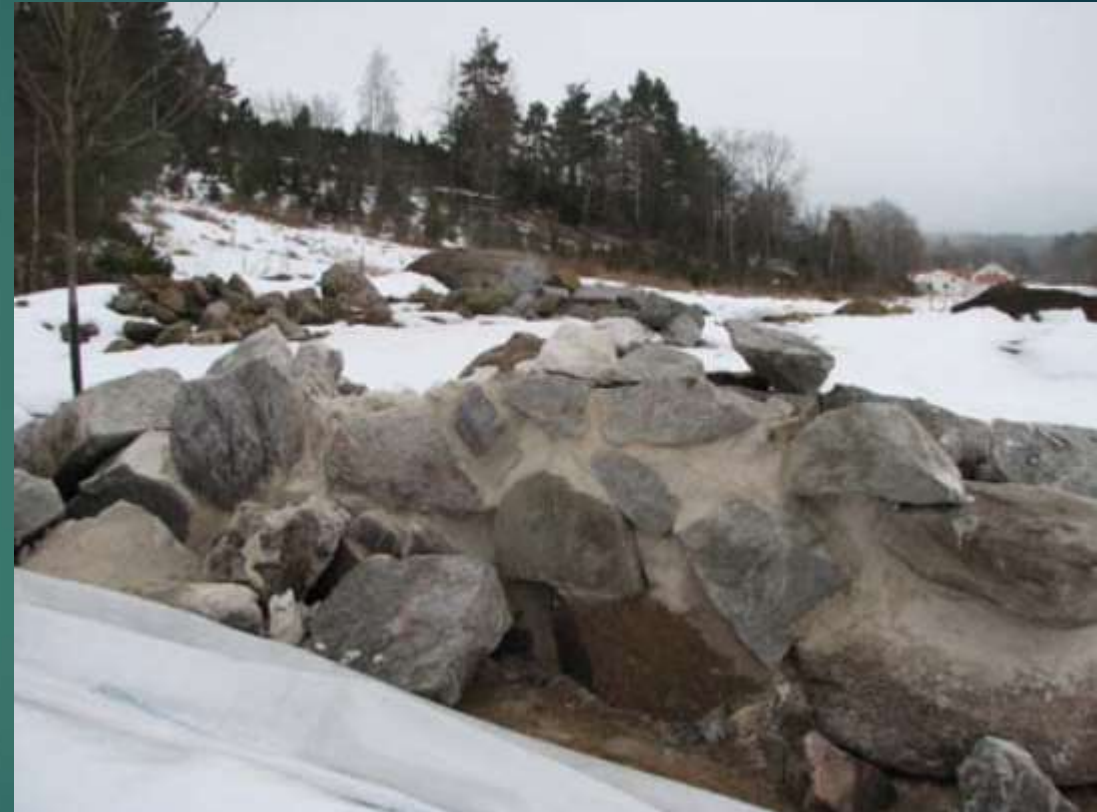
Materialval

- ▶ För att kunna utföra arbetet på det sättet man önskade krävdes ett bindemedel med minimal krympning och förmåga att binda samman murverket.
- ▶ Brukets förmåga att rinna ut i alla håligheter var en utmaning samtidigt som vattenmängden skulle hållas låg och ballastens kornstorlek så grov som möjligt för att minska krympningen.
- ▶ En provmur uppfördes med bruk blandat med två bruksblandningar: Kulekalk : sand och St Astier NHL3,5 : sand.
- ▶ Efter att provmuren härdat en tid revs den och beslut om materialval och blandningsförhållande togs.

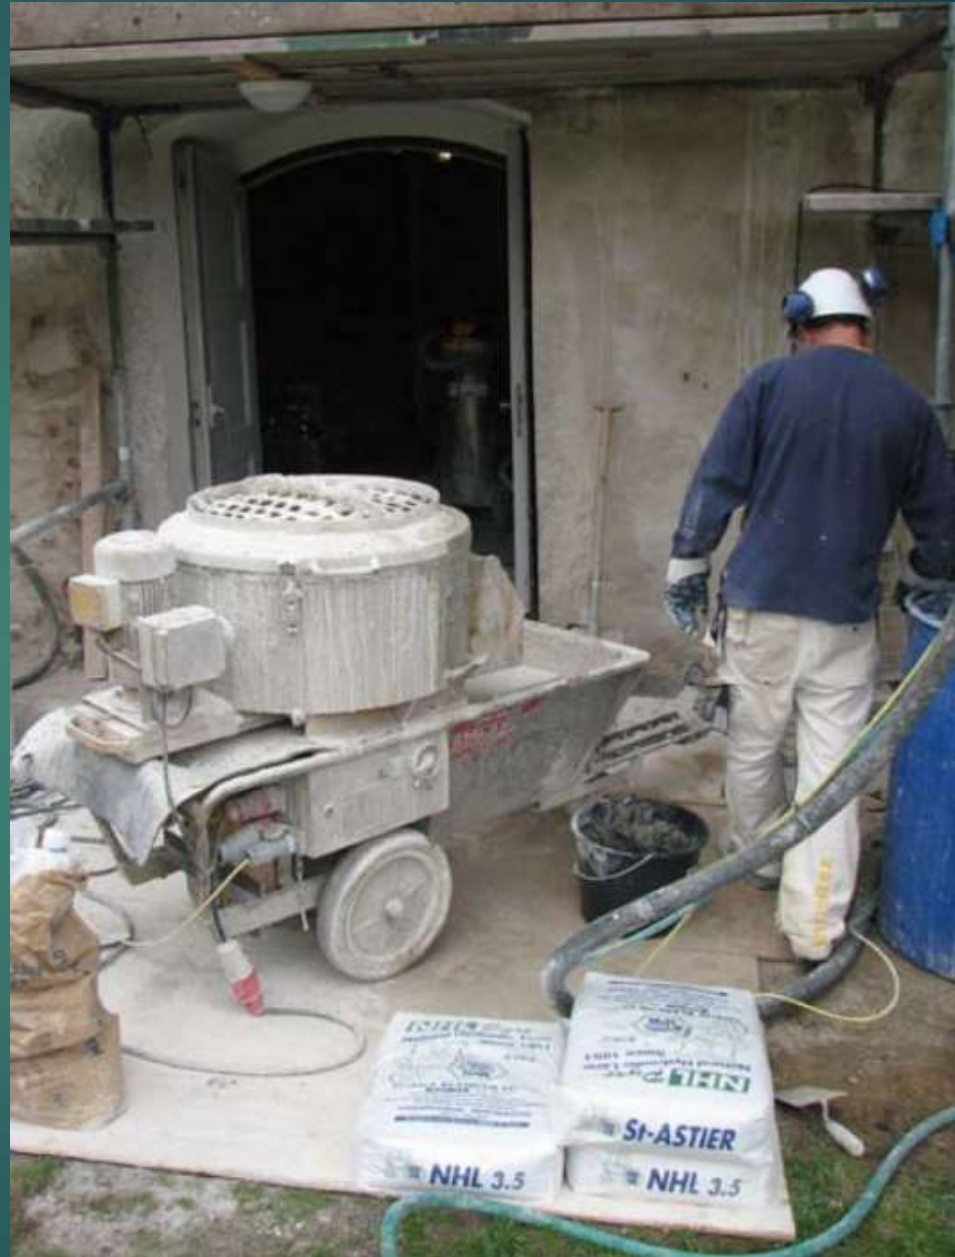
Materialval

- ▶ Allt bruk platsblandades med kvartssand (0-1 och 0-4mm fraktion), NHL3,5 och en liten tillsats av kasein.
- ▶ Kasein tillsattes för att minska vattenmängden (och därmed krympningen) och för att ge ett mera flytande bruk.
- ▶ Tillsatsen av kasein uppgick till ca 1% av bindemedelsvikten.
- ▶ Blandningsförhållande och sandfraktion varierades beroende på hållummet men var som regel mellan 1:1 och 1:2.
