Kalkmålningarna i Vä kyrka i Skåne

**Konsivering eller
bevakning?**

Hélène Svahn Garreau,
2013-10-10

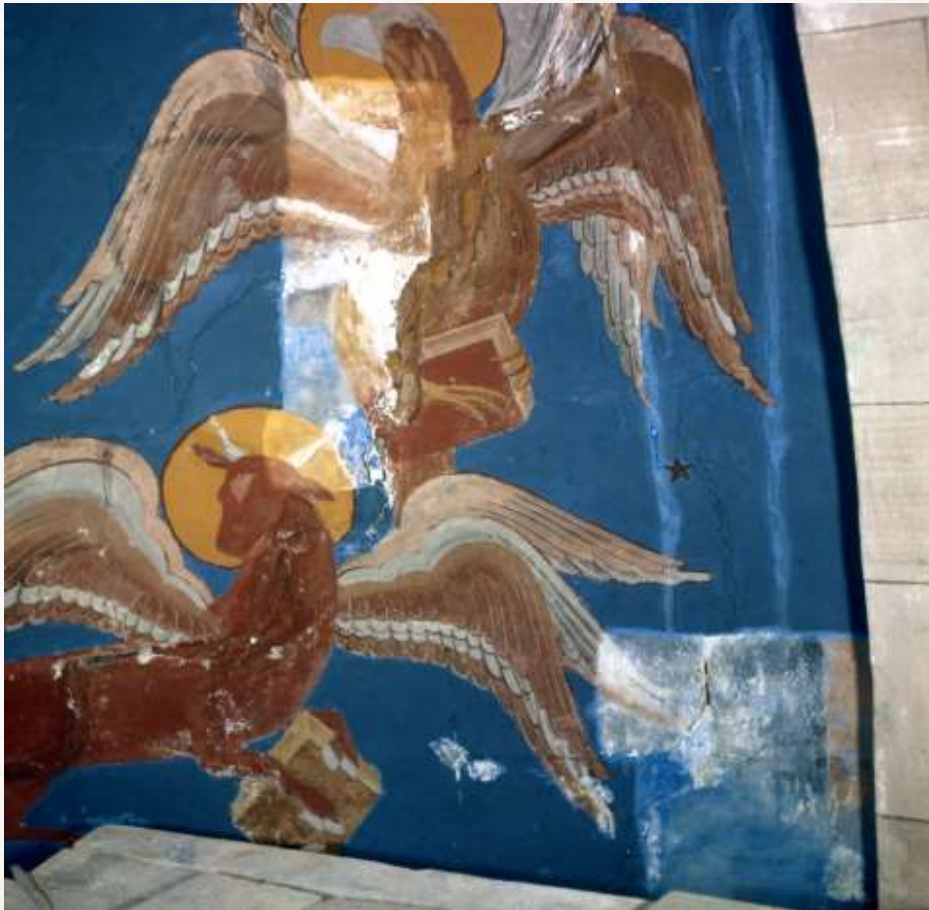
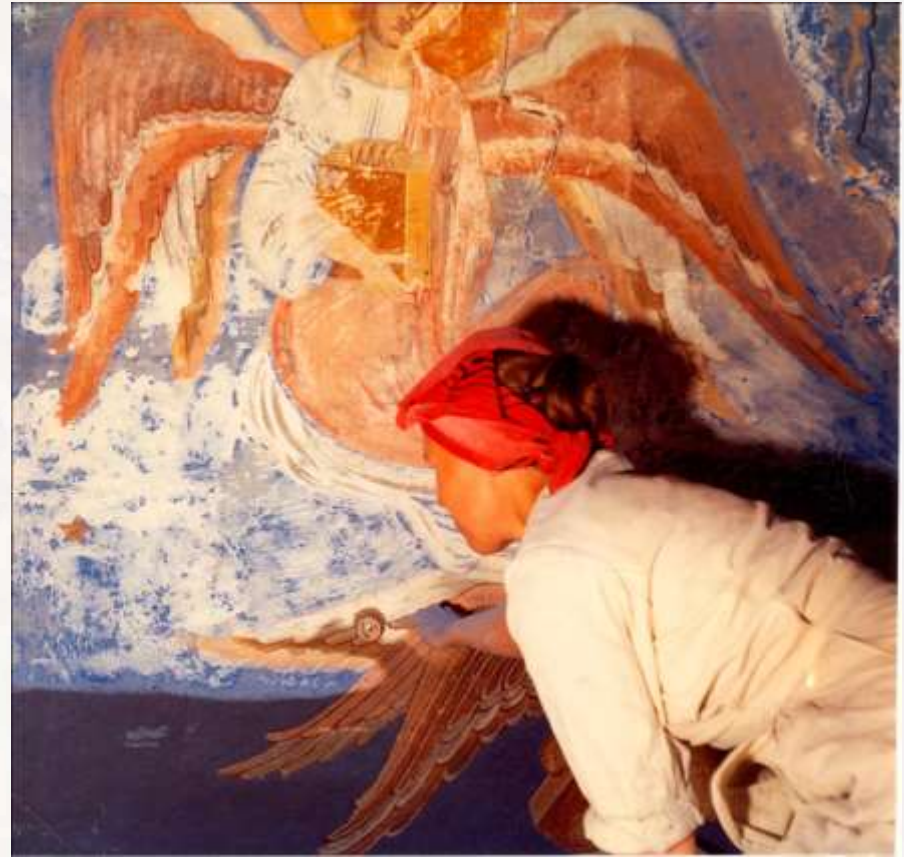
Våga Lindells konservering - lagning av sprickor

Sprickor lagades med grovt kalkbruk som fylldes med cementvällning. Mindre lagningar gjordes med kalkbruk med dåligt fäste (bom) och kalkkasein injicerades. Skador från pikhuggning infärgades med kalkbruk, absidmålningens limfärg borstade bort. Man använde Ignabergskalk som läskats i jorden i 4 år och sand från Näbbelöv. Retuscherorna gjordes med införgat kalkbruk med Beckers normalfärger.
