Nordiskt Forum for Byggningskalk – 2015-10-30

Bohus fästning, Mors mössa

Reparation av
terrassmuren

Bohus fästning – Ommurning Mors mössa

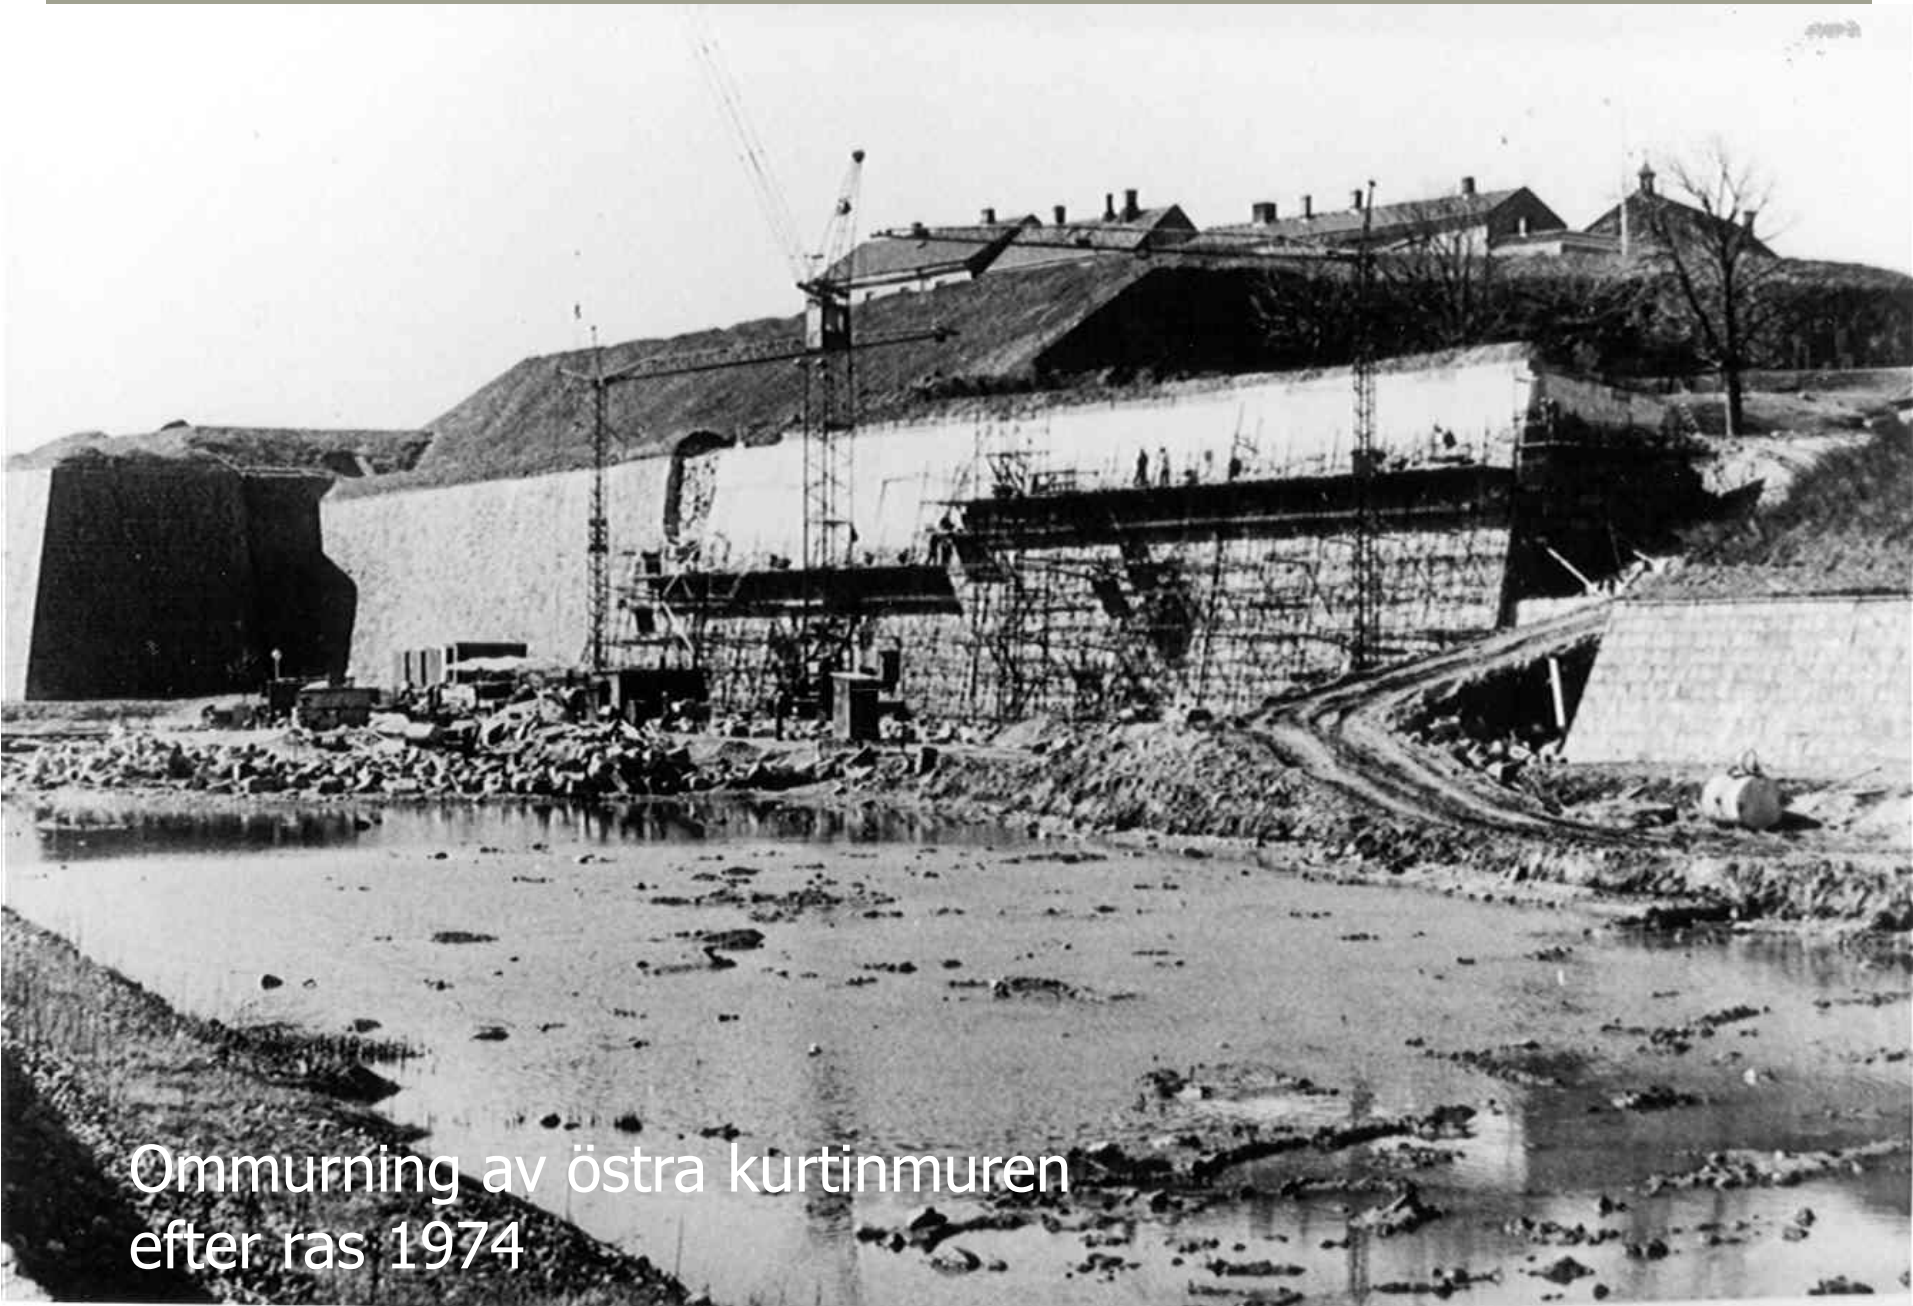
Ommurning av östra kurtinmuren
efter ras 1974

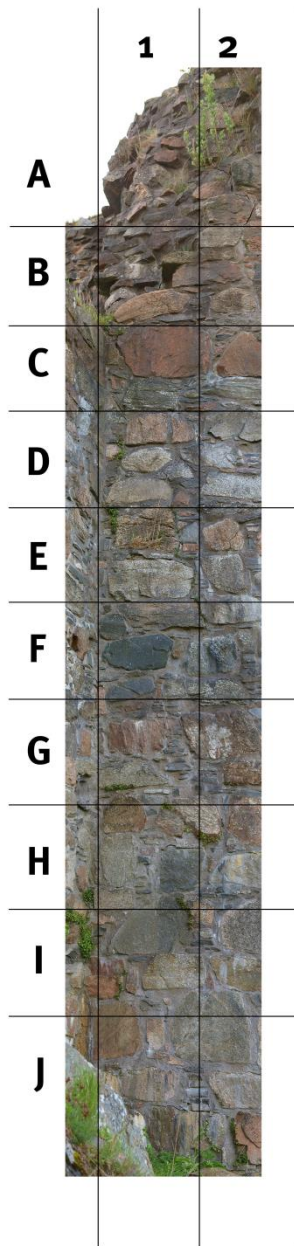
- murens utbuktning gör att det inte går att återmura alla stenar i sina befintliga lägen, eftersom muren ska följa lodlinjen
- partier, som ommurats tidigare och som innehåller mycket skolsten av skiffertyp ska ersättas med större stenar
- behöver muren grundförstärkas, där avståndet till berg/fast botten är långt?
- platsen är svårtillgänglig och arbetsområdet är begränsat och mängden sten som behöver läggas upp är stor
- räcker tillgängligt stenmaterial eller behöver det kompletteras?
- nedmontering och bilning sker höst/vinter, med risk för svåra väderförhållanden.
