# S:t Pauli Kyrka, Malmö renovering 2013 och 2015

S:t Pauli kyrka  
Svenska Kyrkan Malmö

Spricklagning och förstärkningsåtgärder i murverkskonstruktioner

Sammanfattande rapport

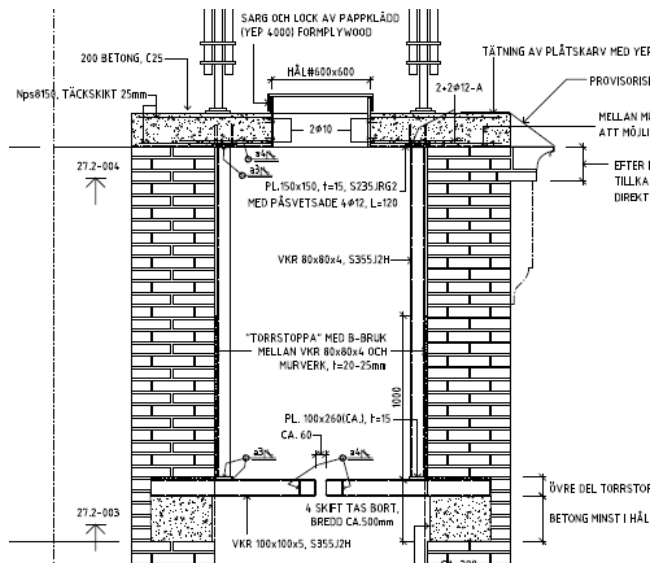
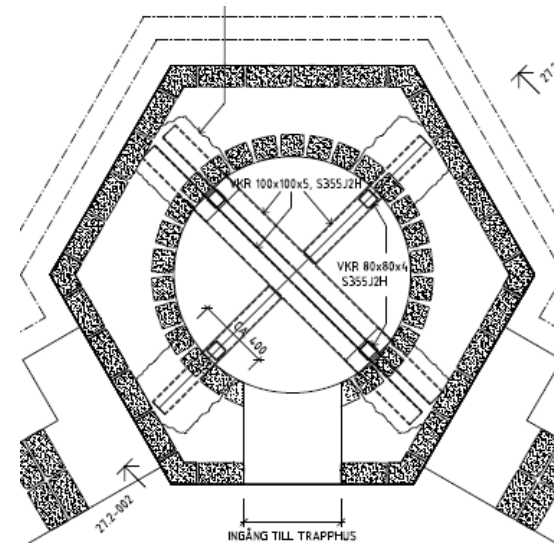
# Temporära upplag på övre tornväggar

Ställningar skulle bäras av ca 23 m långa balkar, med stöd i de övre tornväggarna

Väggarna kontrollerades enligt *Statische beregninger af aeldre murvaerk*, Teknologisk Institut

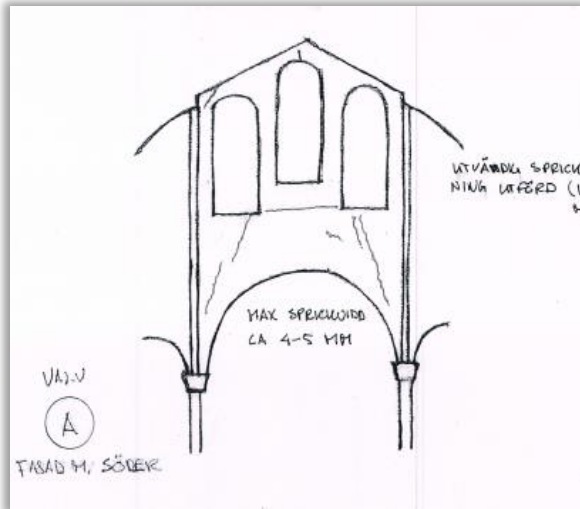
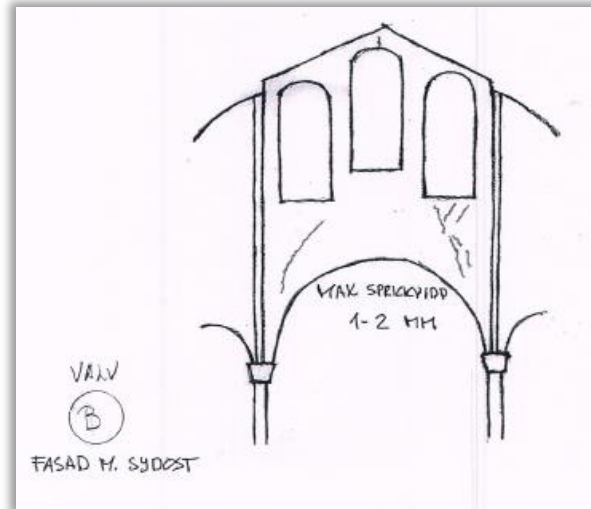
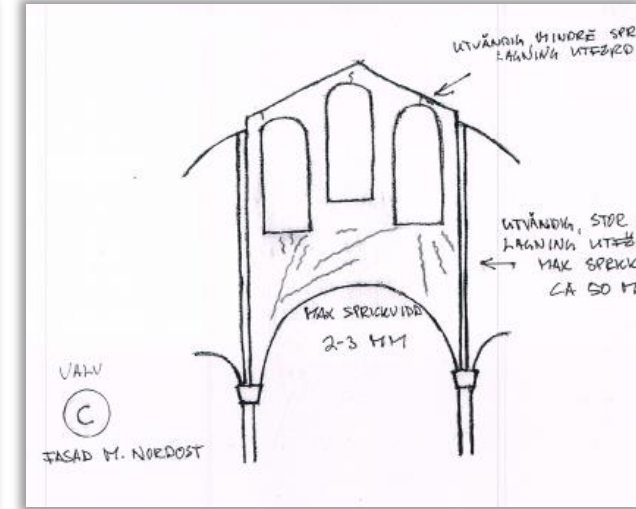
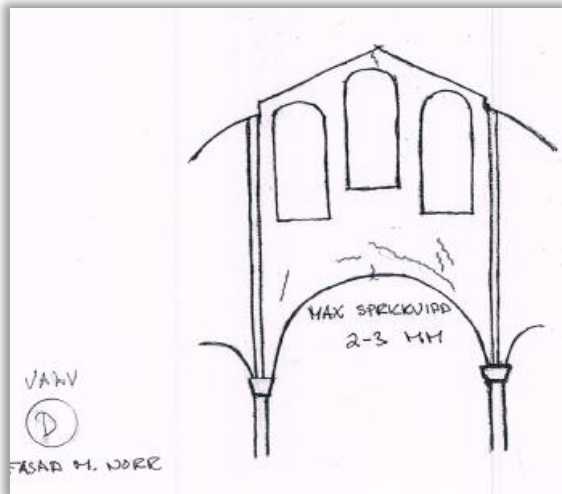
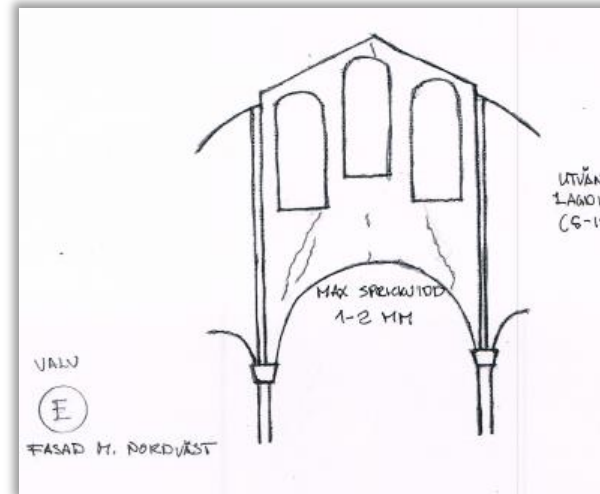
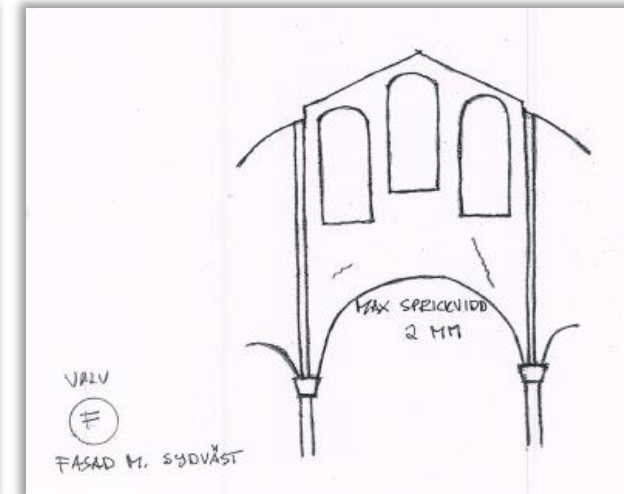
Översiktlig inventering, från golvnivå, med kikare

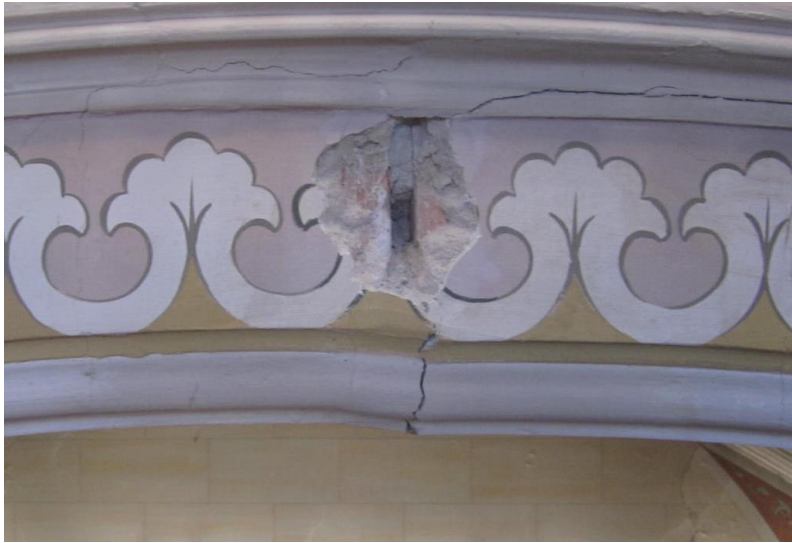
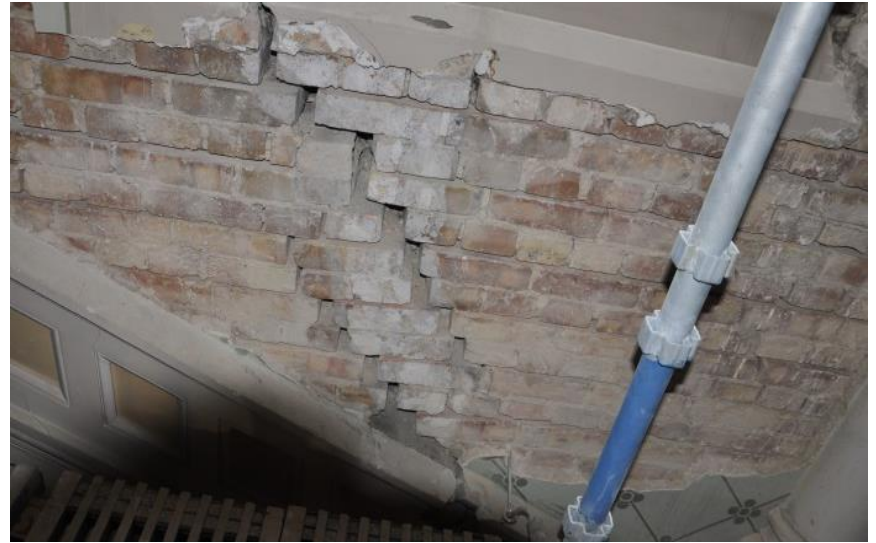
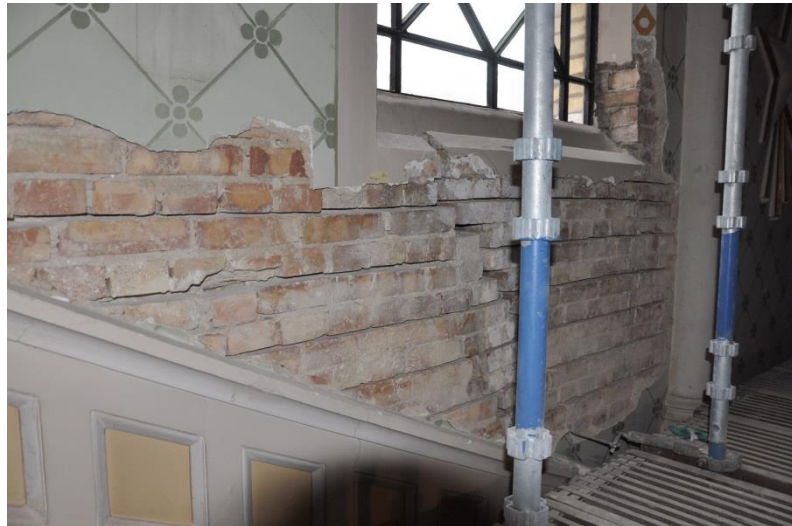
Utvändig spricklagning: Valv A (mindre), valv C (mest), valv E (mindre)

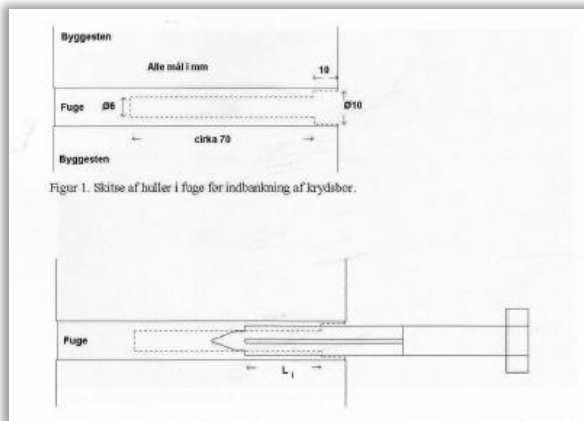
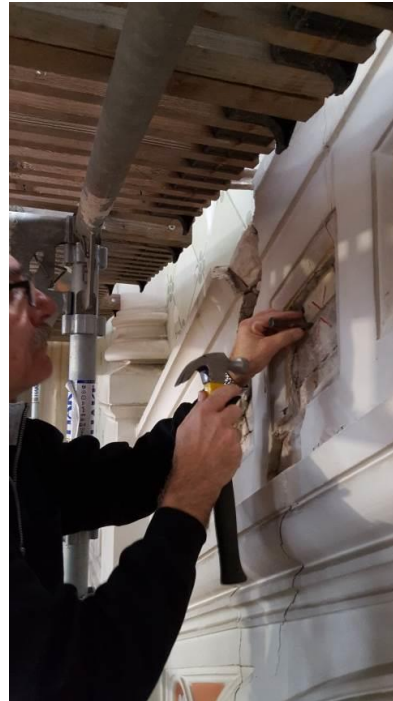
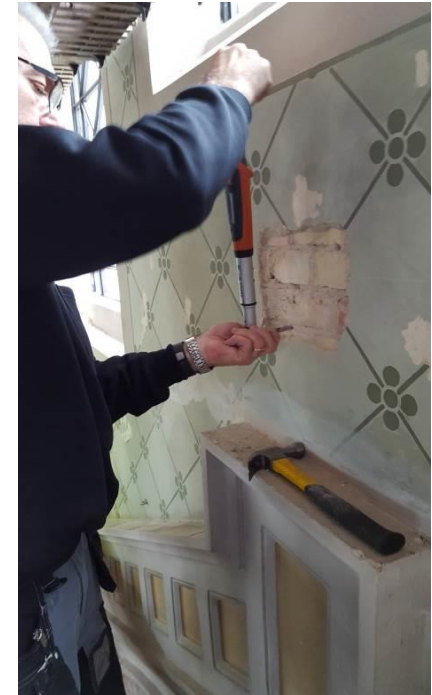
# Hållfastheten i bruket mättes med X-Bor

Metod som utvecklats av Teknologisk Institut, Danmark

Försiktigt valt värde på teglets hållfasthet resulterade i att dimensionerande hållfasthet i murverket beräknades till 1.2 MPa

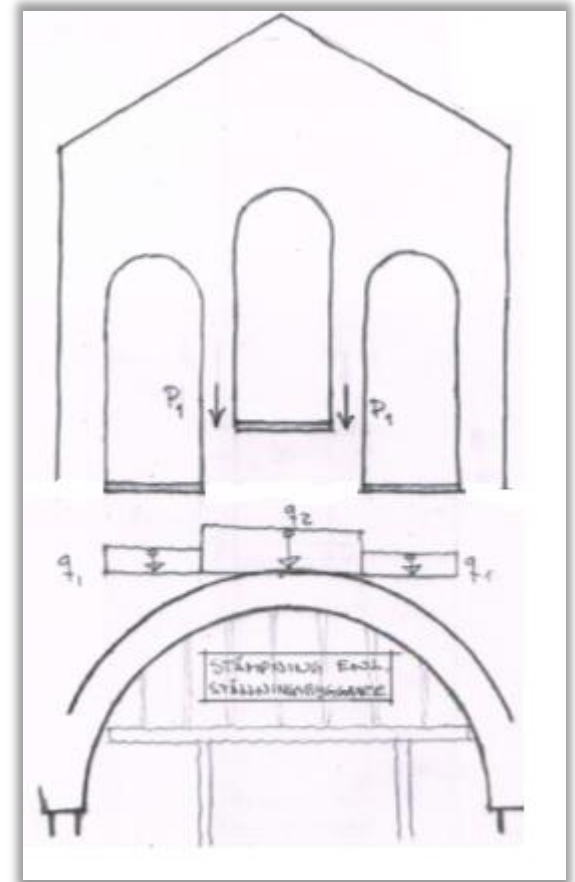
- Den halvcirkulära valvformen lämpar sig dåligt för att ta upp de aktuella lasterna
- Aktuella tryckspänningar är relativt låga, under förutsättning att trycklinjen har utsträckning betydligt över valvringen
- Förutsättningarna att ta upp horisontallaster i de kraftiga tornväggarna är goda
- Låg hållfasthet i bruket har orsakat stora deformationer i lägen med spänningskoncentrationer
- Deformationerna har blivit så stora att teglet i vissa lägen mist bindningen (överlappet) i intilliggande skift

- Delar med bristande bindning murades om, med överlapp minst 35-40 mm
- I varannan fog armerades, rostfria kamstänger Ø6, i sammanhållande syfte
- I ej ommurade delar frästes fogarna ur 50 mm, rensades, förvattnades varefter 10 mm bruk lades in. Sedan trycktes armeringsjärnen in varefter resterande fogning utfördes
- Bruk: hydrauliskt kalkbruk, NHL 3.5, ballast 0-4 mm, 1:2
