Tjära på Gotland

Om appliceringsmetoder och framställning av tjära på Gotland

Rapport 2017
Av: Frode Falkenhaus
och Pär Malmros

Gotlands Museum

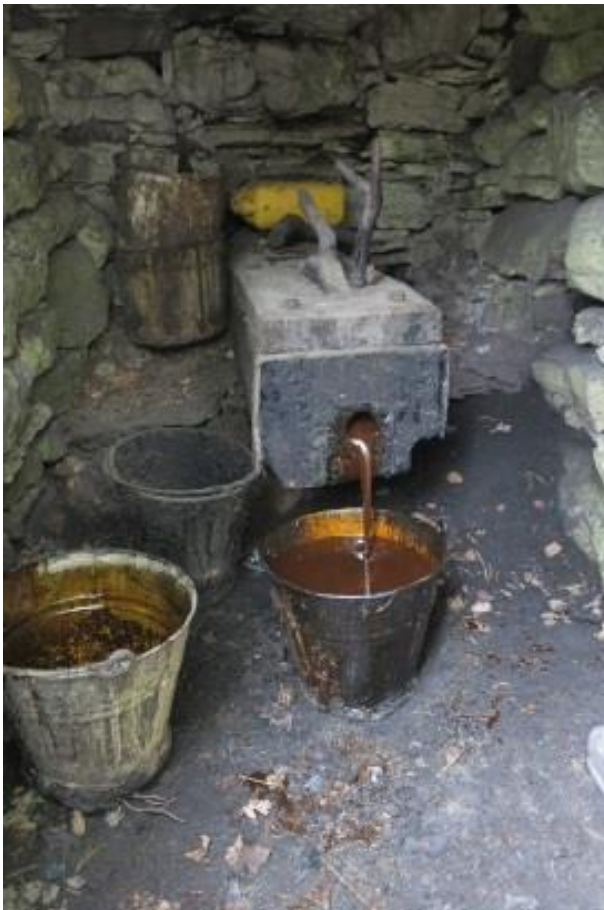
Figur 1: Tjären rinner ur källan vid Andre såide.

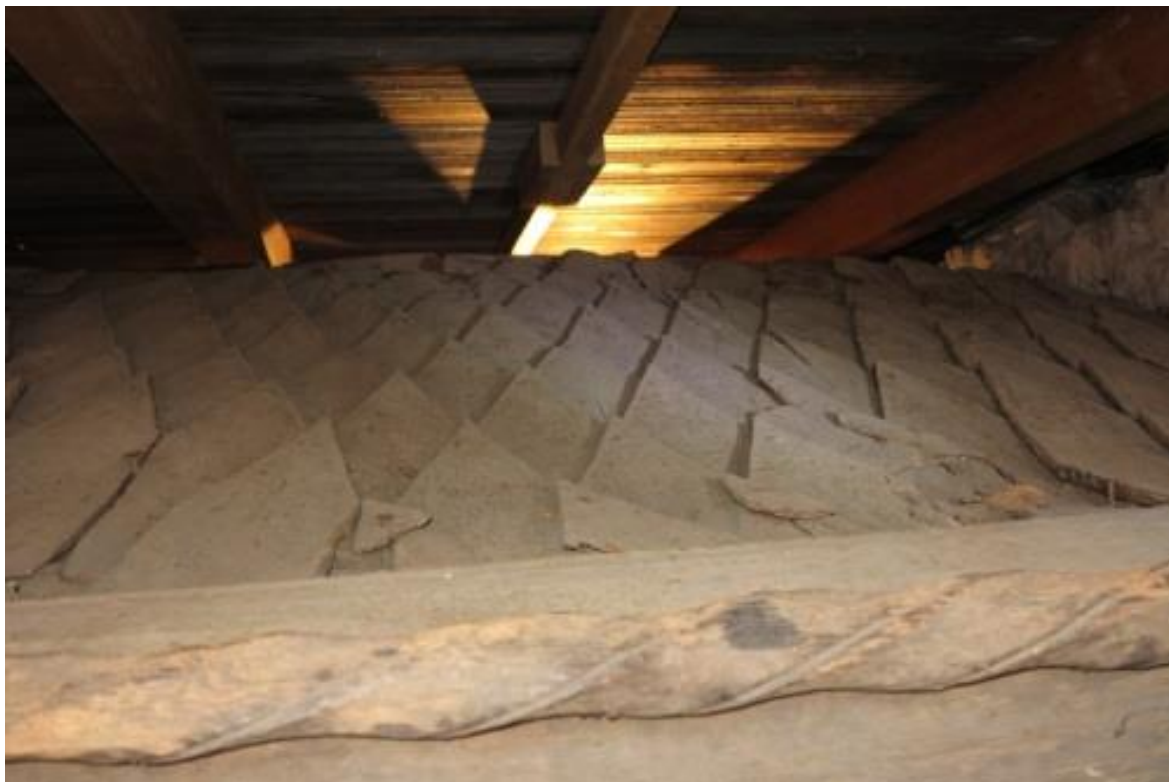
Figur 3: Garda kyrkas medeltida spåntak.

gammal tornpanel från Vall kyrktorn och Garda kyrkas gamla medeltida tak, finns nu insamlat och är möjligt att göra vidare analyser på.

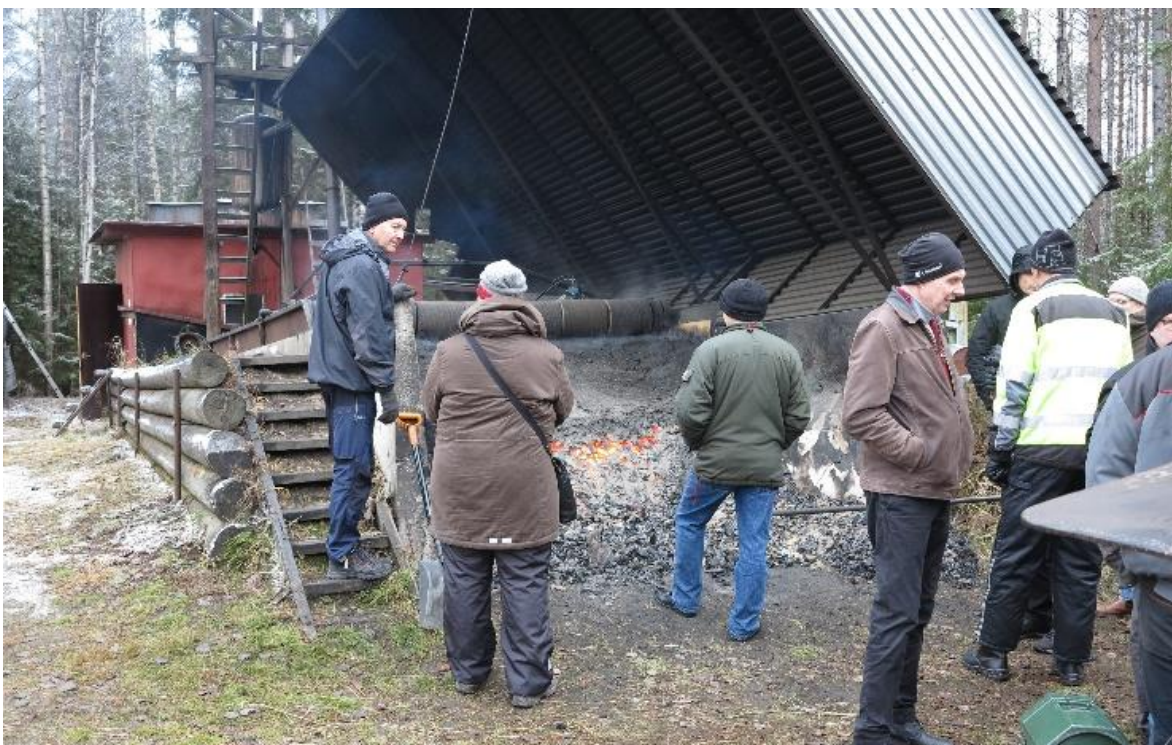
Figur 5: Topis industriella såide.

I oktober ordnades en ny träff med Nordic Tar Network, denna gång som en bussresa genom Finland. Vi besökte Orivesi klockstapel från 1781 och Keuruu gamla kyrka från 1759. Resans höjdpunkt var besöket hos Topi Hakkarainen som driver tjärföretaget Hautaterva i Saarijärvi i skogslandskapen mitt i Finland. Topi driver ett storskaligt, industriellt, såide och är Finlands största tjärproducent med en produktion på 10 ton tjära om året.

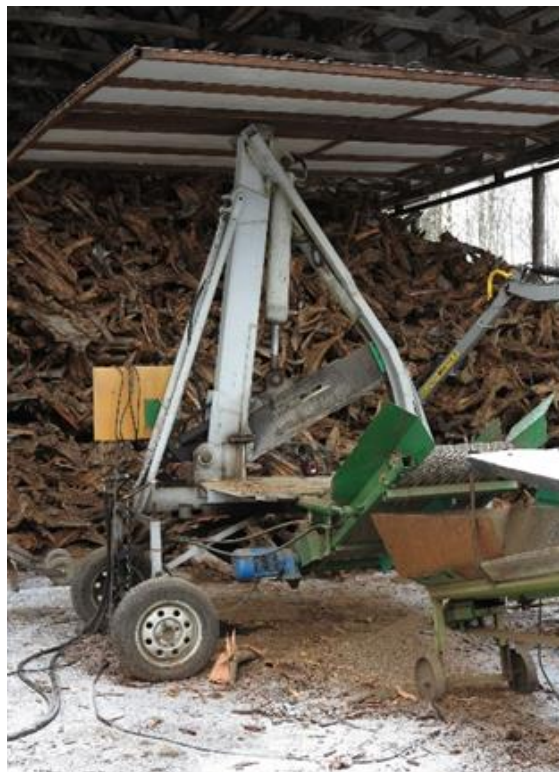
Figur 6: Med den stora hydrauliska kniven skärs stubbarna i småbitar.

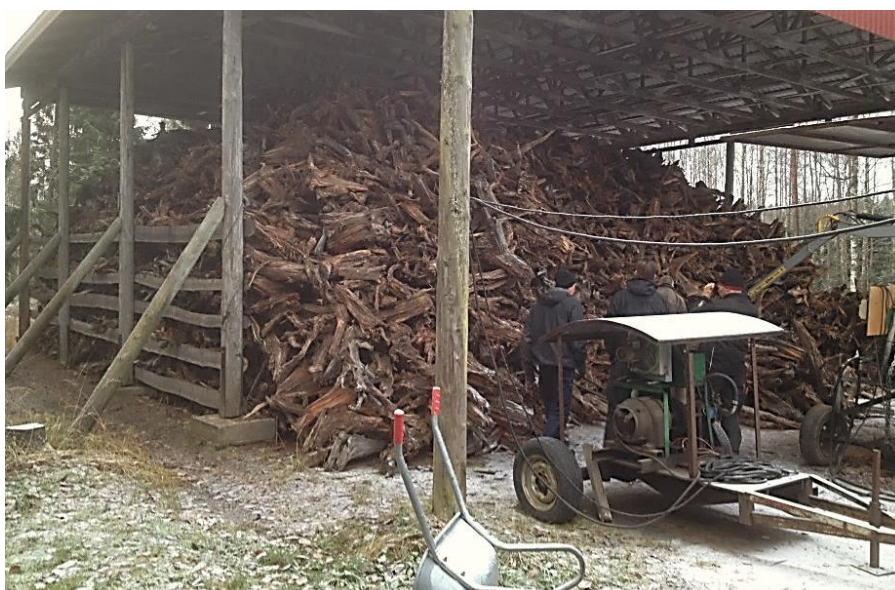
Figur 7: Topis tjärstubbar får torka i 6 år i ett luftigt lager innan de bränns.

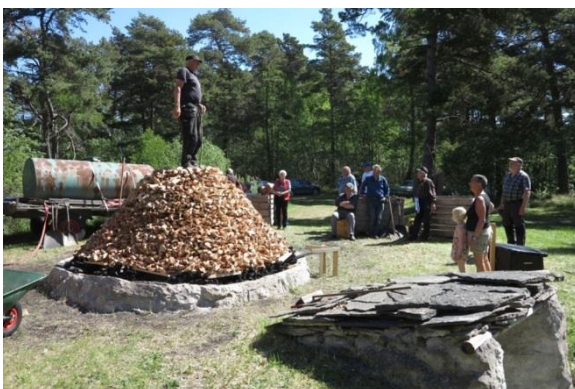
Figur 12: Sande såide under stapling.

Sande såide har en diameter på nästan 4 meter och bränns som ett ”pinnsåide”. Vilket är det vanligaste sättet att bränna tjära på Gotland. Vid bränningen 2017 staplades ca 9 m³ travad ved. När staplingen var klar hade såidet fått en hög och toppig form med en total höjd från ärlens lägsta punkt på ca 2,5 meter. Veden staplades relativt noga men bankades inte med klubba. I ärlens ytterkant använde sig hembygdsföreningen av gammal obränd tjärved som staplades i en krans längst ut och som sedan användes för att tända såidet. Eldhål sparades i den yttersta ringen med ett mellanrum på ca 1 m. Såidet täcktes sedan med granris och därefter med fuktig sågdus (sågsån). Såidet tändes runt om i eldhålen vid 18 tiden måndagen den 29 maj, med början på läsidan. En lätt bris rådde under kvällen, vilket ökade utmaningen att få elden att ta sig jämt runt om såidet. Efter ett par timmar ströp man syretillförseln genom att sätta in en två tum tjock stör och packa runt om med blöt sågdus.

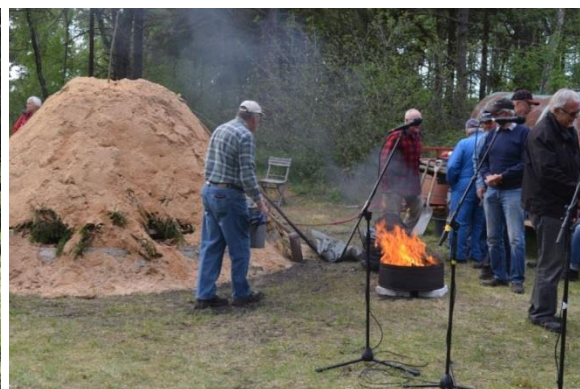
Figur 13: Sande såide inför tändning.

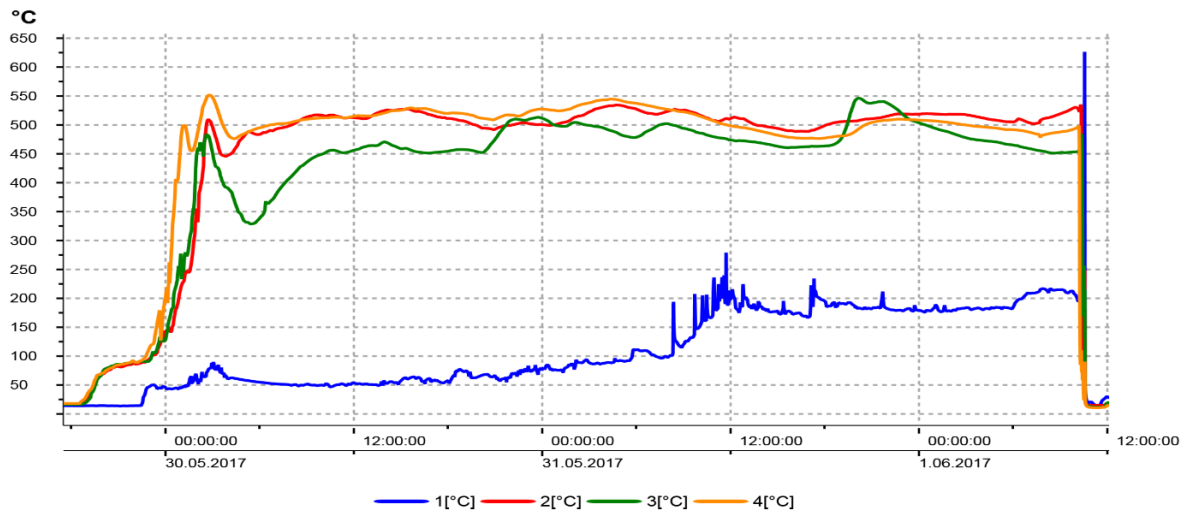
Figur 14: Mätdata från bränningen vid Sande såide.

Vid 3-tiden på natten mellan måndag och tisdag uppstod en svårsläckt brand i såidet. Efter ett intensivt släckningsarbete med brandspruta och blöt sågdus lyckades man kväva elden. De mätdata som termoelementen 2,3 och 4 registrerade visade en brant stigande värmekurva som redan efter ca 7-8 timmar nått upp till en temperatur av ca 500 grader strax före den tidpunkt då såidet fattade eld, (se figur 9). 500 grader är långt över den temperatur då tjära torrdestilleras ur tjärveden (maximalt kring 300 grader). Med släckningsarbetet lyckades man få ned temperaturen något i såidet.

Jämfört med mätdata från Ardre låg man kvar på en hög temperatur för termoelementen 2,3 och 4 i medeltal runt 450 grader. Jämför man med Ardre nådde man där upp i liknande temperaturer först efter ca 1,5 dygn. Termoelement 1, placerad i botten på såidet ovanpå augstenen, nådde under samma period en arbetstemperatur på drygt 50 grader med en topp på ca 80 grader i samband man att man fick eld i såidet. Merparten, 22 av 36 hinkar, tappades ur såidet innan branden vid 3 tiden på tisdag morgon, d.v.s. redan innan 9 timmar gått efter tändning!

När såidet gav som mest var intervallet mellan varje hink 5 minuter. Den sista hinken tappades strax efter lunch den 31 maj, d.v.s. 1 dygn och 18 timmar efter att man tänt såidet. Vid det tillfället hade temperaturen i termoelement 1 stigit till omkring 200 grader.

Bränningen av Sande såide gick inte alls som planerat. Normalt skulle det tagit ytterligare någon timme innan den första tjäran kommit och flödet borde varit betydligt jämnare och utspritt över en längre tid. När såidet revs torsdag den 1 juni kunde man konstatera att såidet hade stora mängder kol och även en hel del oförkolad ved i botten av ärden. Inne bland allt kol kunde också stora förbrända klumpar av tjära skönjas. Naturligtvis finns det flera orsaker till varför det blev som det blev. För projektet gav det nyttiga mätvärden och erfarenheter vad som händer när allt inte går som det är tänkt och man kan fundera på varför branden uppstod. Blev såidet för högt och toppigt och därmed svårare att kontrollera? Packades veden för dåligt så att gasfickor kunde bildas inuti såidet?

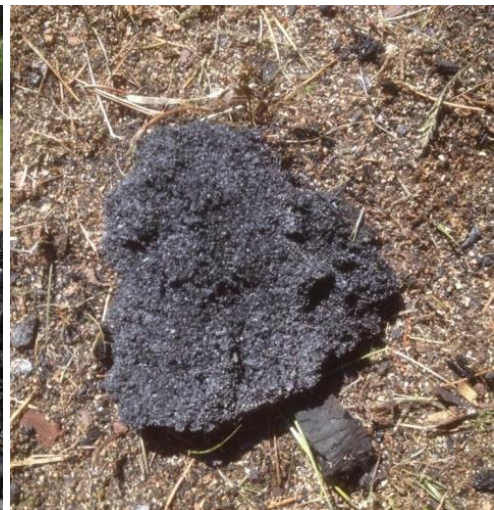
Figur 16: Förkolnat sågdus och tjära.

Fick det för bra fart vid tändningen och började man kväva elden för sent? I omtanke för mätutrustningen kolade man inte ur som man brukar göra, vilket bidrog till att tjocka lager med kol bildades i såidet. Vilken påverkan kan det ha haft på händelsförloppet? Trots en misslyckad bränning gav Sande såide ändå ca 400 liter tjära efter att tjärvattnet tappats av. Omräknat gav såidet ca 44 liter per m³ travad tjärved.

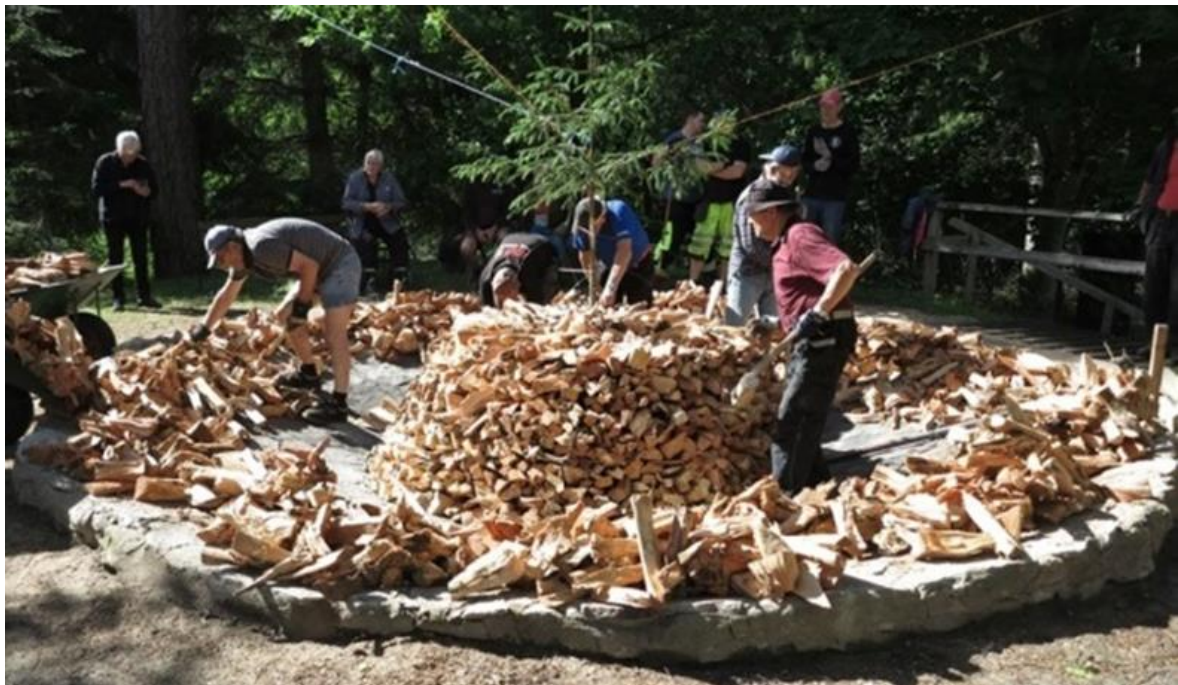
Figur 17: Ardre såide under stapling. Notera träklubban som används till att packa stacken.

Ardre såide är något större än Sande såide. Ärlen har en diameter på 5.70 och ett djup på en meter. Även Ardre räknas som ett pinnsåide, trots att det finns stora likheter med ett

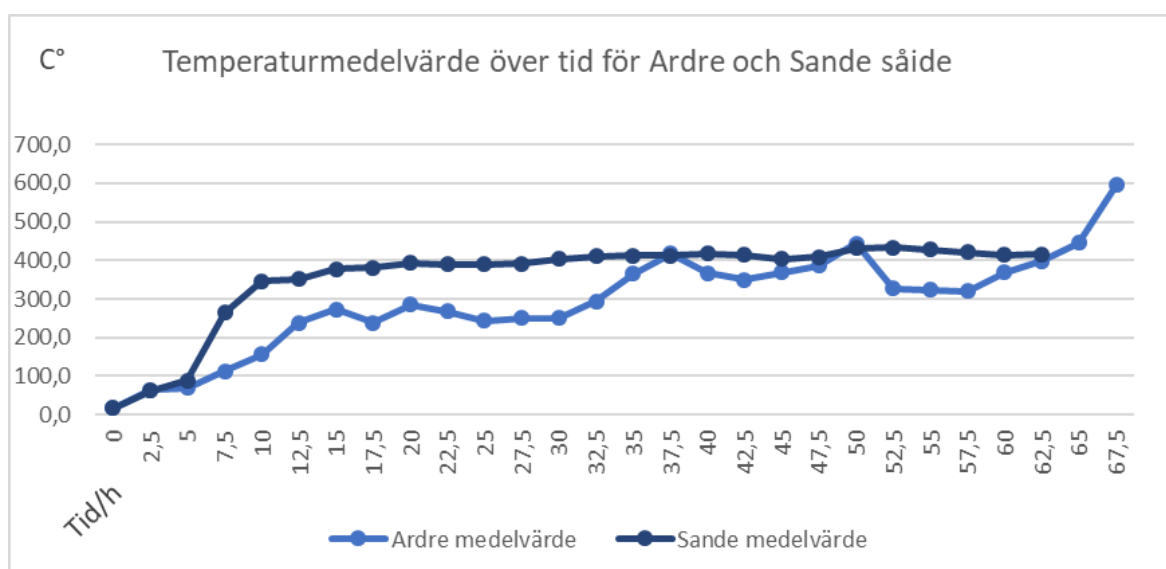
Figur 24: Diagram visande medeltemperatur för Ardre och Sande säiden.

Skjåk och Øverbyggd ligger mycket nära de mätvärden vi registrerade i Ardre. Sande säide avviker med sin kraftigt förhöjda bränningstemperatur i början av processen samt att de ligger kvar på en hög medeltemperatur under hela bränningen. Även Øverbyggd hade en kraftig topp

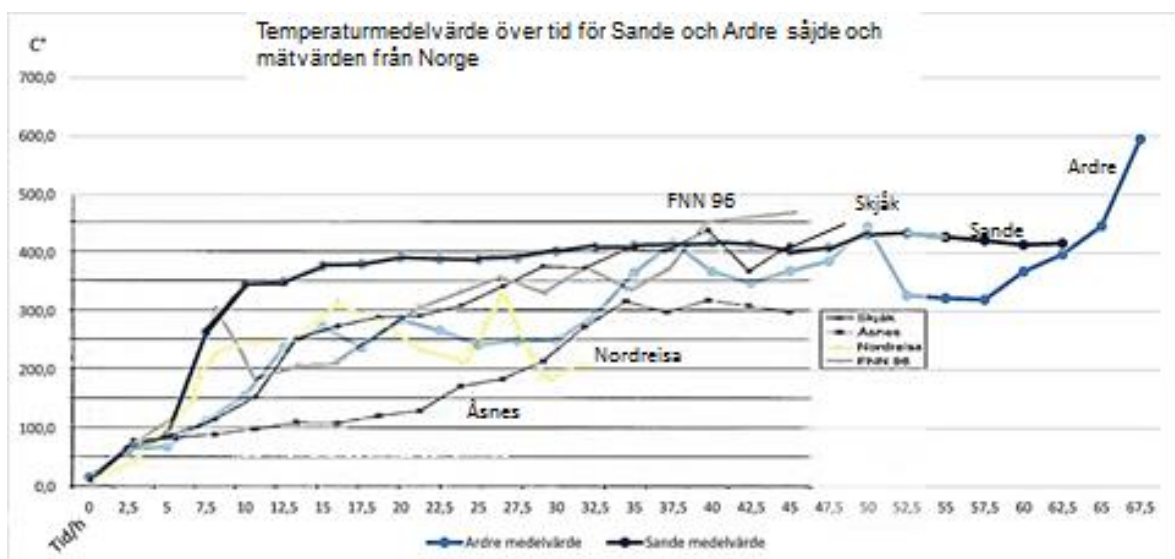
Figur 25: Temperaturjämförelser mellan gotländska såiden och norska tjärdalar.

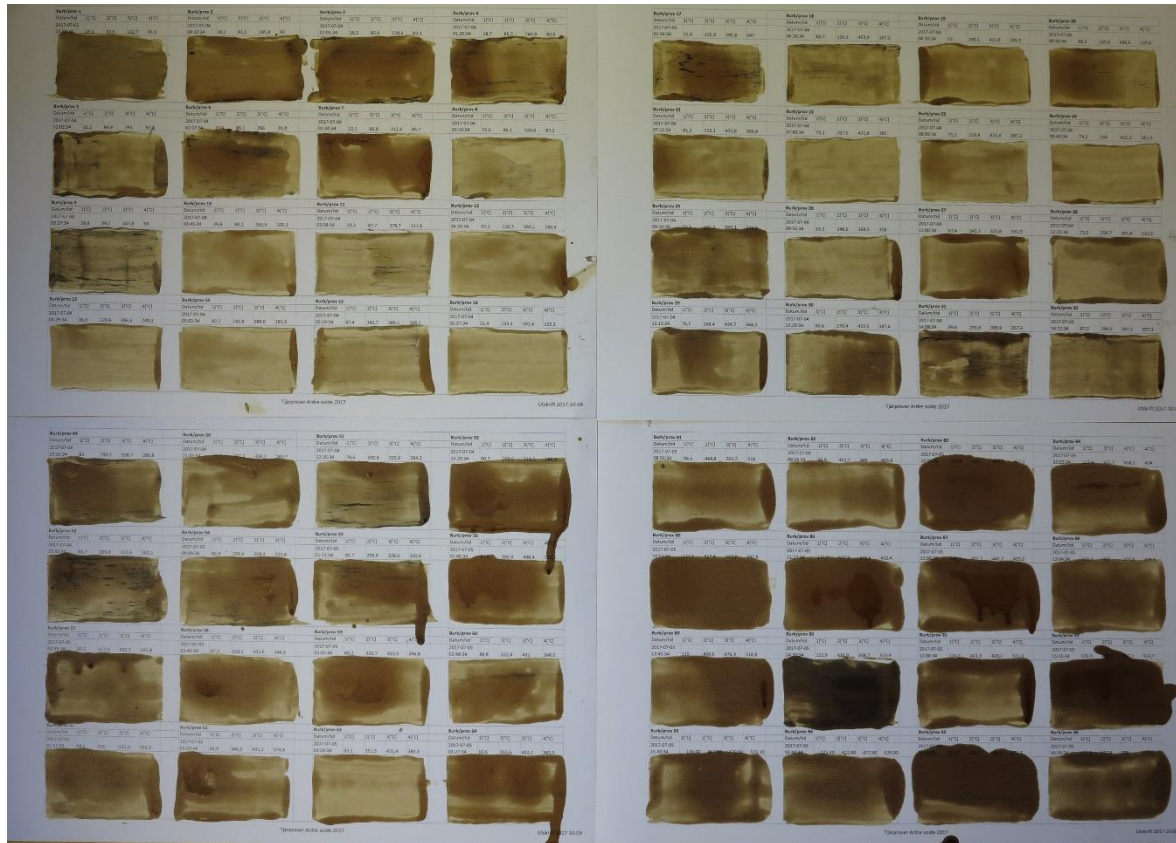
Figur 27: Urval av uppstrykningsprov på papper med prover från Ardre såide. Notera färgnyansen som går från lust till mörkare allt som bränningen fortskrider.

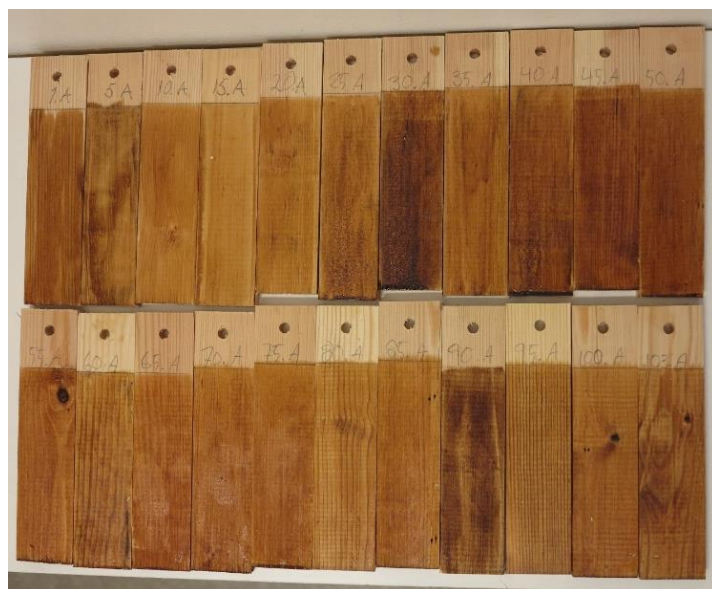
Figur 28. uppstrykningsprov på hyvlad furu med prover från Ardre såide.

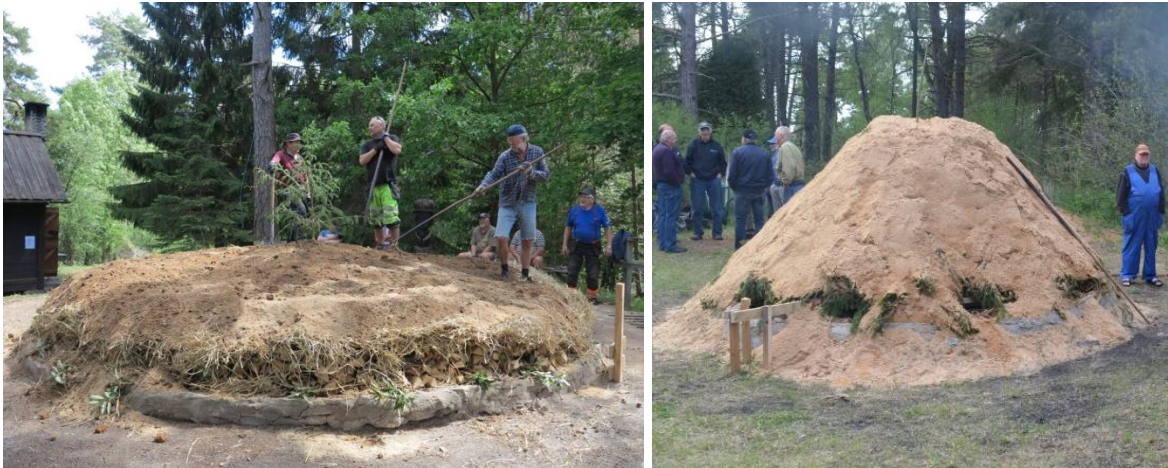
Figur 29-30: Sande och Ardre Soide – en formstudie.

Att få såidet att brinna jämt runt om kan ibland vara en utmaning, särskilt om det blåser. Risken är då att det eldas på ordentligt och att den initiala temperaturen blir för hög. Att tända med vanlig ved i en ring runt om verkar skapa en jämnare uppvärmning och antändning av såidet.

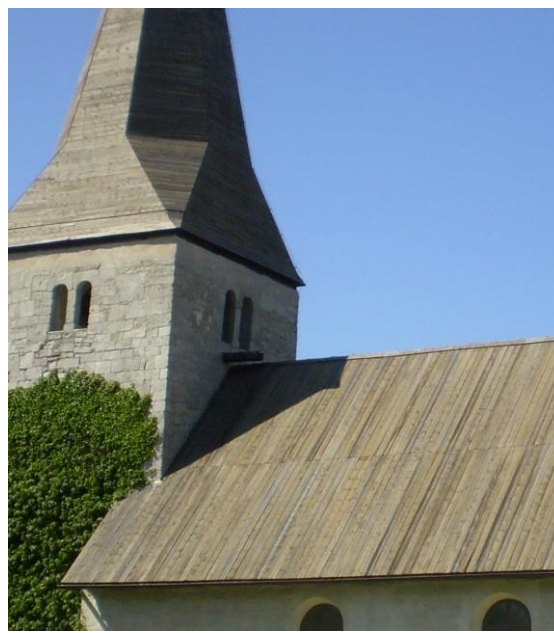
Figur 31: Fröjel kyrka med tjärat tak som solen sliter hårt på.

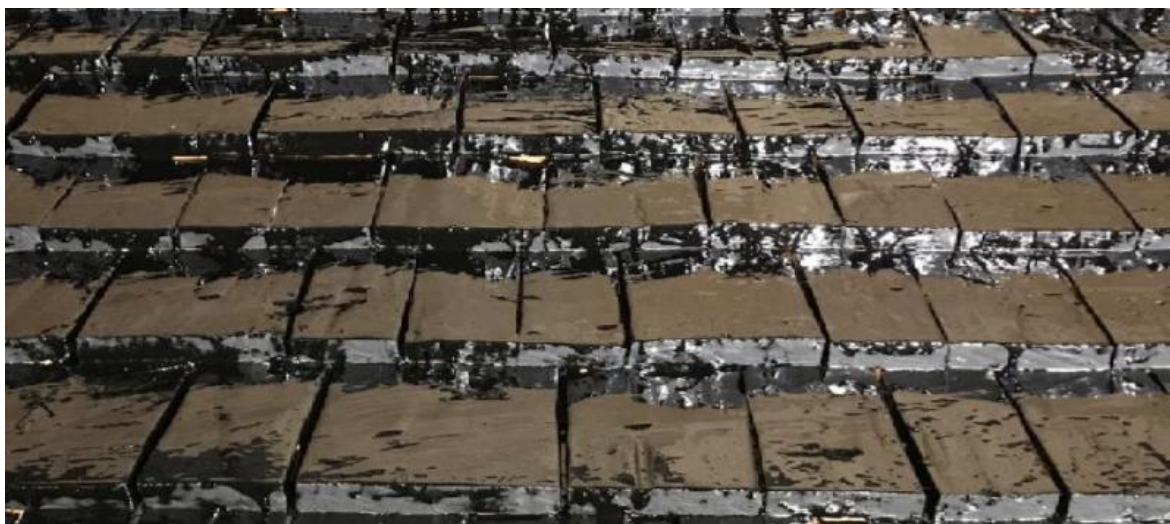
Figur 32: nysmort spåntak på Tiondeboden i Ingatorp. Förtjockad tjära som varar över tid. Foto: K. Melin.

I samband med restaureringen av spåntaket på Tiondeboden i Ingatorp resonerade man kring möjligheterna att använda sig av metoder för tjärsmörjning som håller längre och som på så sätt kan bidra till lägre underhållskostnader på sikt. Ingatorps församling och stiftsantikvarie Gunnar Nordanskog engagerade sig i detta trots att material och arbetskostnad blev initialt dyrare.

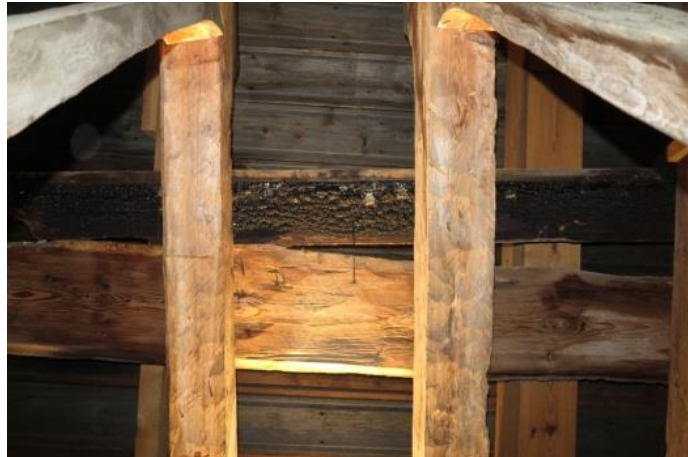
Figur 33: Återanvänt virke med tjockt tjärlager på Garda kyrkvind. Är den från det gamla taket?
