Restoration and conservation of artificial stone

*- From investigations to a finished project
preserved for the future*

Dragonen 5

Drottningtorget, Malmö

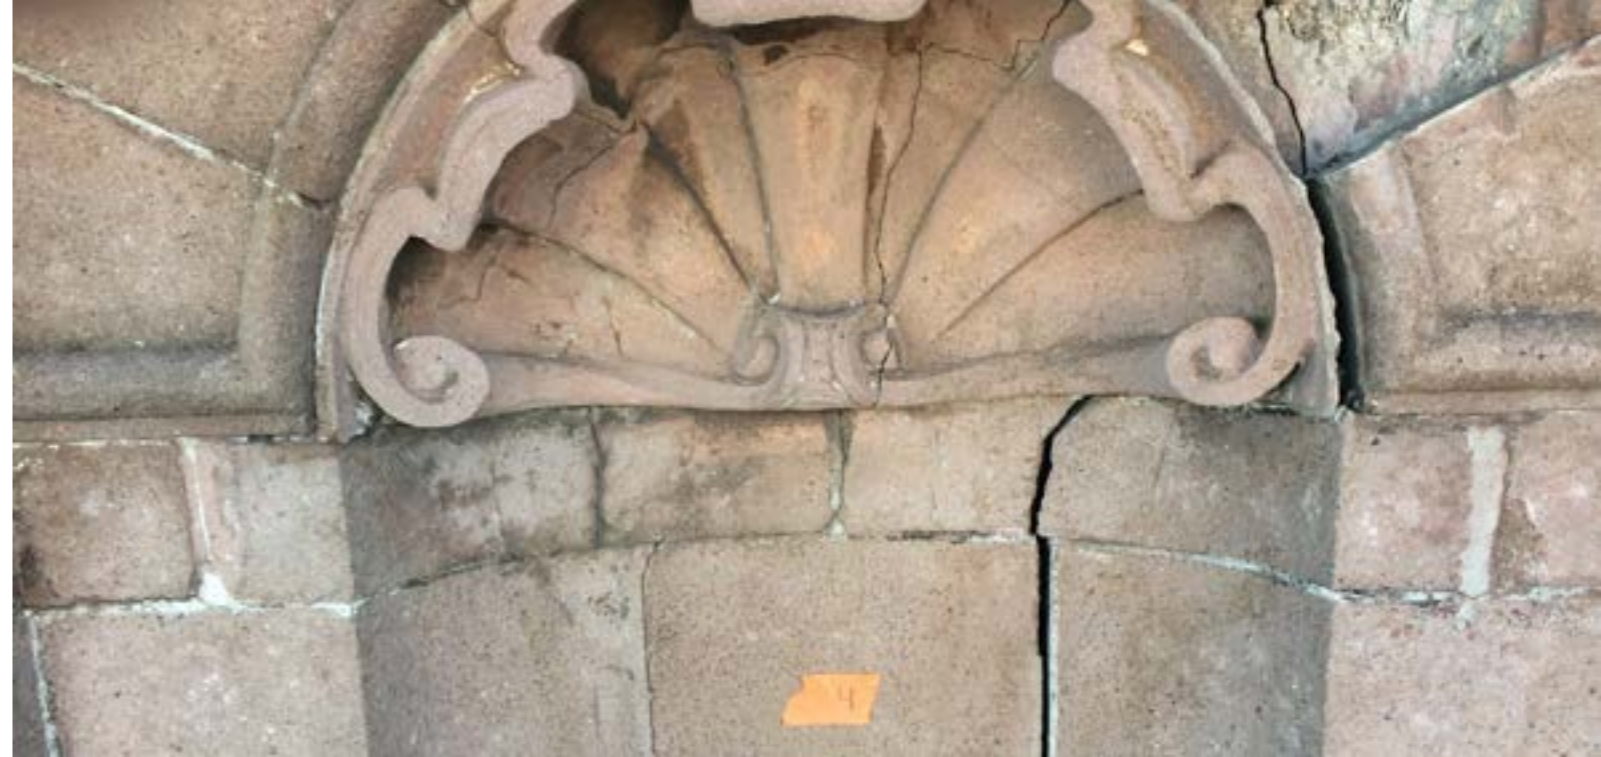
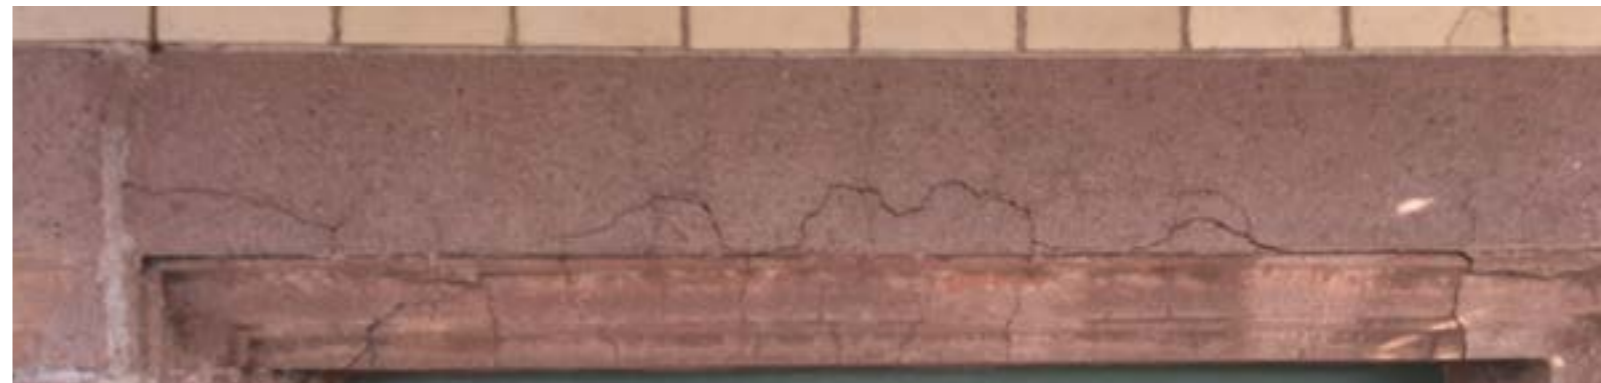
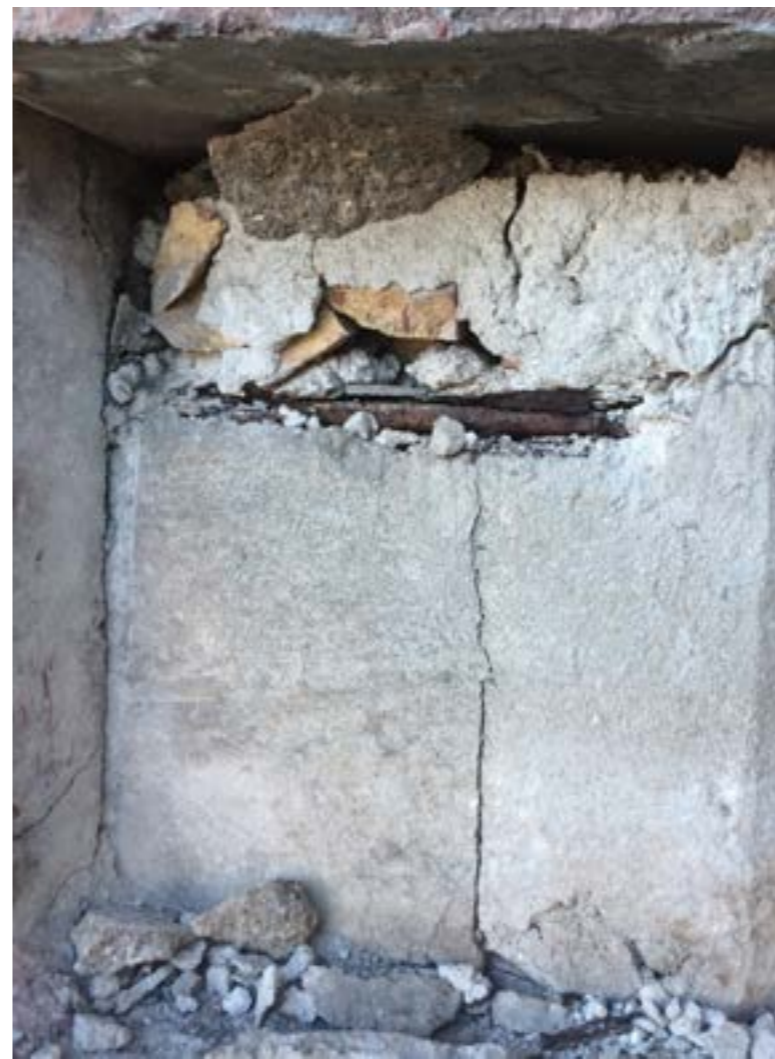
Damage inventory

The whole facade in very bad condition

Big cracks, loose parts, areas with no attachment to the back wall

Corroding irons, efflorescence and congelifraction

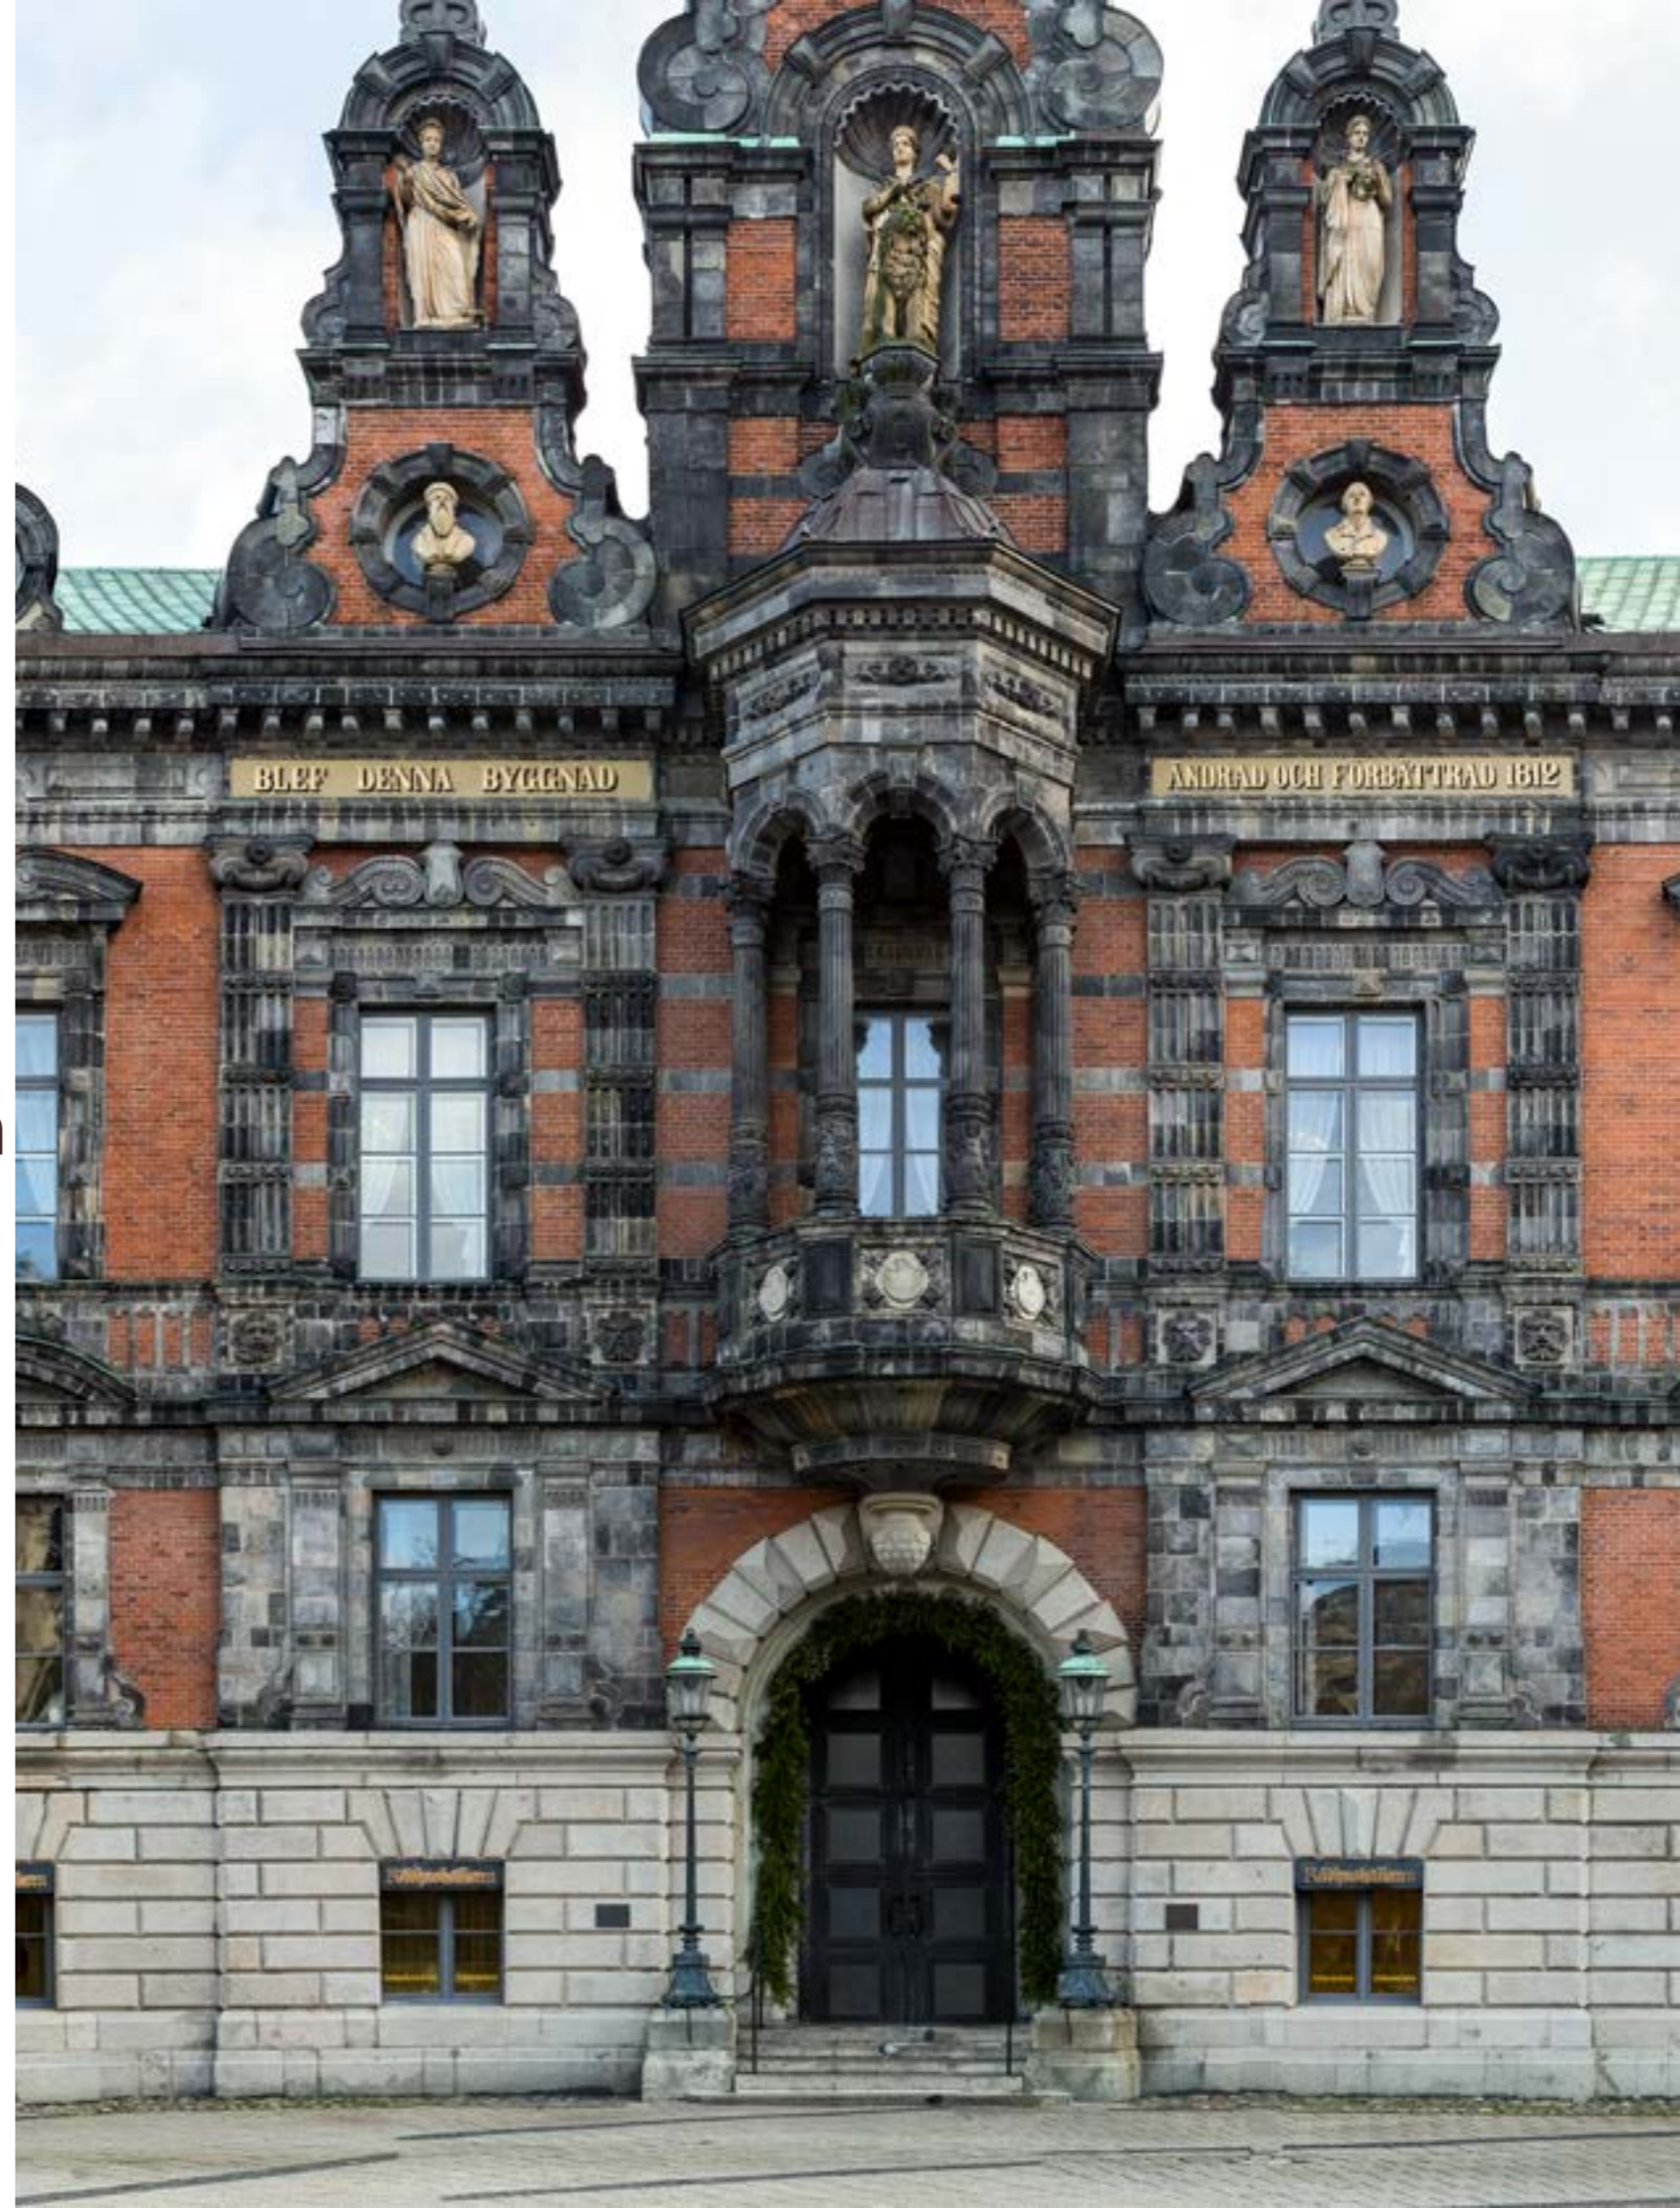
Fascade in very bad condition

**Big cracks, loose parts, areas with
no attachment to the back wall**

**Corroding irons, efflorescence
and congelifraction**

Hidden anchor plates

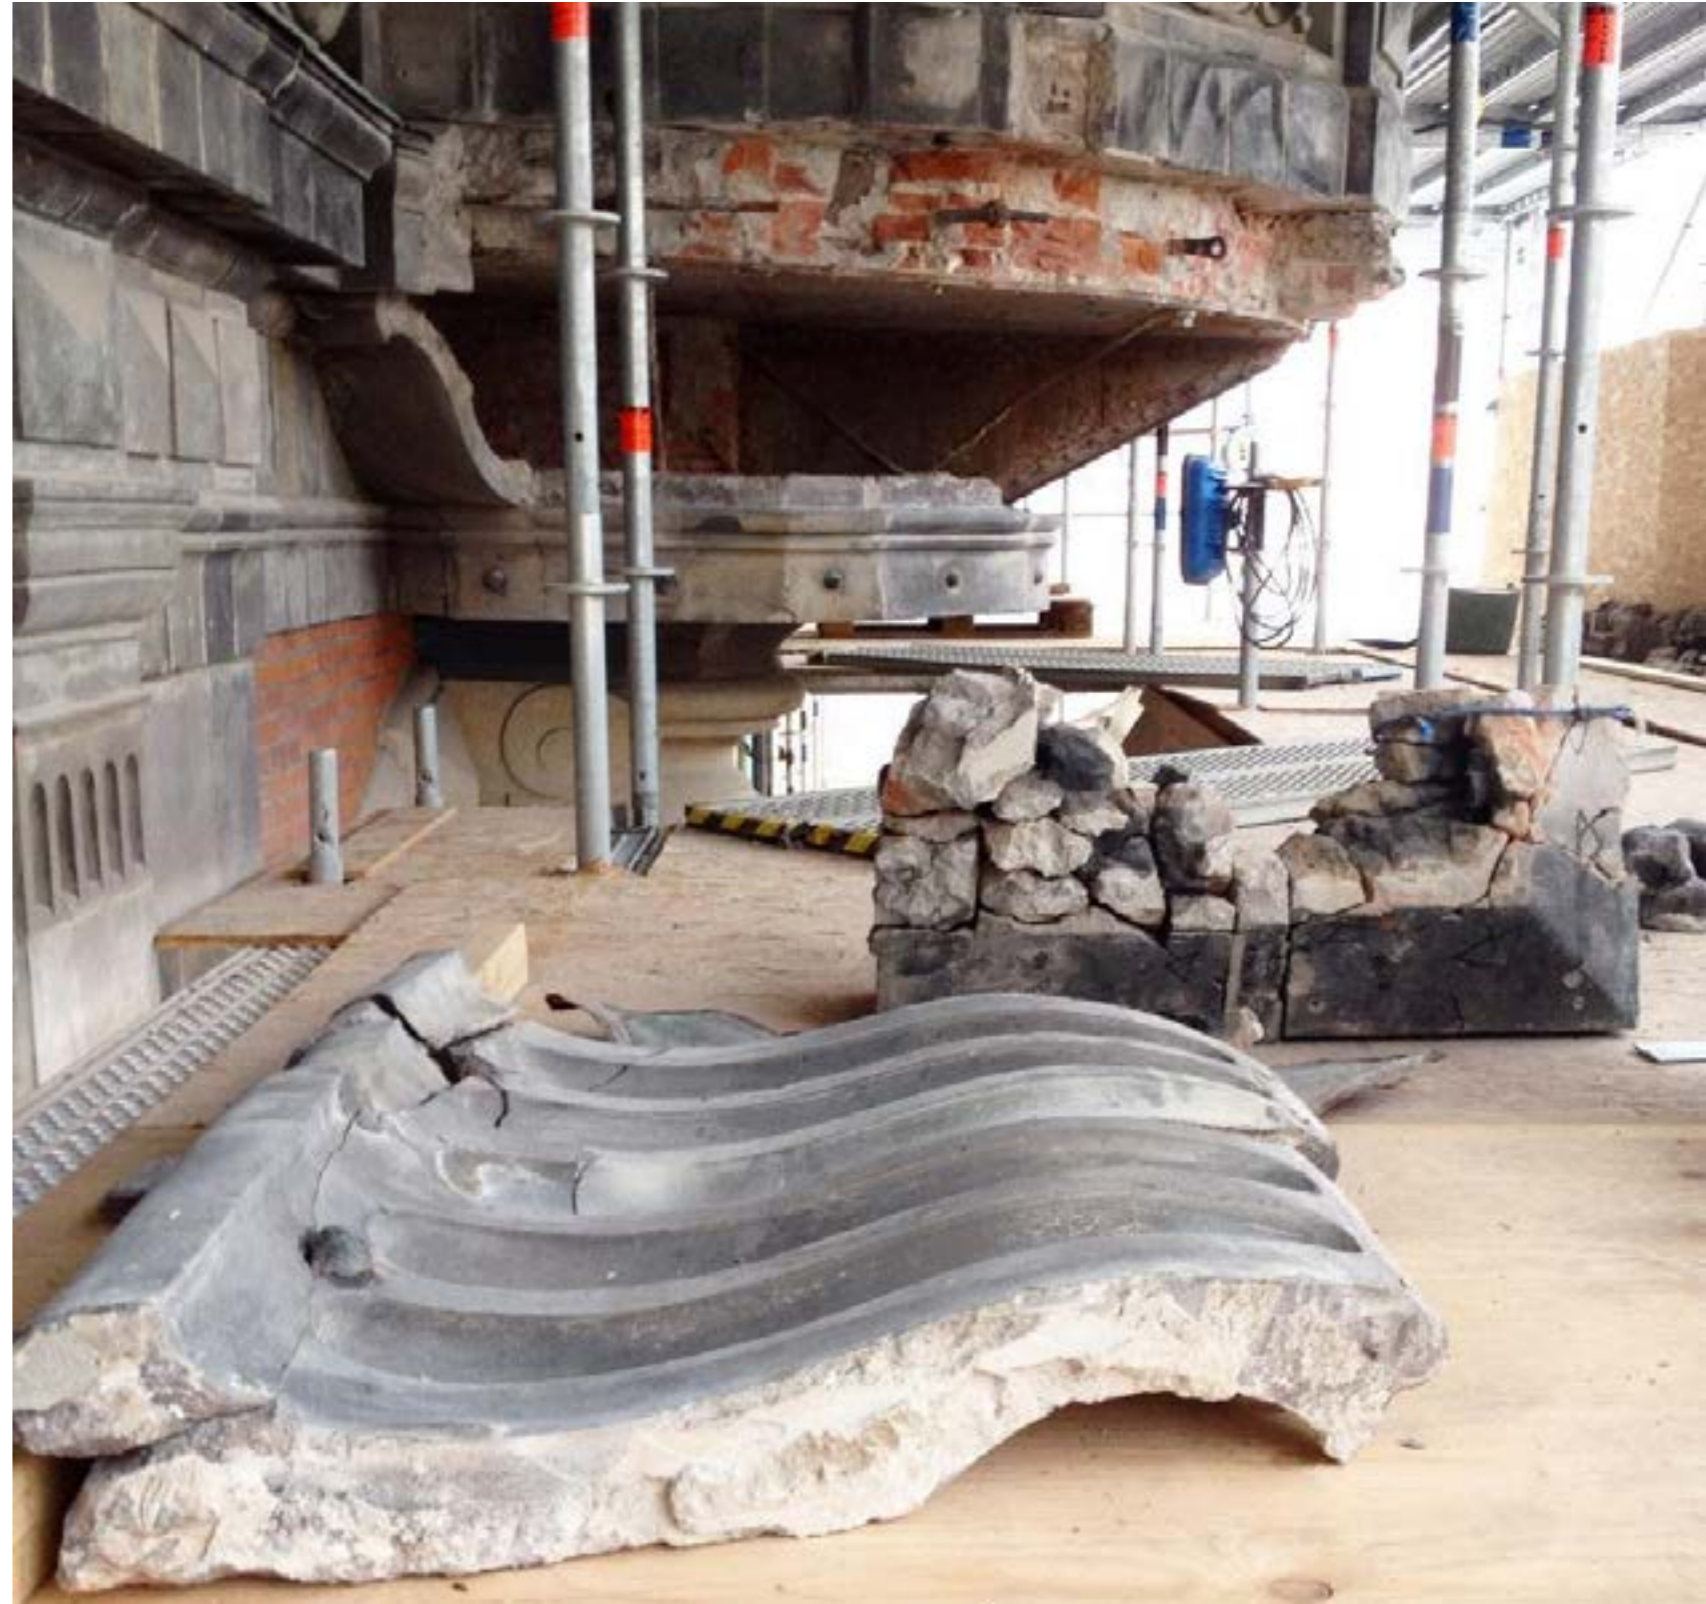
Working process - start up

Measuring and taking template

Demounting --> master piece

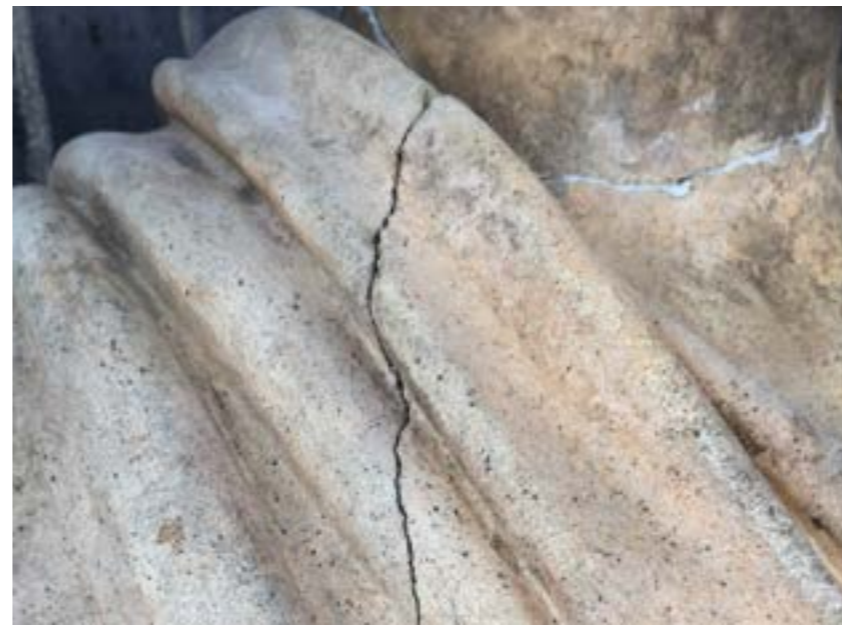
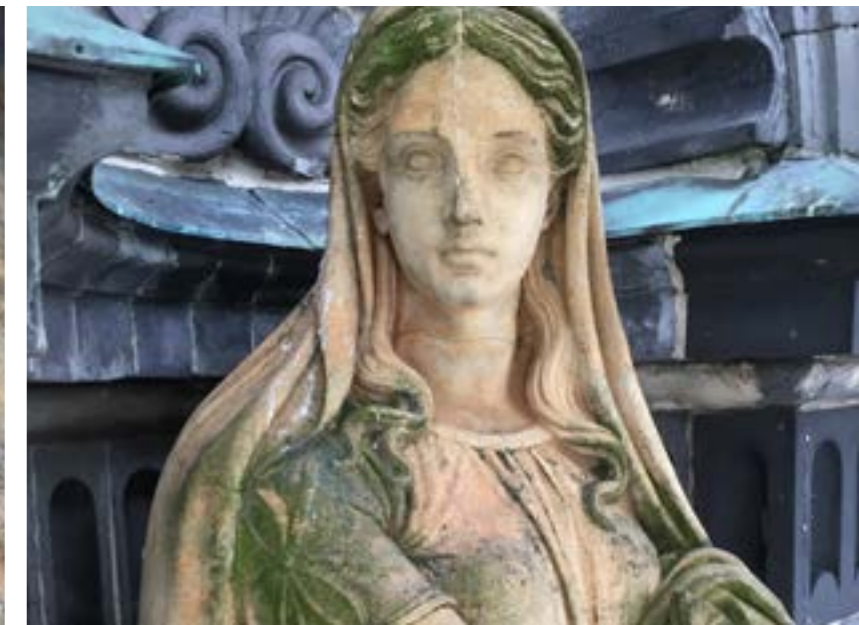
Professional cleaning with
steamer by conservators

Opening bigger cracks and
condemned joints etc.

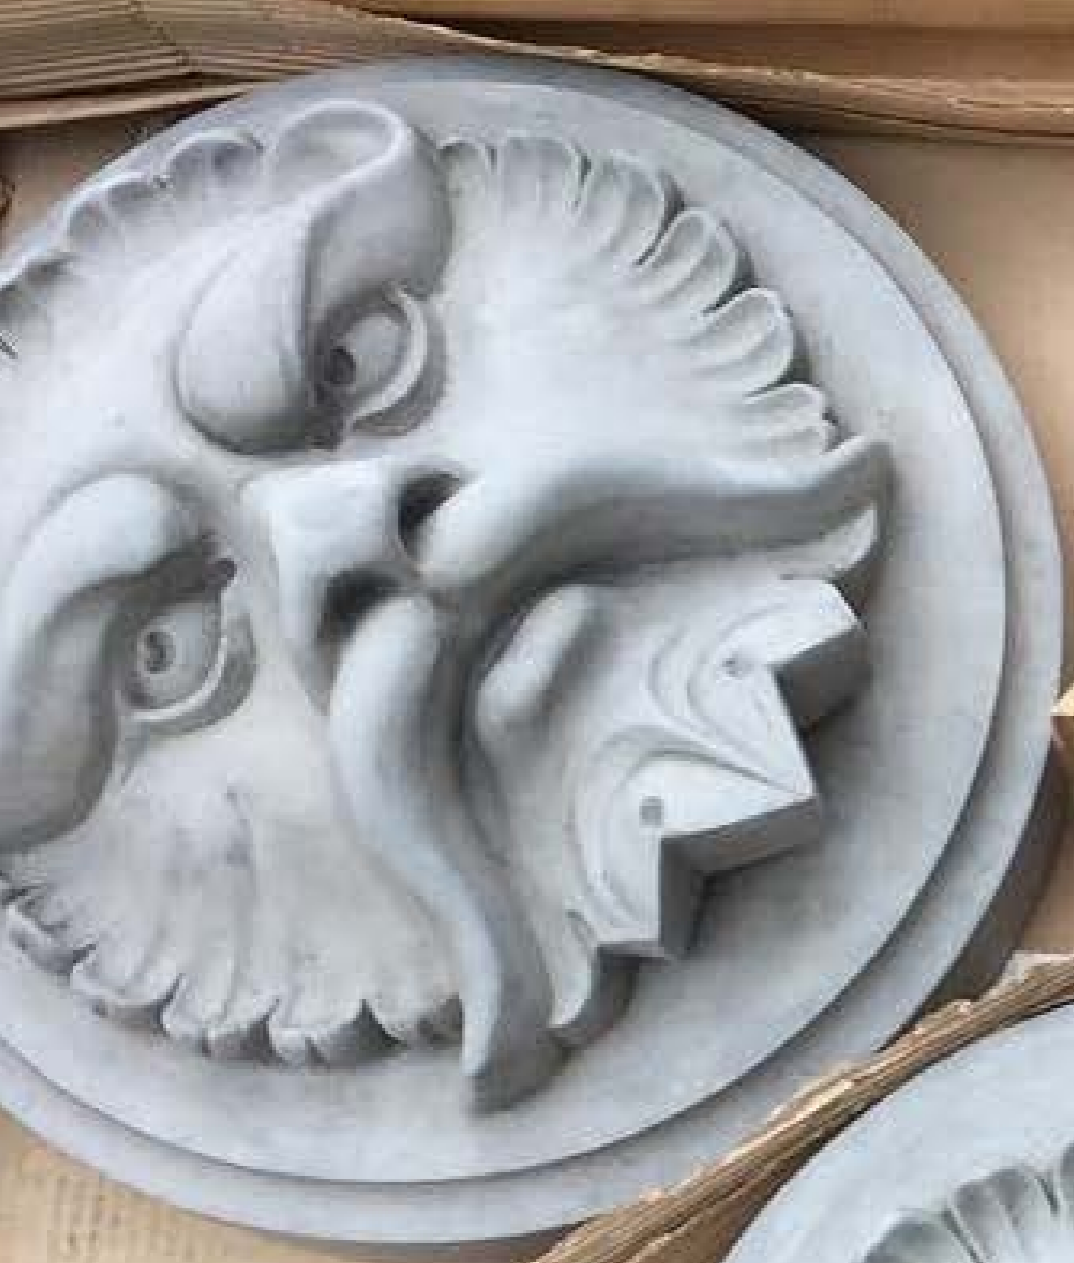
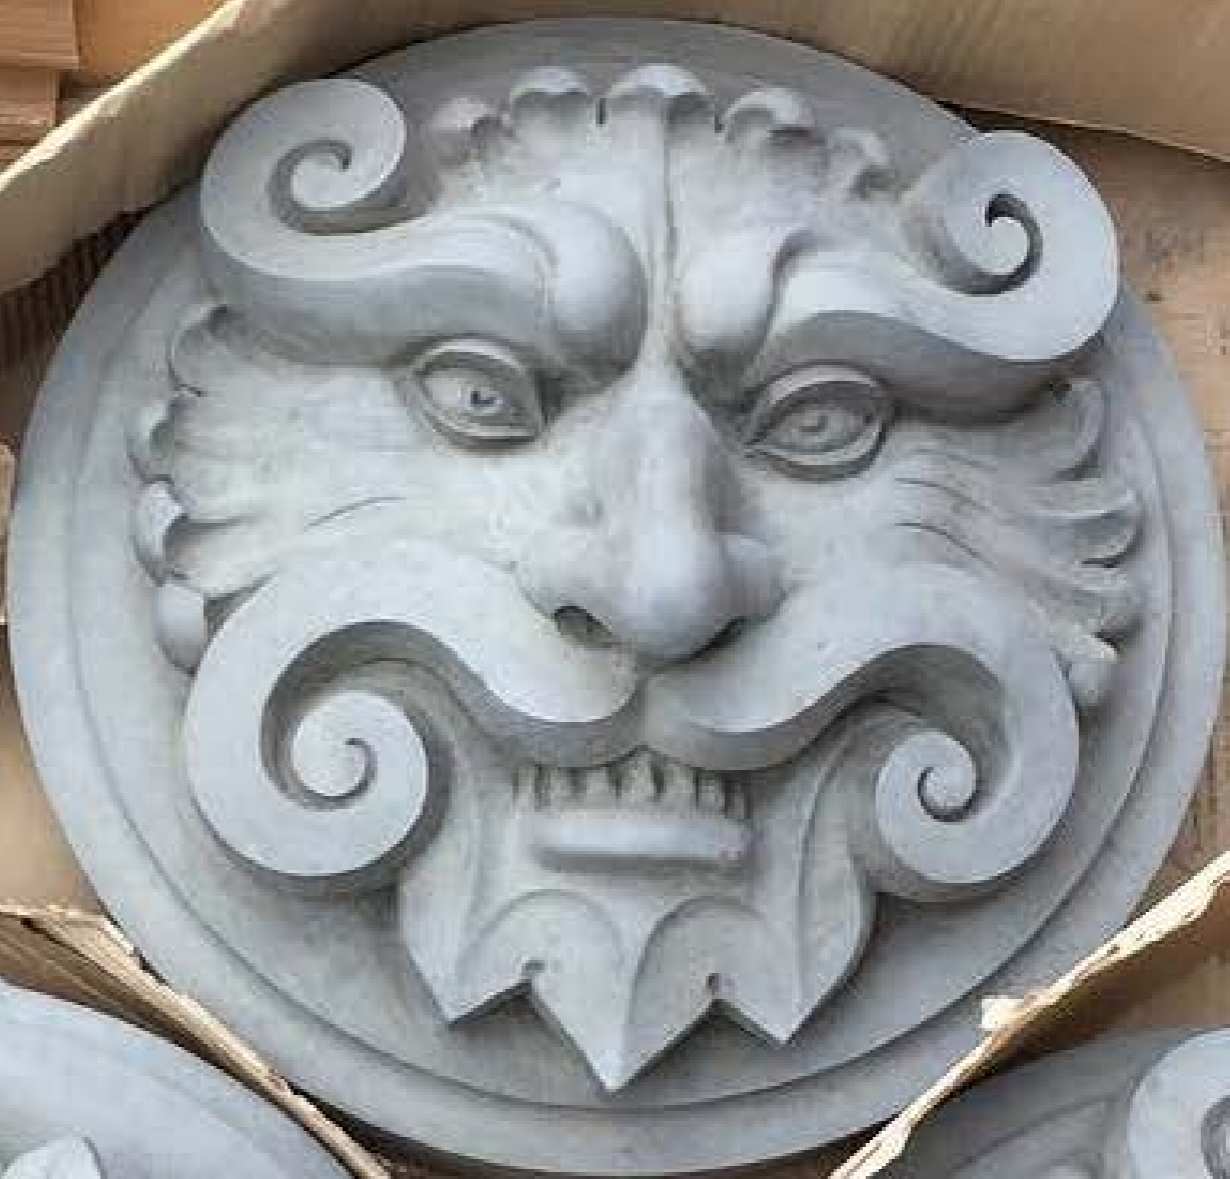
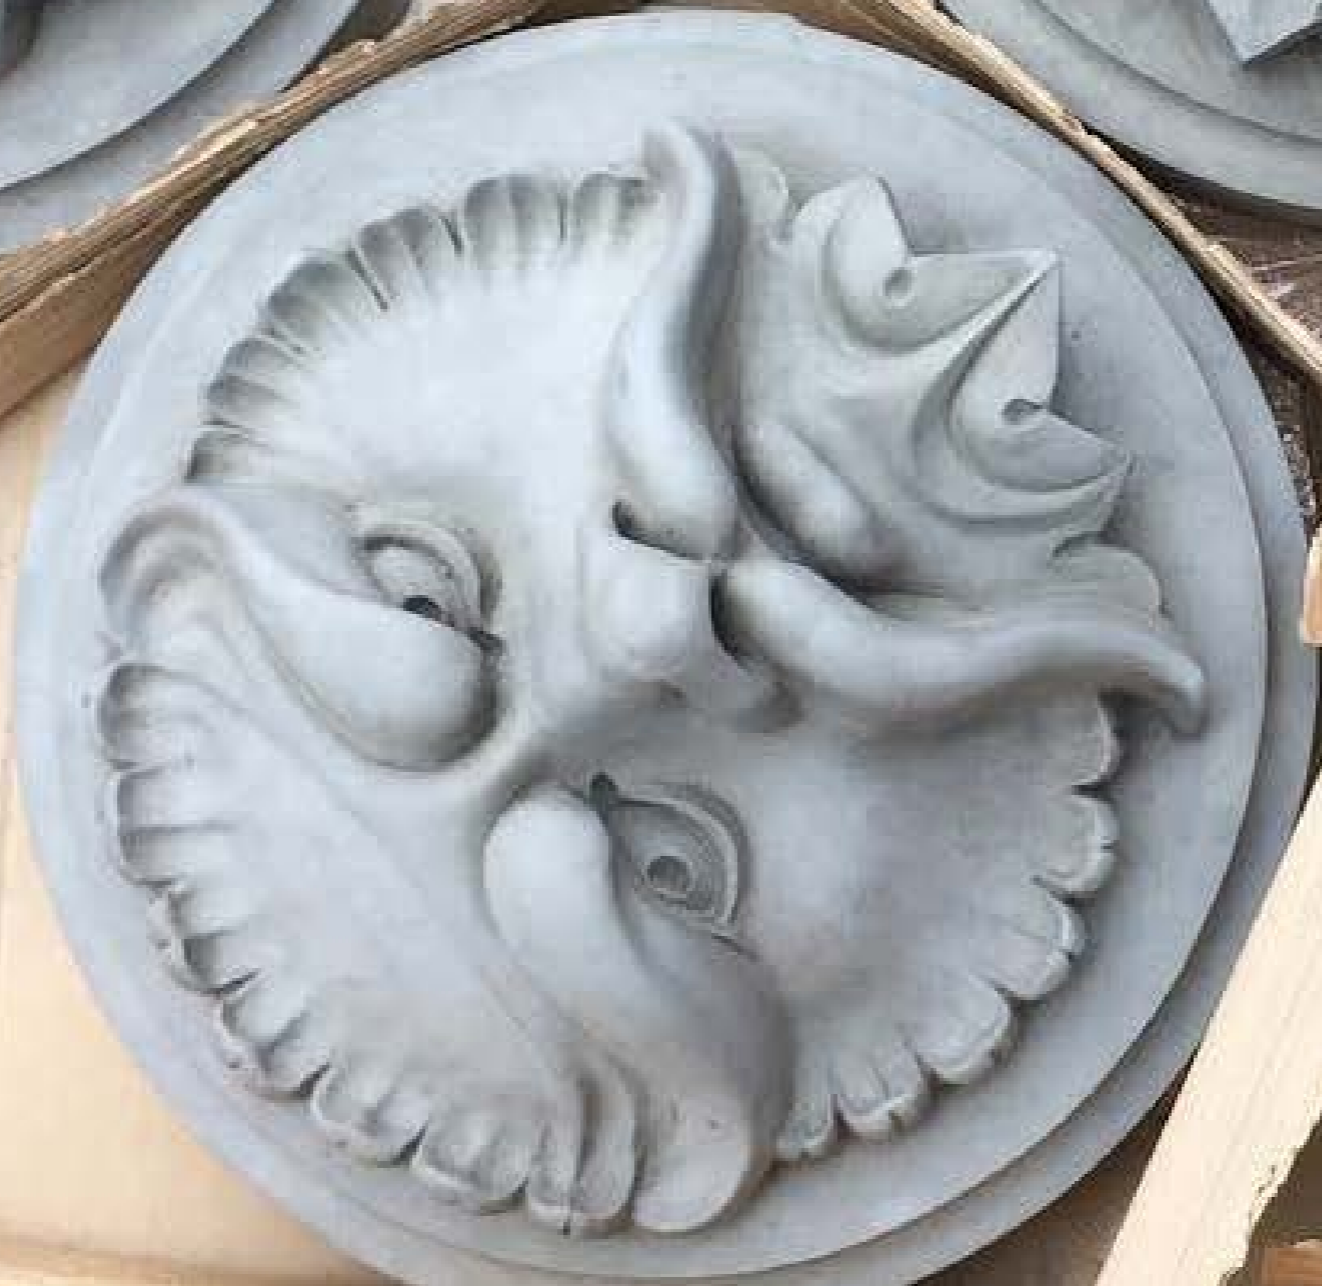
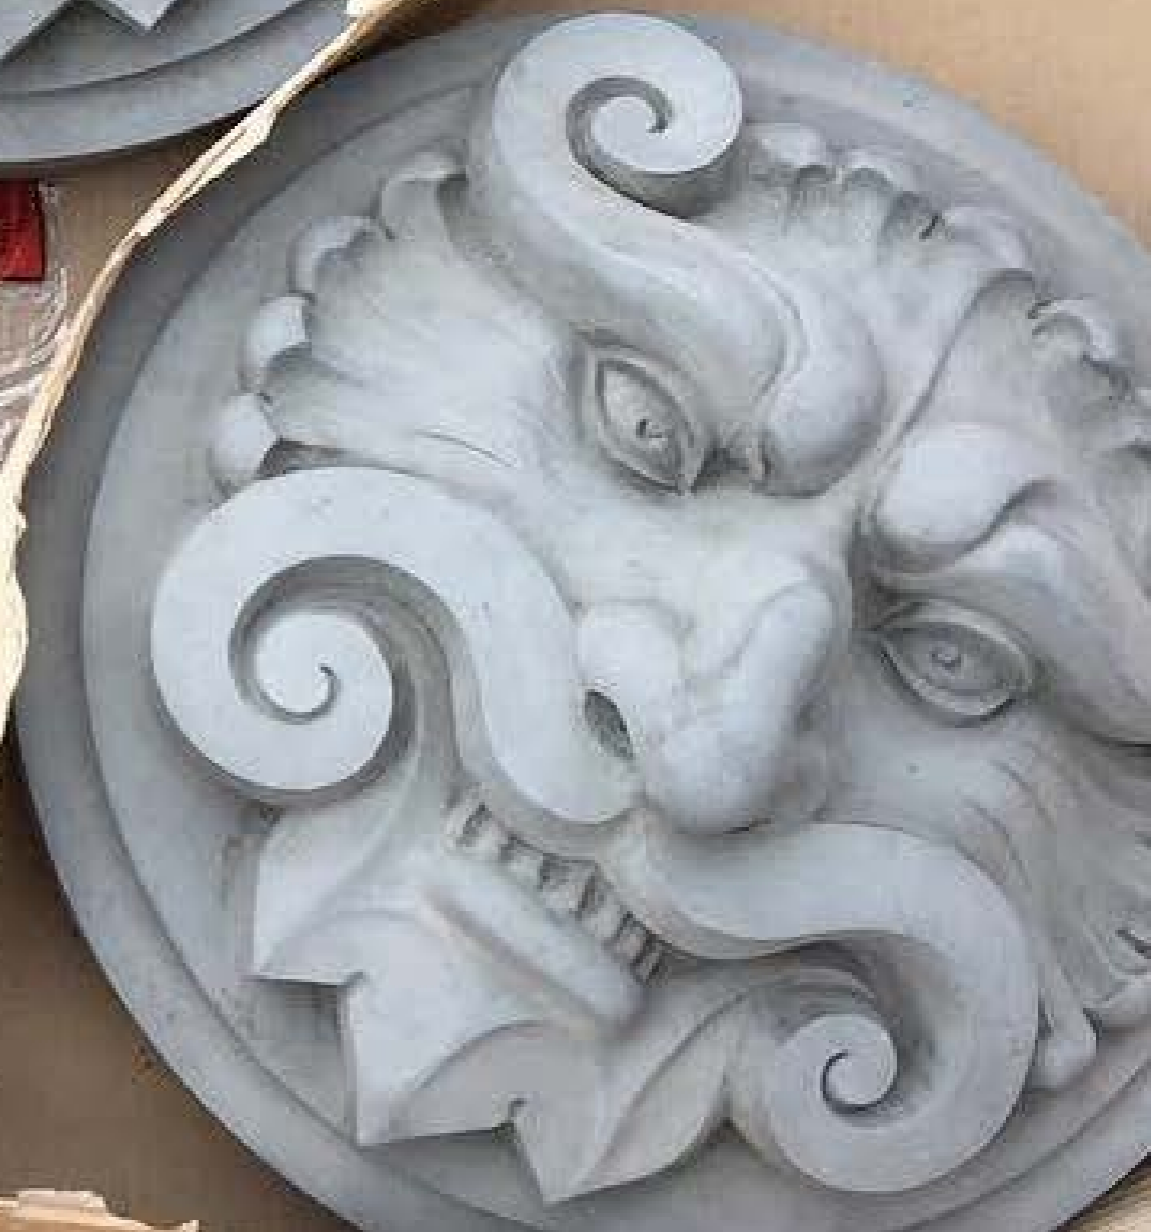
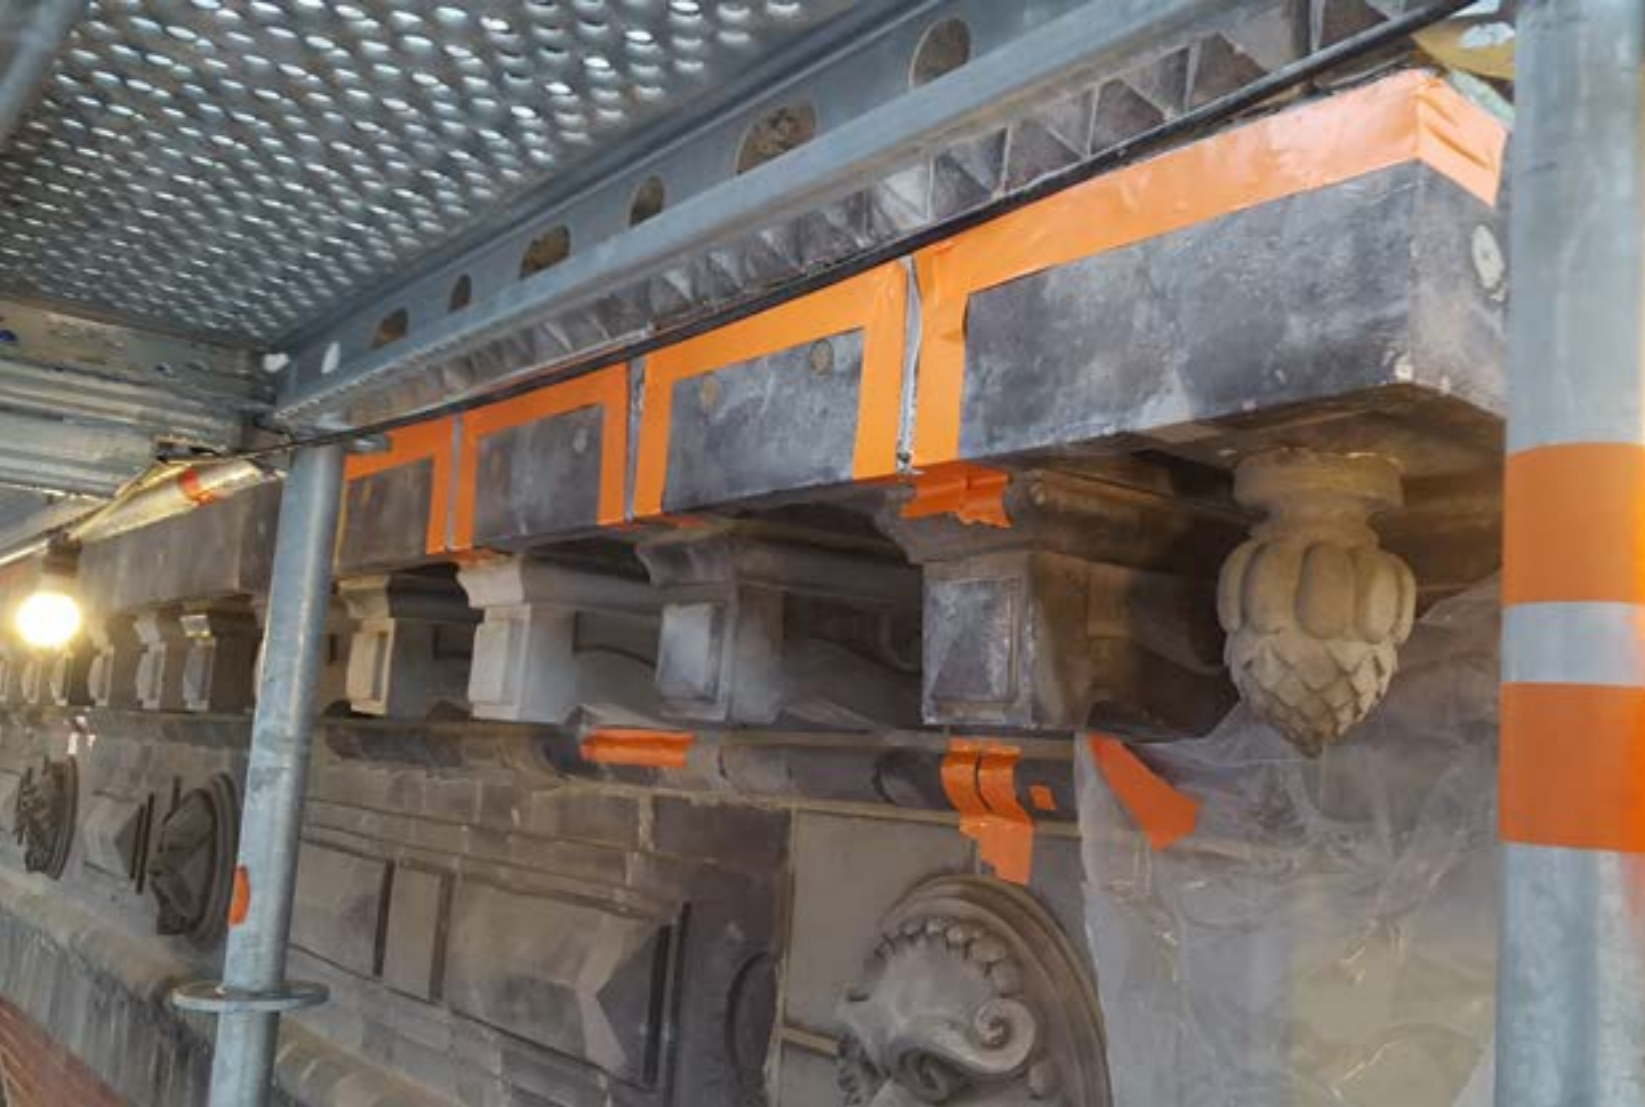
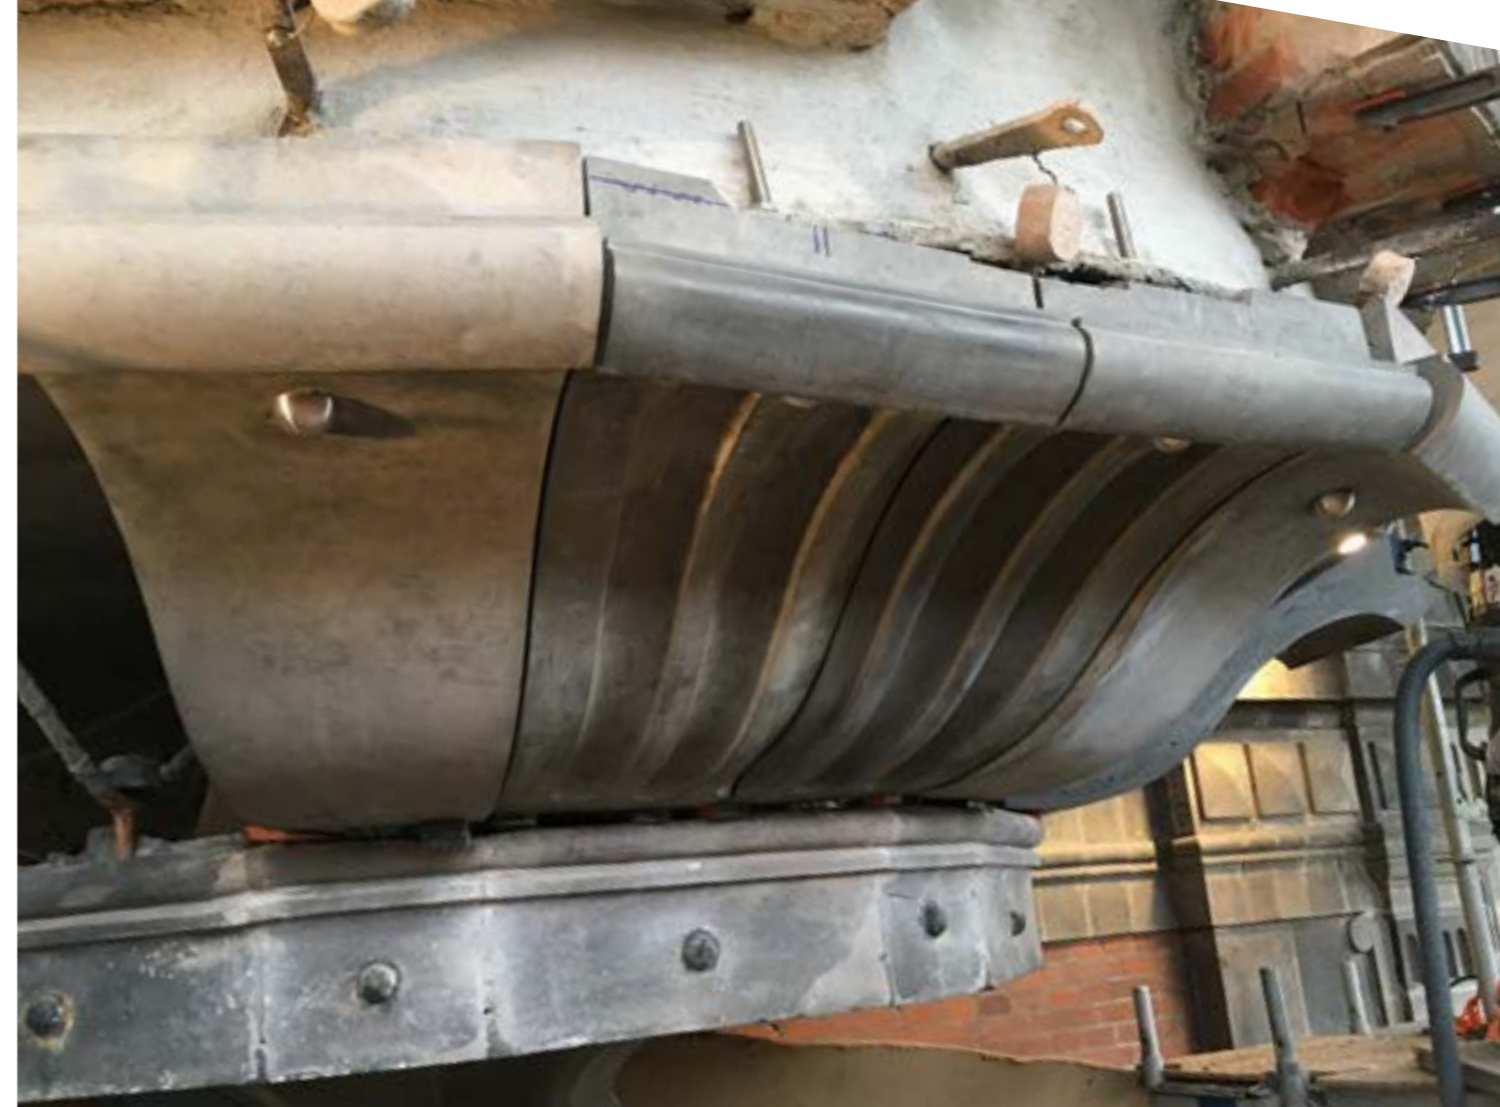
Details ready for mounting!

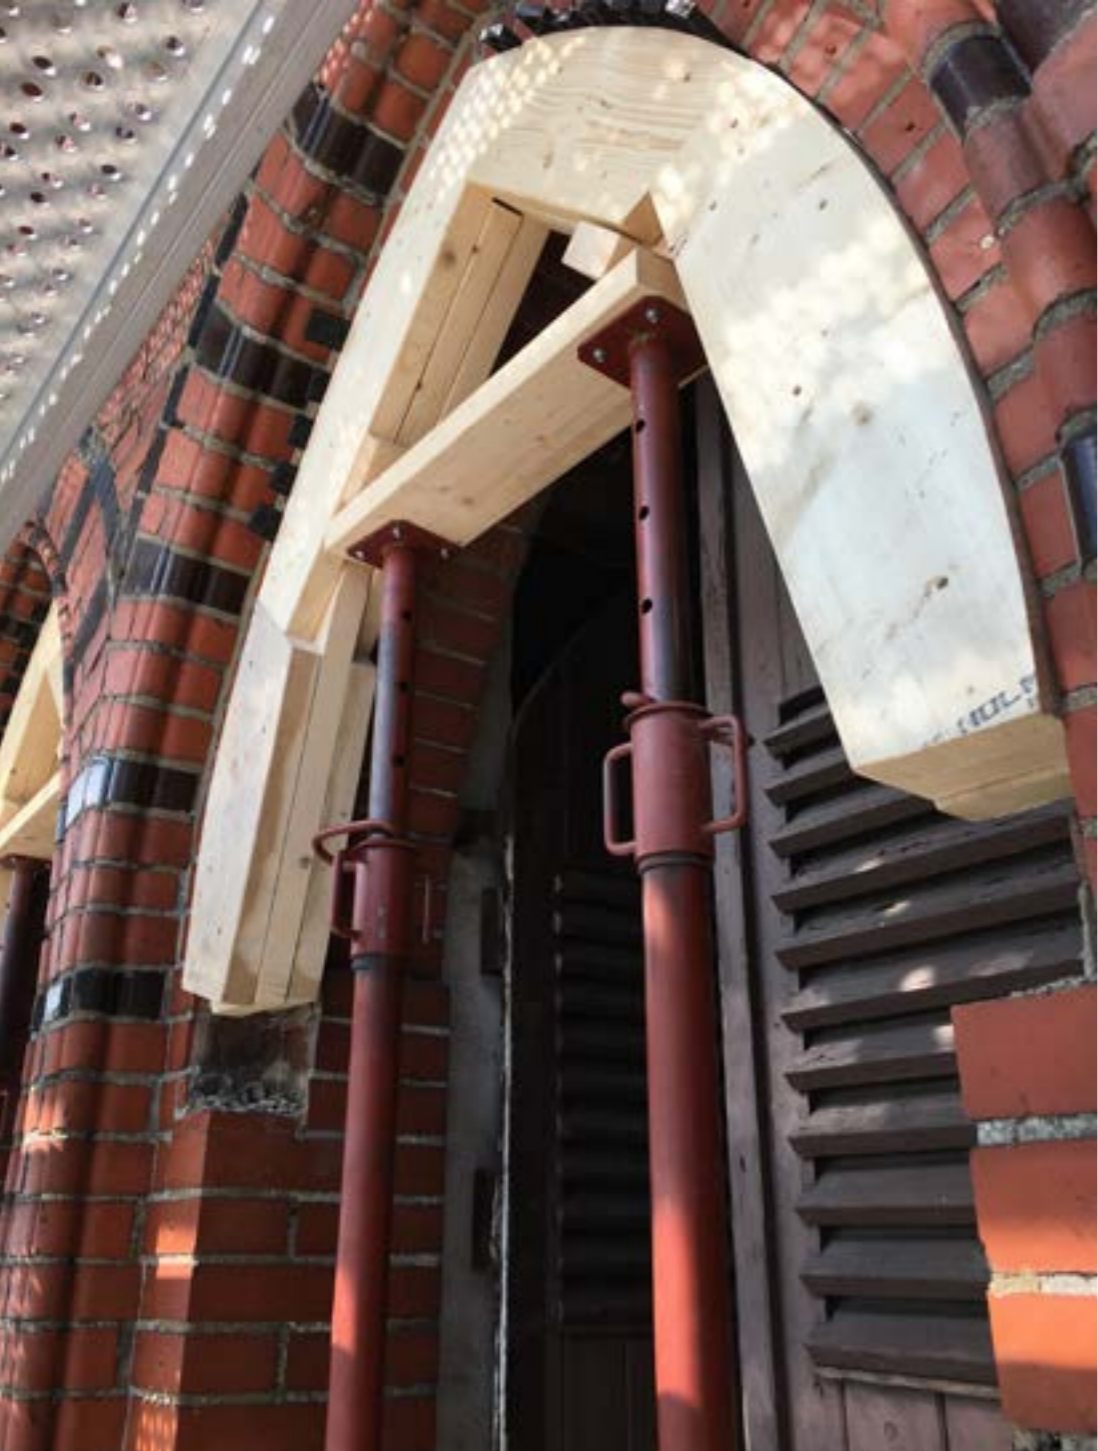
Labeling of belfry windows
