Restoration and conservation of artificial stone

*- From investigations to a finished project
preserved for the future*

Dragonen 5

Drottningtorget, Malmö

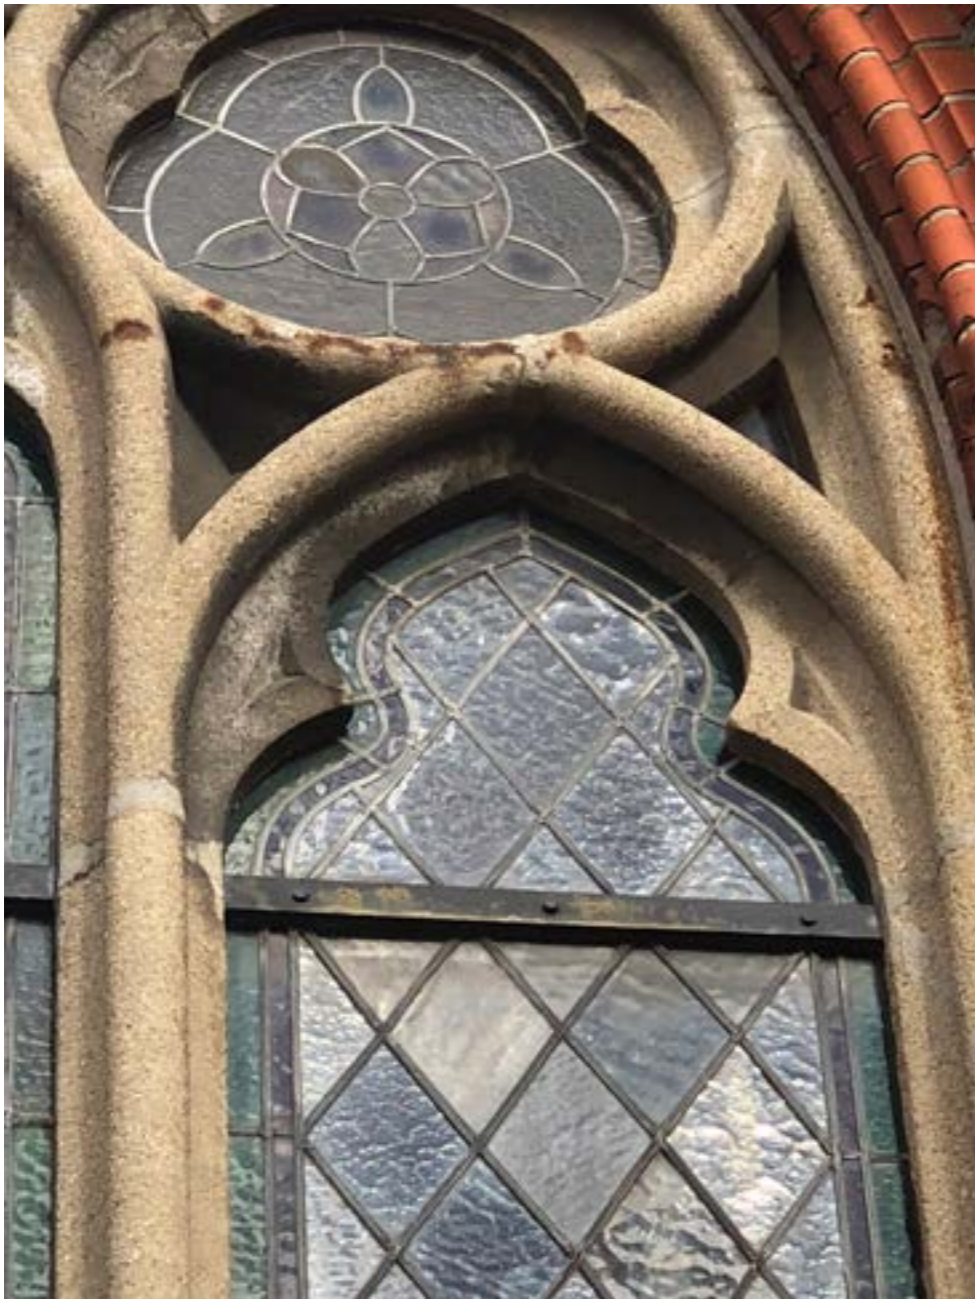
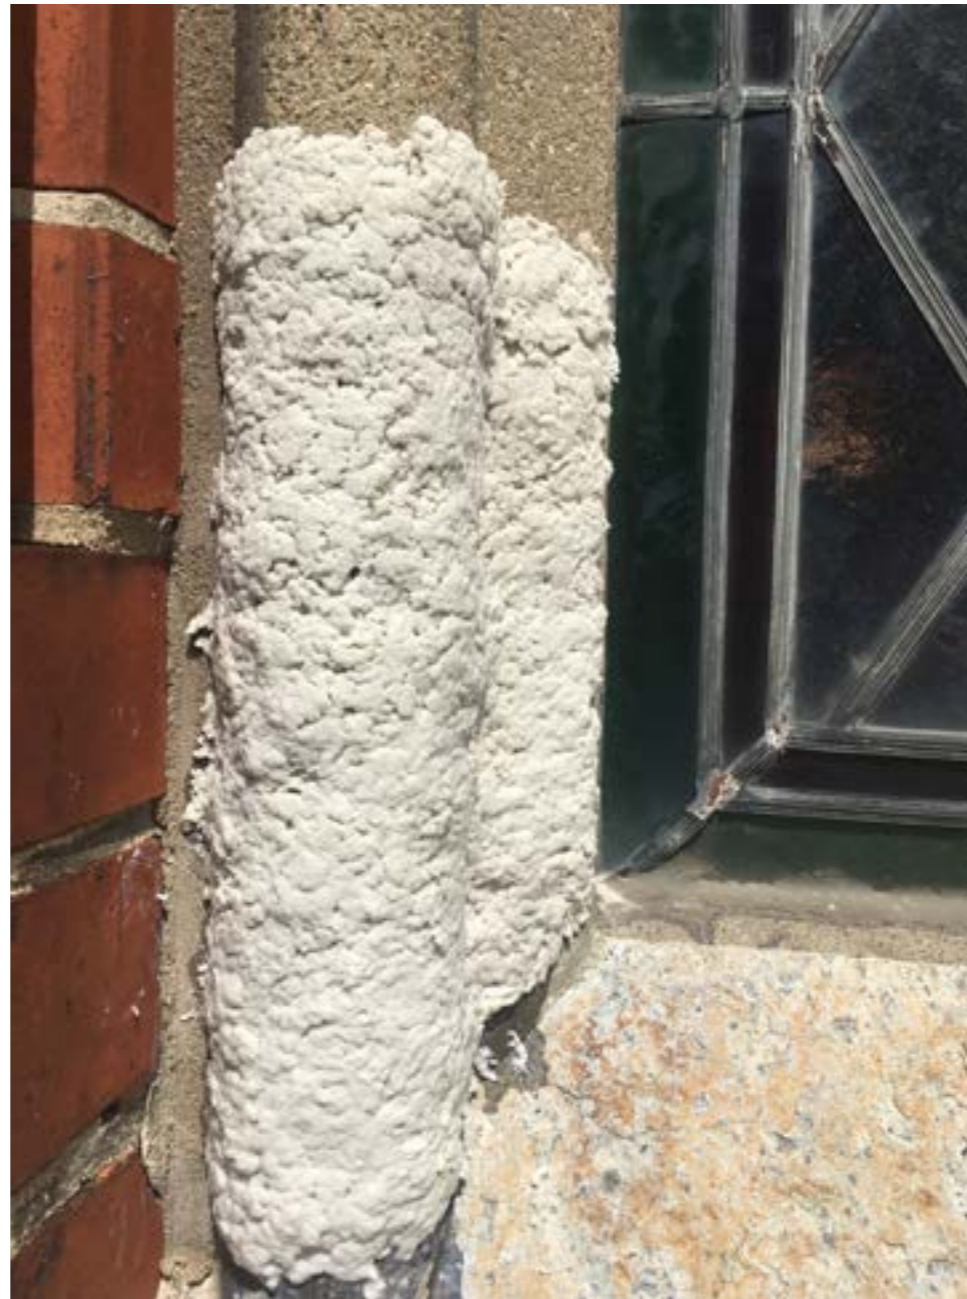
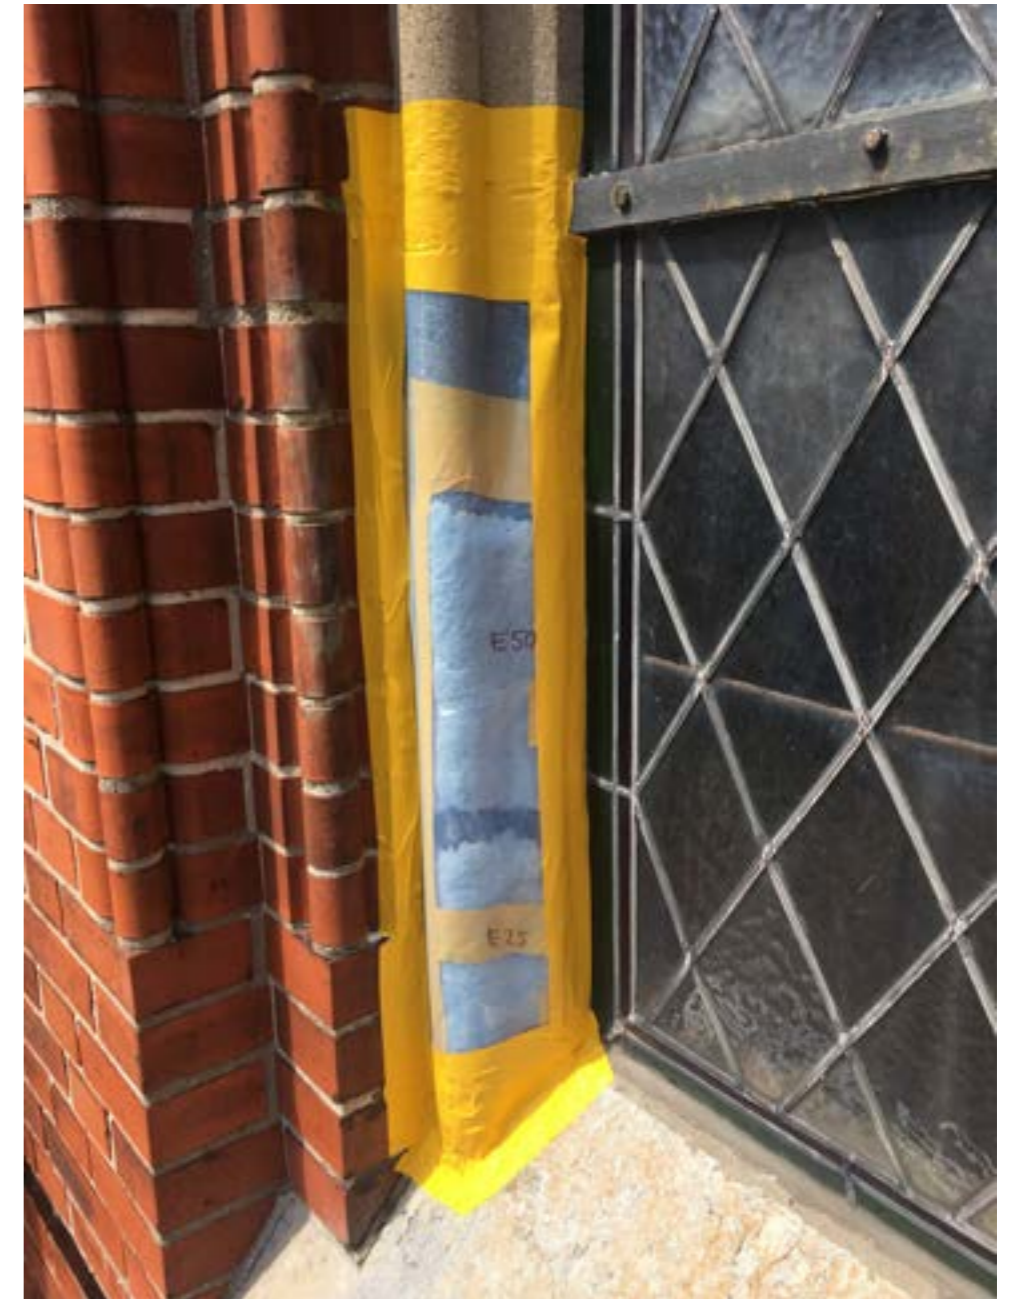
Tests with CaLoSil on the lower part of the church

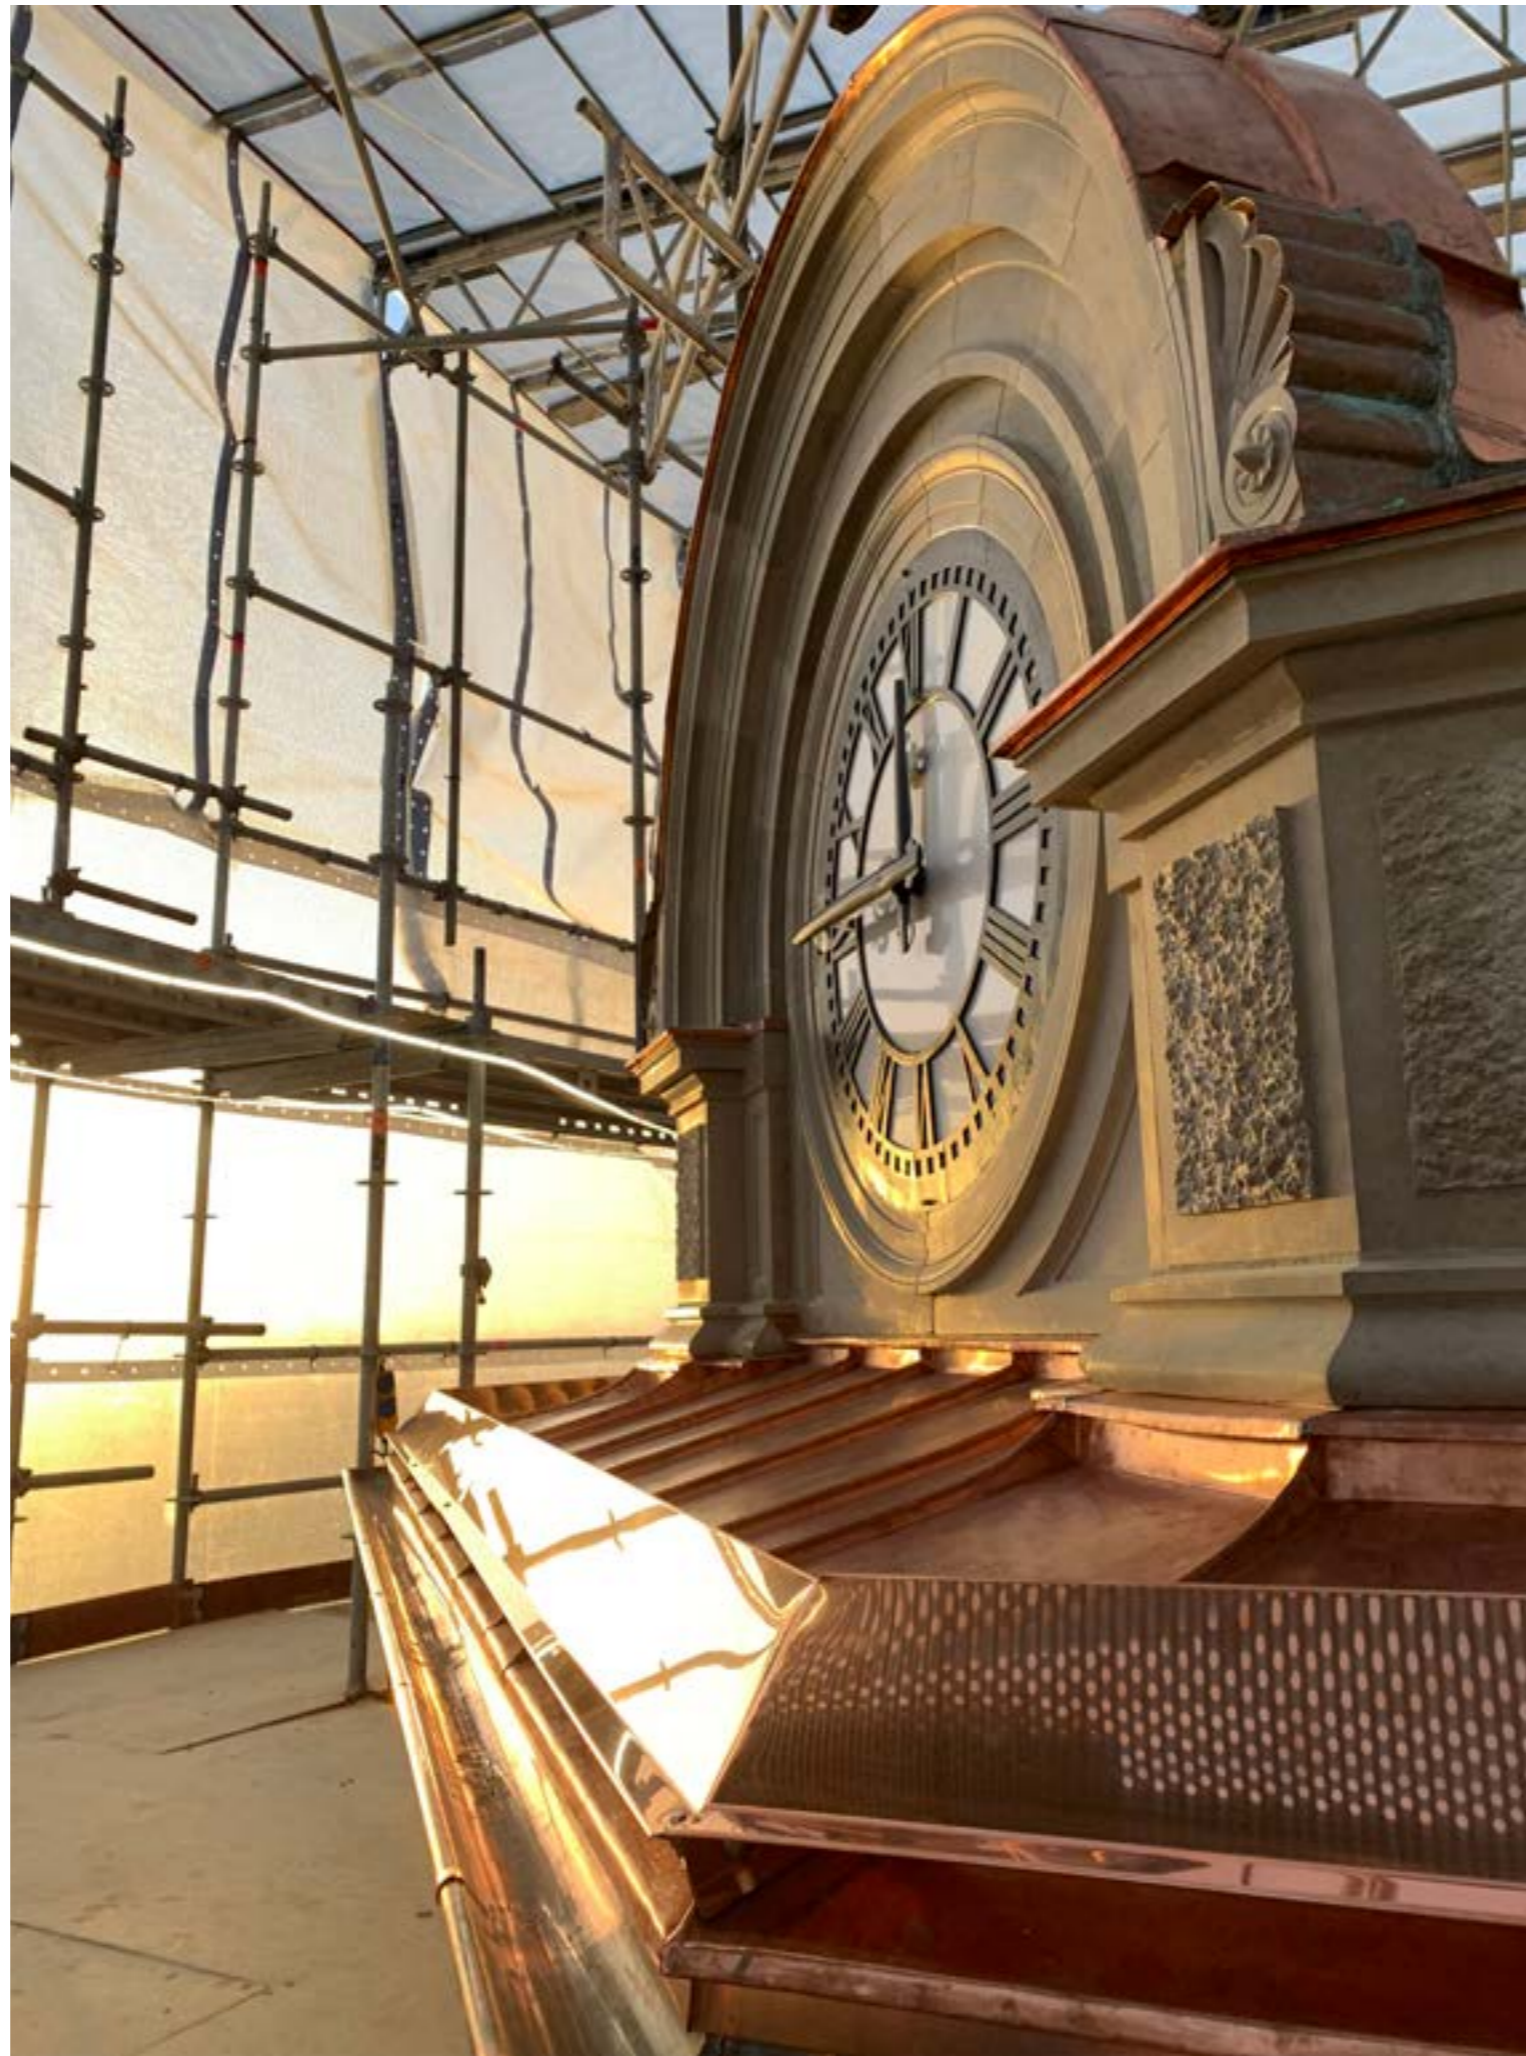
Altona 10

Painting with cement paint over surface repair mortar on artificial stone

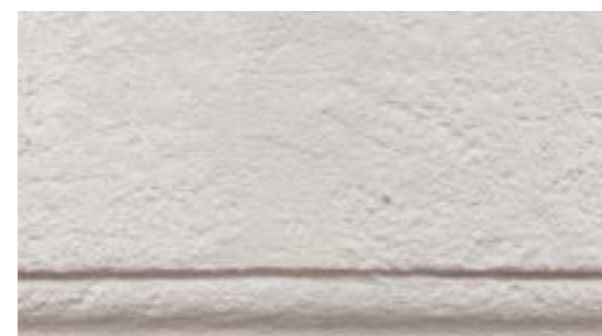
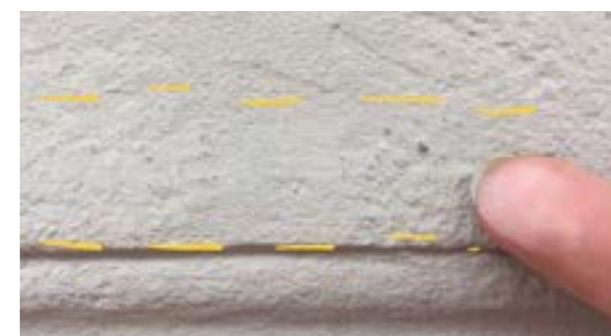
Weber KC-paint turns out whitish. Original colour should be NCS S 3005-Y20R. Cracks and fillings appearing dark.
